SKÝRSLA UM FLUGSLYS

M-00510/AIG-05

TF-134

Fly Synthesis Storch

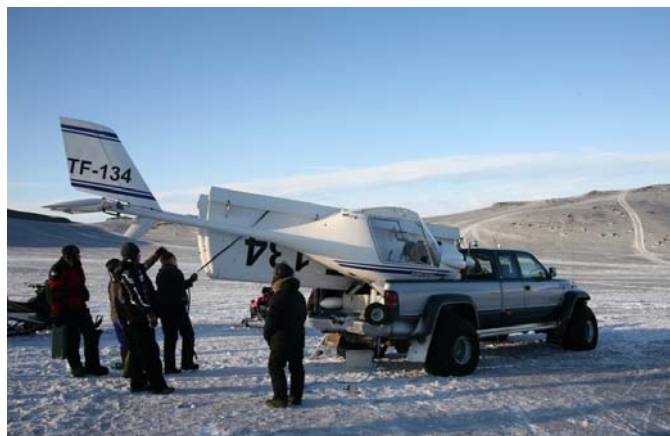
Aðrar upplýsingar	
Tegund flugs:	Fisflug
Fjöldi um borð:	Einn
Meiðsl:	Engin
Skemmdir:	Lofskrúfan brotnaði, vinstri vængur og nefhjól skemmdust
Atvikslýsing:	Fisflugvélin brotlenti í yfirflugi, fór fram yfir sig og lofthæfið fór í jörðina

Við skoðun RNF á físinu og hreyfli þess kom ekkert óeðlilegt fram sem skýrt gæti orsök slyssins. Það er álit RNF að orsök slyssins hafi verið sú að flugmaðurinn, sem ekki var vanur að fljúga í þessari hæð eða í fjallendi, hafi vanmetið aðstæður þegar hann hugðist kanna landingarstaðinn á Fimmvörðuhálsi. Landingarstaðurinn sem var snævipakinn hallaði upp í móti og nokkur vindur var á svæðinu sem líklega var hviðóttur vegna mishæðotts umhverfis. Að auki hefur afkastageta físsins verið lakari í þeirri hæð sem slysið átti sér stað en við sjávarmál. Allt hefur þetta hjálpast að við að valda því að físið skall í jörðina þegar flugmaðurinn flaug lágt yfir fyrirhugað landingarsvæði.

1. að þau kynni fyrir félagsmönnum sínum lög og reglur um rannsóknir flugslysa meðal annars til þess að félagsmenn tilkynni án tafar flugslys og alvarleg flugatvik á hreyfilknúnum fisum til RNF og hrófli ekki við rannsóknarvettvangi þegar slys hefur orðið.
