# SKÝRSLA UM ALVARLEGT FLUGATVIK

Hreyfill stöðvaðist vegna bilunar í eldsneytiskerfi

M-05108/AIG-13

TF-FFH  
Piper PA-28R-201T (Arrow)  
Hvalfjörður  
12. ágúst 2008

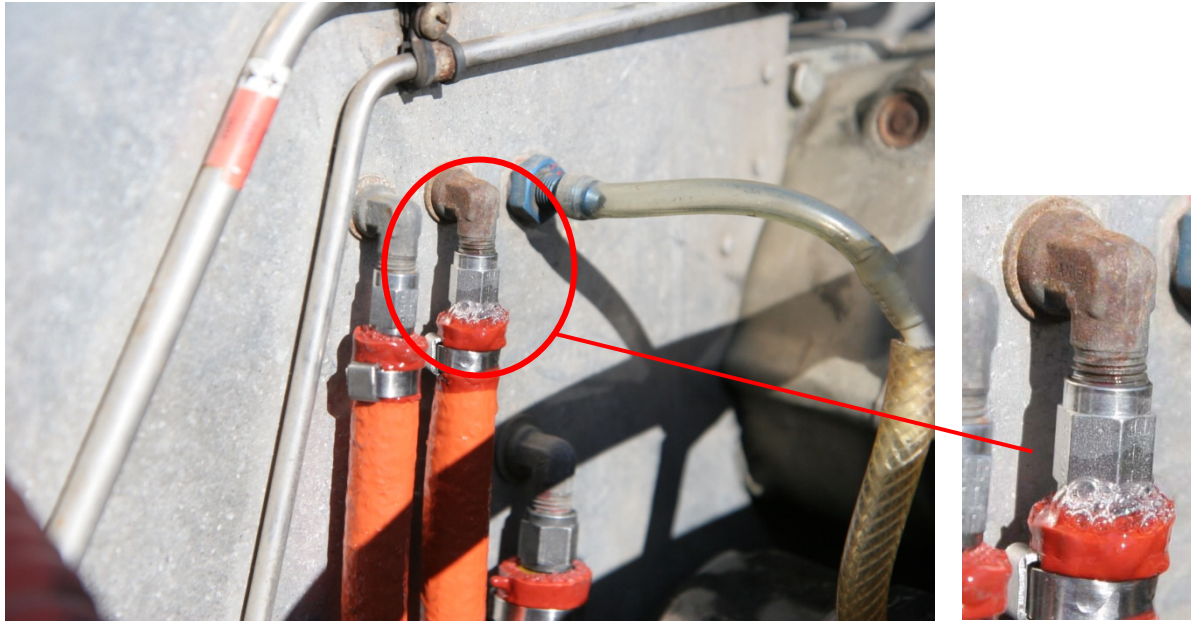
Rannsóknarnefnd flugslysa (RNF) var tilkynnt um atvikið af flugumferðarstjóra í flugturninum í Reykjavík. Við vettvangsrannsókn kom í ljós að eldsneytishosa sem tengd var með áskrúfuðu tengi við nippil lak, eins og sjá má á myndinni hér að neðan.

**Mynd 1: Eldsneytisleki**

Rannsóknarnefnd flugslysa telur líklegustu orsök atviksins þá að tenging eldsneytisleiðslunnar hafi losnað. Meðverkandi þátt telur RNF að flugvirki hafi yfirfarið herslu á tengi með því að nota hendur í stað þess að nota lykil.

Flugvirki herti tenginguna og var hreyfill flugvélarinnar gangsettur og gekk hann þá eðlilega.
