SKÝRSLA UM ALVARLEGT FLUGATVIK

Nauðlending eftir að hreyfill stöðvaðist

M-03408/AIG-10

TF-KAJ

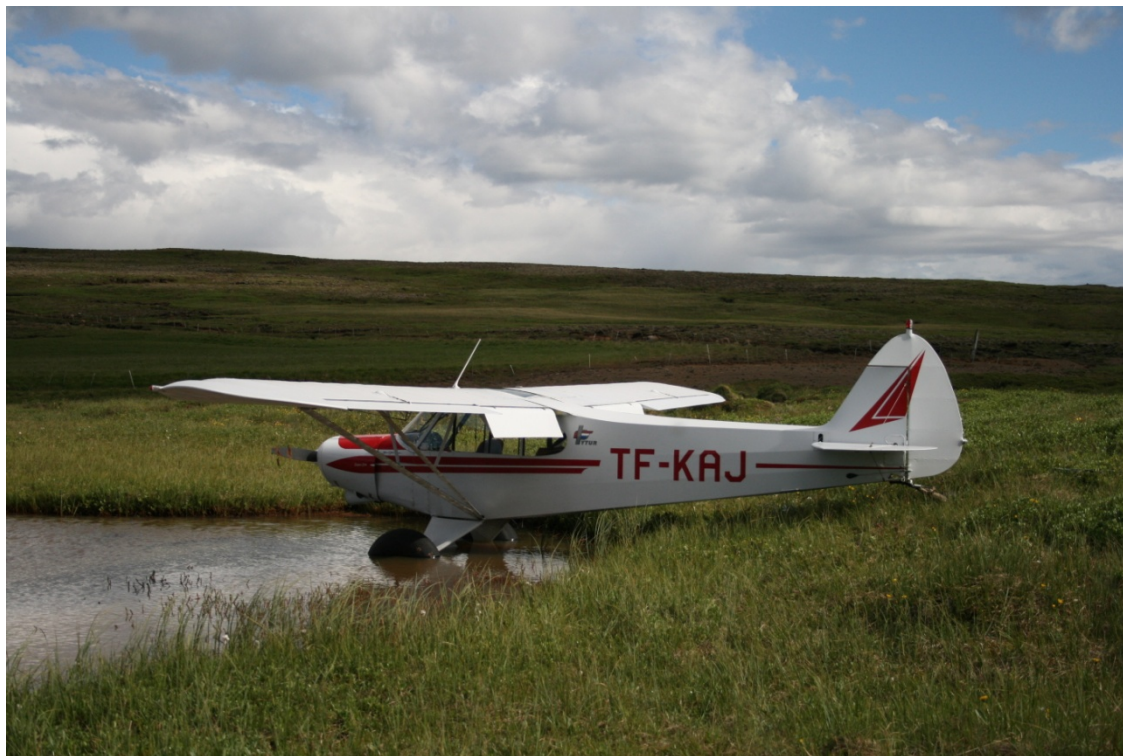
Aðrar upplýsingar	
Tegund flugs:	Einkaflug.
Fjöldi um borð:	Tveir.
Meiðsl:	Engin.
Skemmdir:	Minniháttar á hreyfilhlíf við loftinntak.
Atviklýsing:	Nauðlending eftir að hreyfill stöðvaðist.

Mynd 1: TF-KAJ í tjörninni eftir að búið var reisa hana við.

Rannsóknarnefnd flugslysa telur að þar sem afl var dregið af hreyfli áður en blöndungshitari var settur á hafi ekki verið nægjanlegur hiti til að bræða ís sem hugsanlega hafði safnast fyrir í blöndungi. Einnig telur nefndin að lágur hægagangur flugvélarinnar hafi ekki verið til bóta. Nefndin telur því líklegt að ísing í blöndungi (throttle ice) hafi orsakað það að hreyfill flugvélarinnar stöðvaðist.

1. Rannsóknarnefnd flugslysa beinir því til flugmanna að setja blöndungshitara á að fullu áður en afl er dregið af hreyfli svo hiti frá hreyfli nýtist sem best við að bræða ís sem mögulega hefur safnast fyrir í blöndungi.
2. Rannsóknarnefnd flugslysa hvetur flugmenn til að haga flugi í umferðahring með þeim hætti að þeir geti örugglega svifið inn til landingar ef hreyfill stöðvast.
