SKÝRSLA UM FLUGSLYS

Brotlending eftir ofris í flugtaki

M-05508/AIG-15

**TF-ABD
Piper PA-18-135 (Super Cub)
Einkaflugvél
Melgerðismelar í Eyjafirði
7. september 2008**

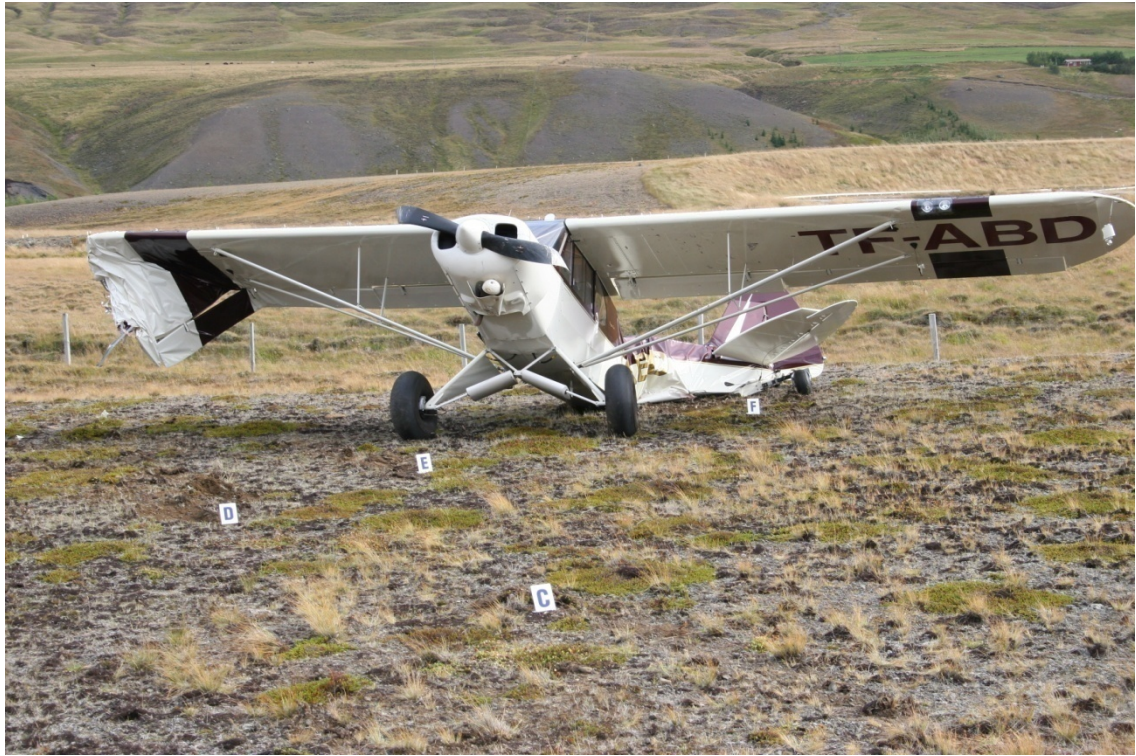
Flugmaðurinn setti niður vængborð til háls fyrir flugtakið og gaf hreyflinum fullt afl. Flugvélin hófst á loft á litlum hraða eftir stutt flugtaksbrun. Flugmaðurinn gat ekki skýrt frá því hver flugtaksbraðinn var heldur hafi hann beðið eftir því að vélin lyfti sér. Strax eftir flugtakið tók flugvélin að halla til vinstri og var þá flugvélin að hans sögn á mjög litlum hraða. Seig flugvélin á vinstri væng og reyndi flugmaðurinn að leiðrétta það en vængur flugvélarinnar rakst í jörðina. Við það brotlenti flugvélin og skemmdist verulega. Eftir að flugvélin stöðvaðist var hreyfill hennar áfram í gangi. Flugmaðurinn slökkti á hreyflinum og yfirgaf flugvélinu ásamt farþeganum án vandkvæða. Þeir voru fluttir á sjúkrahúsið á Akureyri til athugunar og reyndust þeir lítið slasaðir.

Varðstjóri í Flugstjórnarmiðstöðinni í Reykjavík tilkynnti um slysið til Rannsóknarnefndar flugslysa sem sendi tvo rannsakendur á vettvang. Flugvélin var skoðuð á vettvangi og viðtal tekið við flugmann. Að sögn flugmannsins var ekkert athugavert við stjórnæki og mælitæki flugvélarinnar í fluginu til Melgerðismela né í flugtakinu er slysið varð.
