SKÝRSLA UM FLUGUMFERÐARATVIK

Árekstrarhætta norður af Viðey

M-05908/AIG-18

**TF-FTZ (Cessna 172) og TF-JMB (De Havilland DHC-8-106)
Flugskóli Íslands og Flugfélag Íslands
Norður af Viðey
30. september 2008**

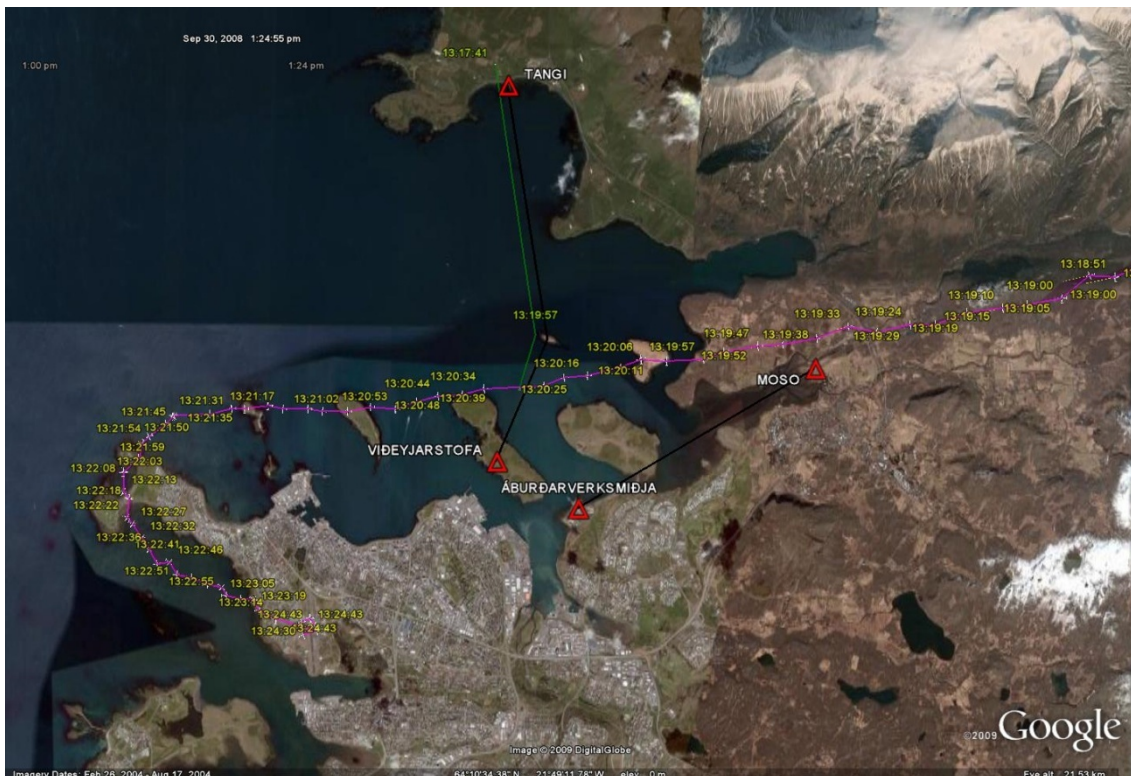
Samkvæmt upplýsingum sem fengnar voru úr flugrita FXI333 þá sýndi hæðarmælir 1.556 fet rétt norður af Viðey er lækkun var skyndilega hætt. Samkvæmt frásögn flugkennara FTZ voru þeir með hæðarmæli rétt stilltan á QNH 1004 hPa og voru þeir að æfa að halda 1.500 fetum. Lóðréttur aðskilnaður hefur því verið um 56 fet².

Mynd 1: Yfirlitsmynd af ferlum flugvélanna. Ferill FTZ (áætlaður) grænn og ferill JMB (ratsjárferill) bleikur.

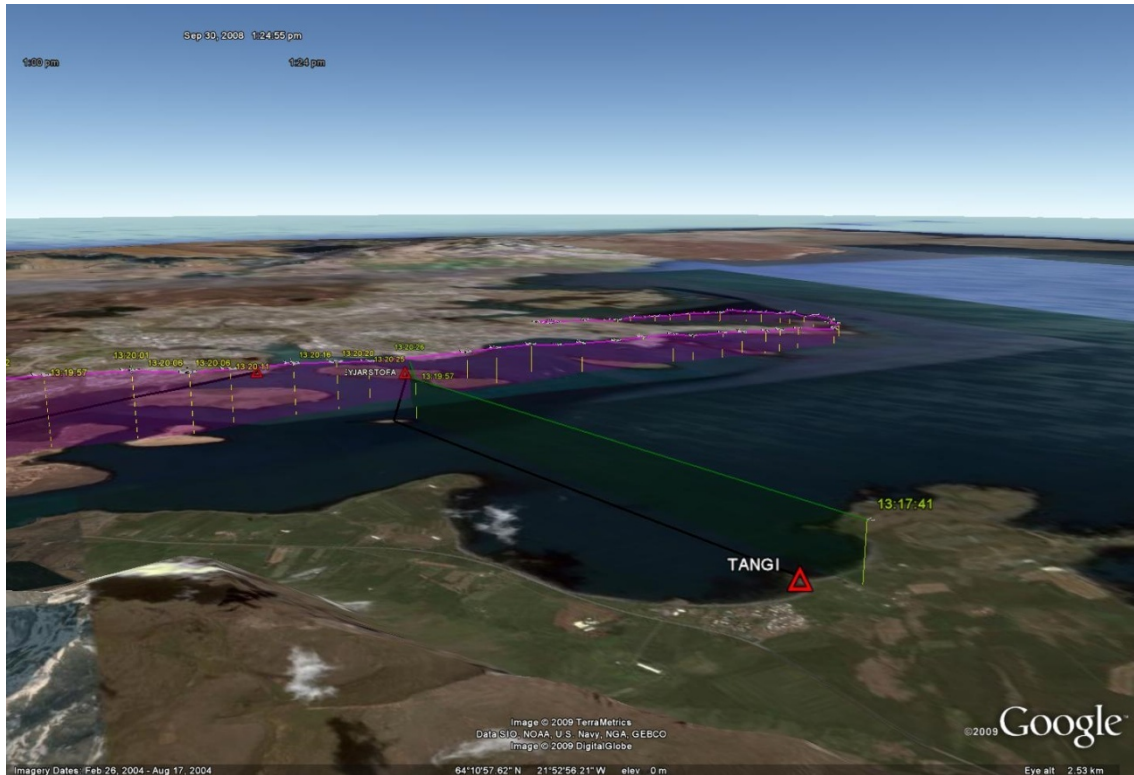
Mynd 2: Ferill flugvéla horft til suðurs

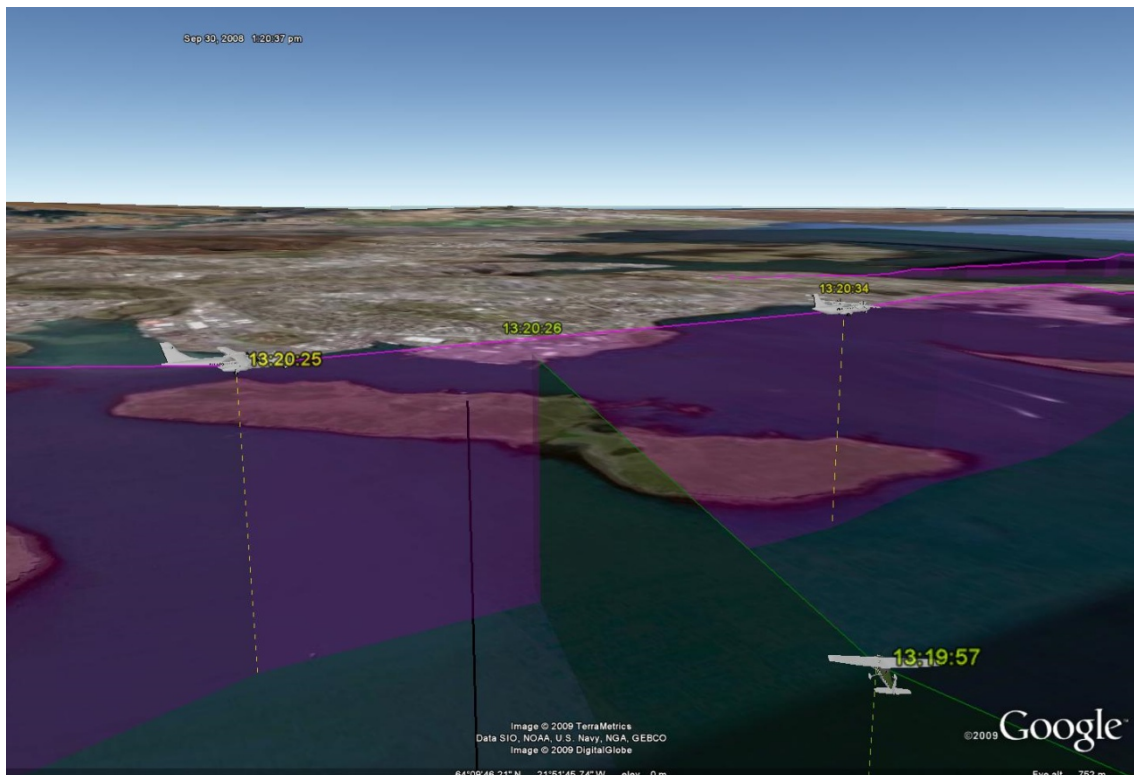
Mynd 3: Ferill flugvéla rétt norður af Viðey

Árekstrarhætta myndaðist á milli FXI333 og FTZ norður af Viðey í um 1.500 feta hæð. Lóðréttur aðskilnaður varð líklega minnstur um 56 fet. Atvikið kom flugmönnum beggja flugvélanna og flugumferðarstjóra að óvörum. Viðbrögð flugmanns á FXI333 voru því að hækka flugið til að forða árekstri.

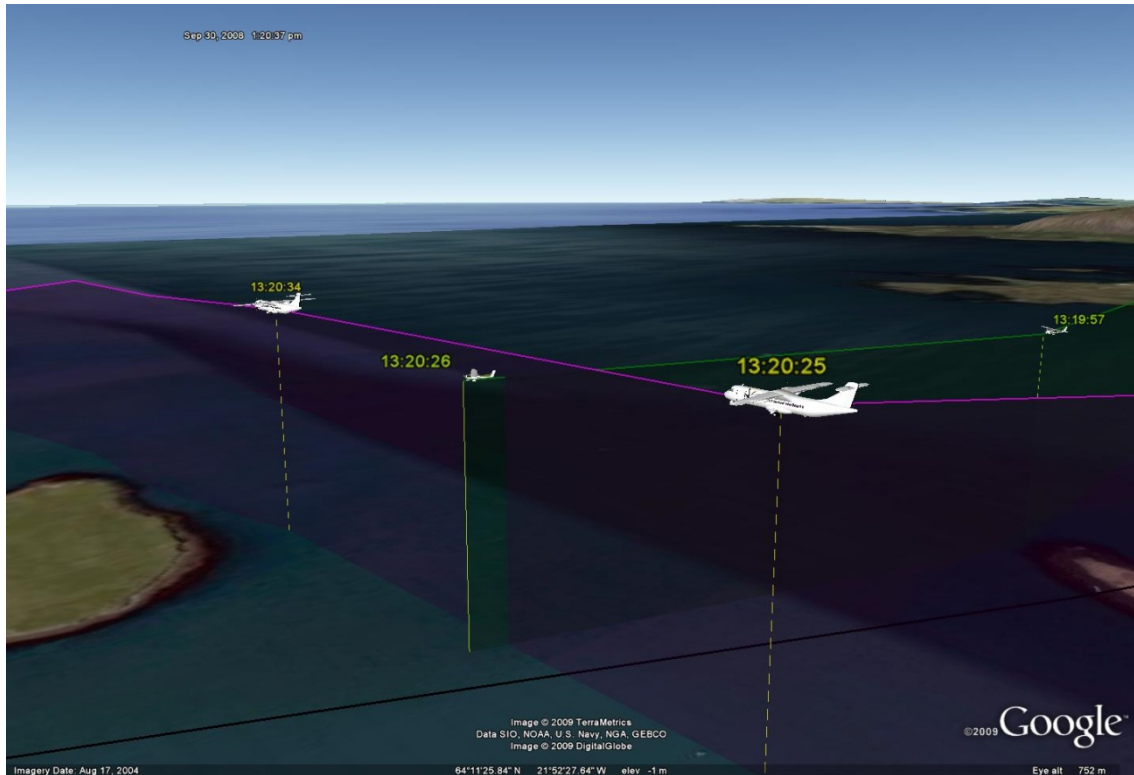
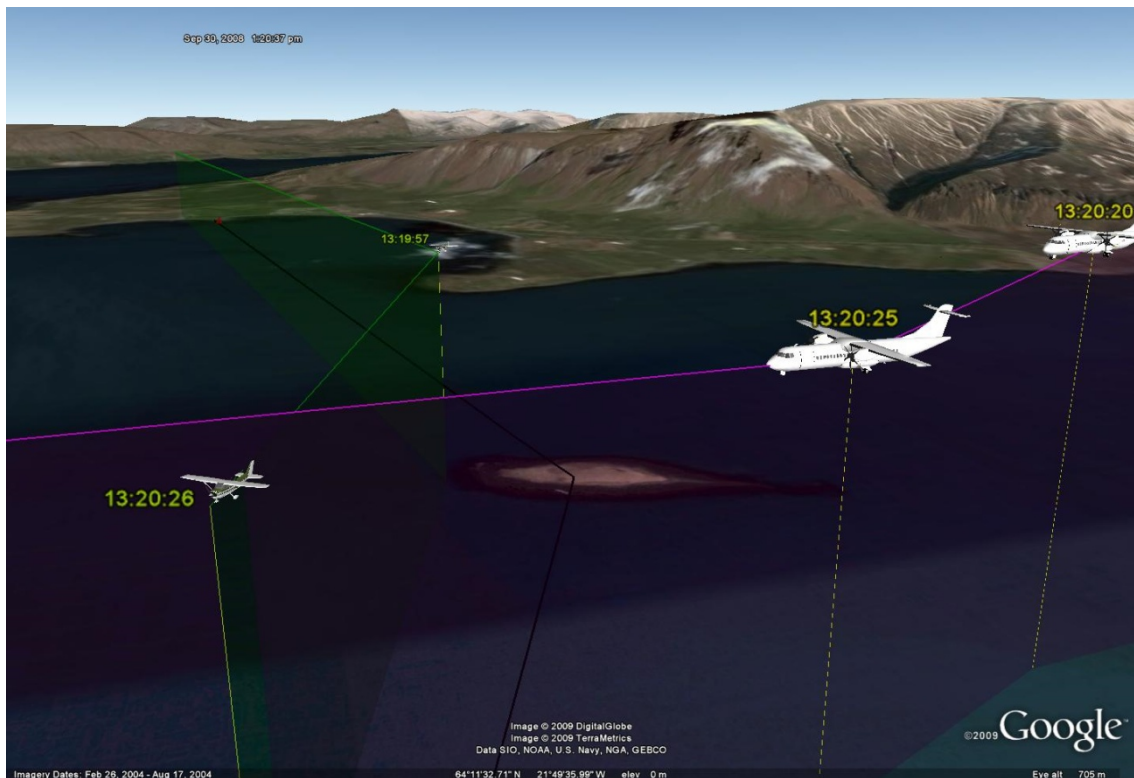
Mynd 4: Áætluð afstaða að mati flugkennara

Mynd 5: Áætluð afstaða að mati flugkennara

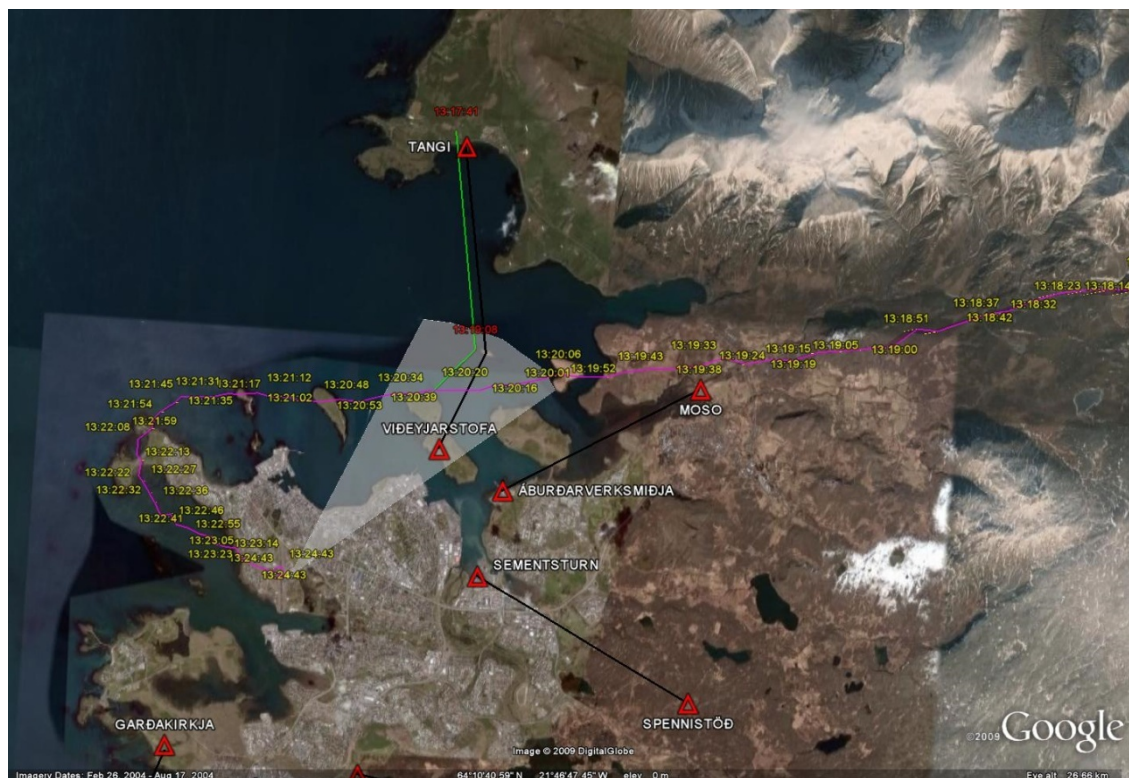
Mynd 6: Sjónarhorn úr flugturni þar sem erfitt getur reynst að meta fjarlægðir

- 2.2.1 Í viðtölum við flugumferðarstjóra kom það fram að erfitt getur verið að sjá og greina fjarlægðir flugvéla á sjónflugsleiðum 1, 2 og 3 þar sem Esjuna ber í bakgrunnin.

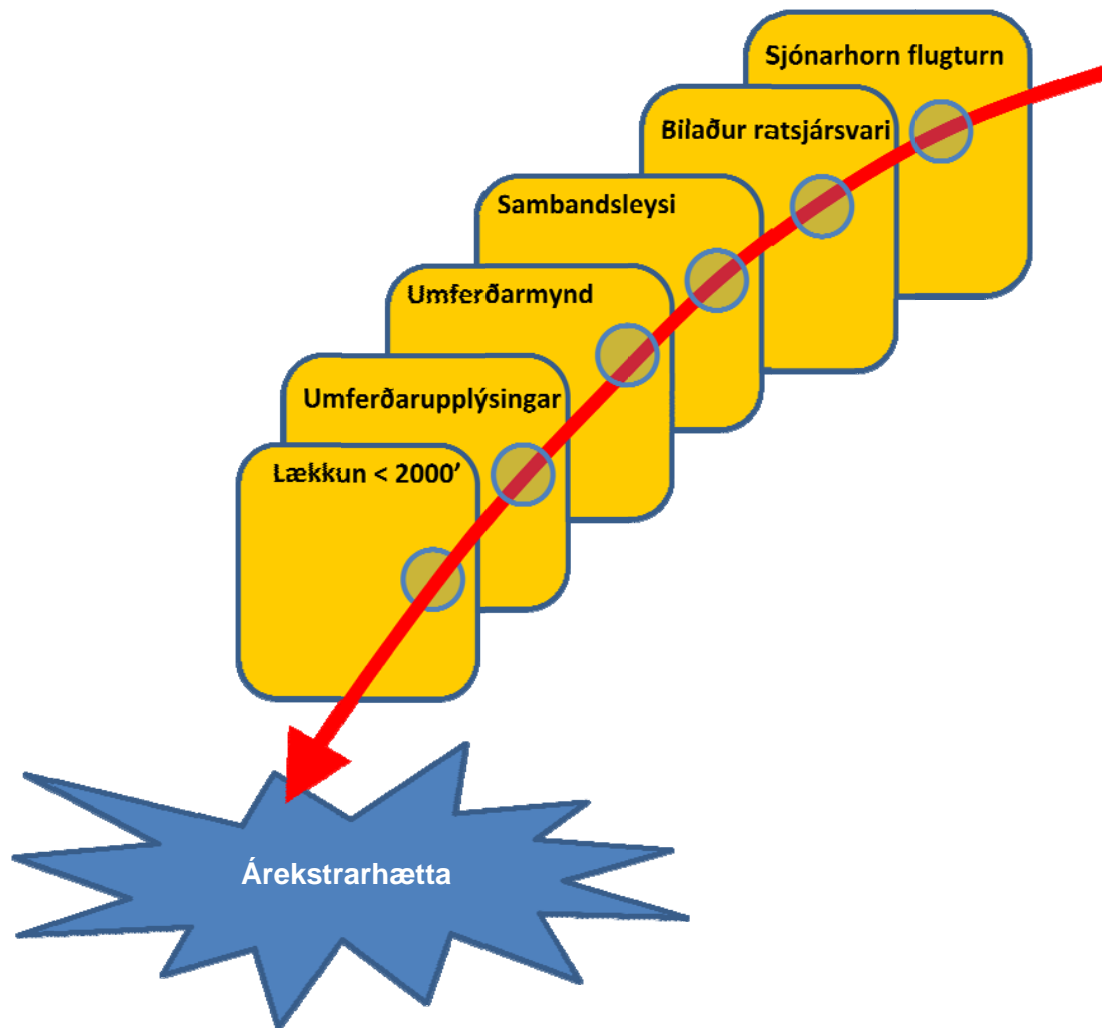
Mynd 8: Orsakakeðja

Ef atvikið er skoðað með hliðsjón af "Swiss Cheese" líkani James Reason⁷ þá má leiða líkum að því að sex atriði (holur) hafi verið til staðar og myndað orsakakeðju sem leiddi til þess að aðskilnaður skertist. Þessi sex atriði eru:

1. Erfitt er að greina fjarlægðir þegar að horft er úr flugturni í þessa átt.
2. Ratsjársvari í FTZ var bilaður.
3. Áhöfnin á FXI333 var sambandslaus stutta stund.
4. Sú umferðarmynd sem flugmenn og flugumferðarstjóri höfðu í huga var röng.
5. Flugumferðarstjóri veitti ekki upplýsingar um flug FTZ né FXI333.
6. Flugumferðarstjóri heimilaði FXI333 að lækka niður fyrir 2.000 fet með FTZ á sjónflugsleið 1 í 1.500 fetum.
