Nr. 159 / 13 Goðafoss***Eldur um borð***

IMO.nr. 9086796
 Smíðaður: Frederikshavn Danmark 1995, stál
 Stærð: 14.664 BT
 Mesta lengd: 165,60 m
 Breidd: 28,60 m Dýpt: 8,95 m
 Vél: MAN B&W 7S60MC 14.800 kW, 1995
 Fjöldi skipverja: 13
 Farþegar: 3

Lokaskýrsla afgangur á fundi 18. september 2015 af Geirþrúði Alfreðsdóttur, Inga Tryggvasyni, Hilmar Snorrason, Pálma K. Jónssyni og Hirti Emilssyni.

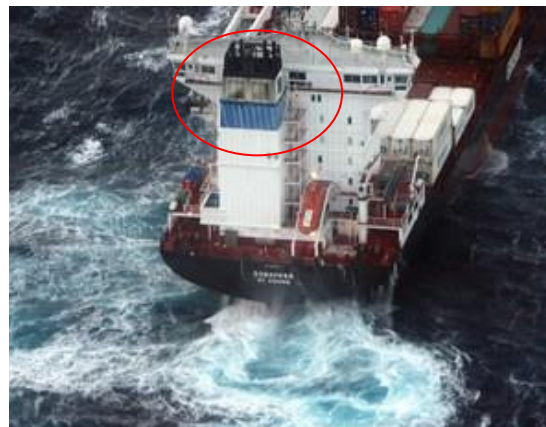
Rauði hringurinn sýnir brunasvæðið©LHG

- að niðurstaða útgerðar um orsök eldsins var að 30 mm afloftunarrör, sem tengt var öðru rörabúnti í afgaskatli, brotnaði frá við tengingu þess við ketilinn. Við þetta opnaðist leið fyrir hitaolíu úr hæðartanki inn á reykhlíð ketilsins og eldur myndaðist en vinnuþrýstingur hitaolíukerfisins var á milli 5 og 6 bör. *Blossamark hitaolíu er 210-220°C og er hún hituð upp fyrir það fyrir notkun. Nægjanlegt súrefnishlutfall fyrir hitaolíuna er 14% til að eldur myndist;*
- að varðandi afloftunarrörið þá kom fram það hefði verið nýlegt og var það tilgáta fulltrúa útgerðar að það hefði mögulega brotnað vegna titrings. Eftir atvikið var ákveðið að blinda þetta rör og það ekki talið koma að sök;

Samkvæmt rannsókn útgerðarinnar var ástæða þess að eldur kviknaði sú að afloftunarrör við afgasketil brotnaði og hitaolía komst inn á reykhlíð hans ásamt skorsteinsrými. Nefndin telur að sú niðurstaða geti vel staðist.

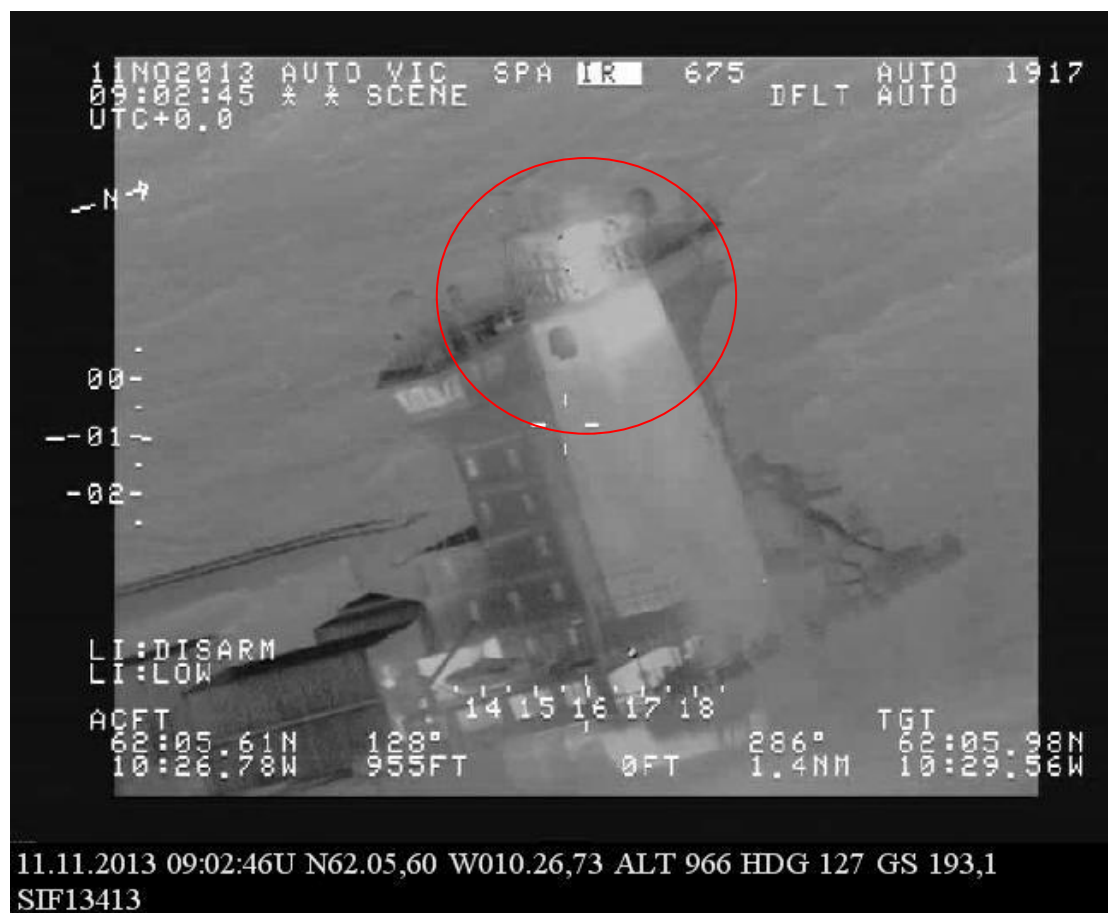
Notaður var sjór við slökkvistarfið en eldtungur stóðu um 4-6 m upp úr skorsteininum þegar mest var.

Myndin er tekin með hitamyndavél og sýnir eldinn efst í skorsteininum©LHG
