Skýrsla um banaslys í umferðinni

**Suðurlandsvegur við Kjartansstaði 7.8.2013**

Málsnr. 2013-U013

**Árekstur sendibifreiðar og vörubifreiðar**  
**Látinn, 58 ára karlmaður**

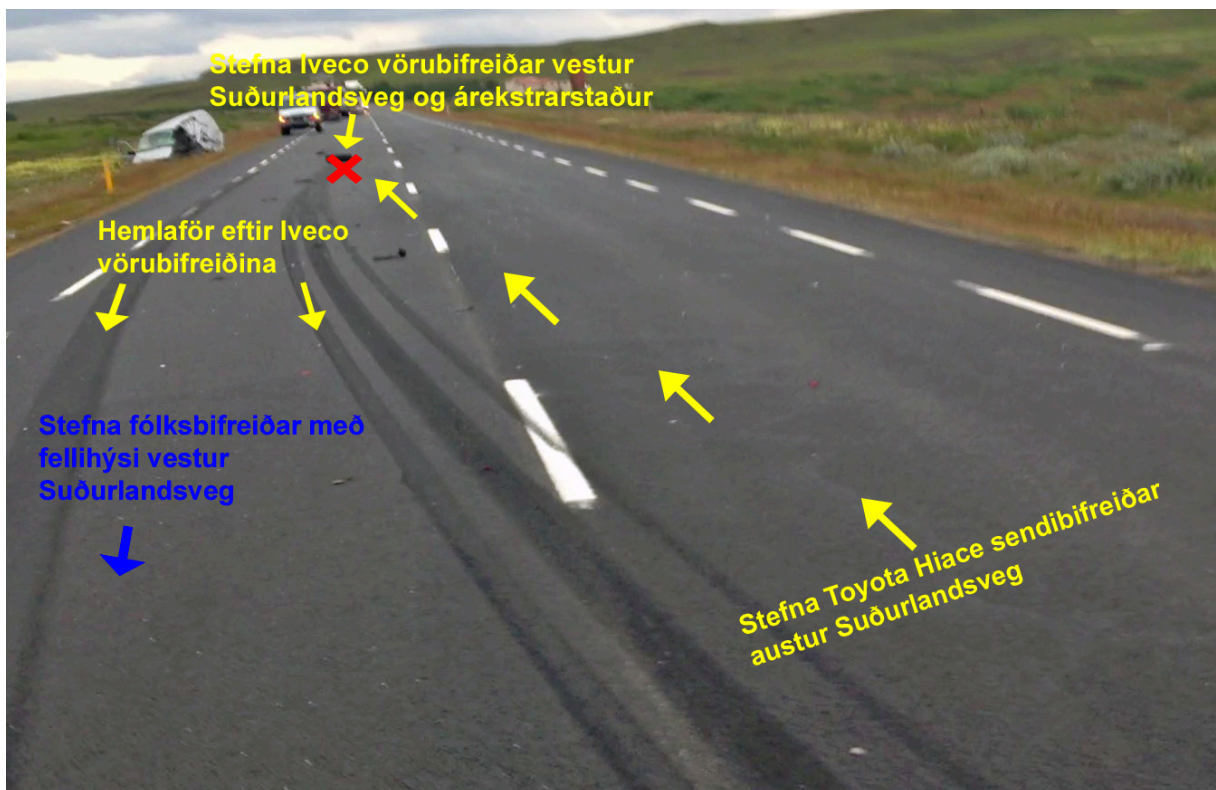
**Horft austur Suðurlandsveg á slysavettvang. Toyota Hiace sendibifreiðin fór yfir á öfugan vegarhelming og hafnaði framan á Iveco vörubifreið. Fólksbifreið með fellihýsi sem var á undan Iveco vörubifreiðinni slapp við árekstur.**

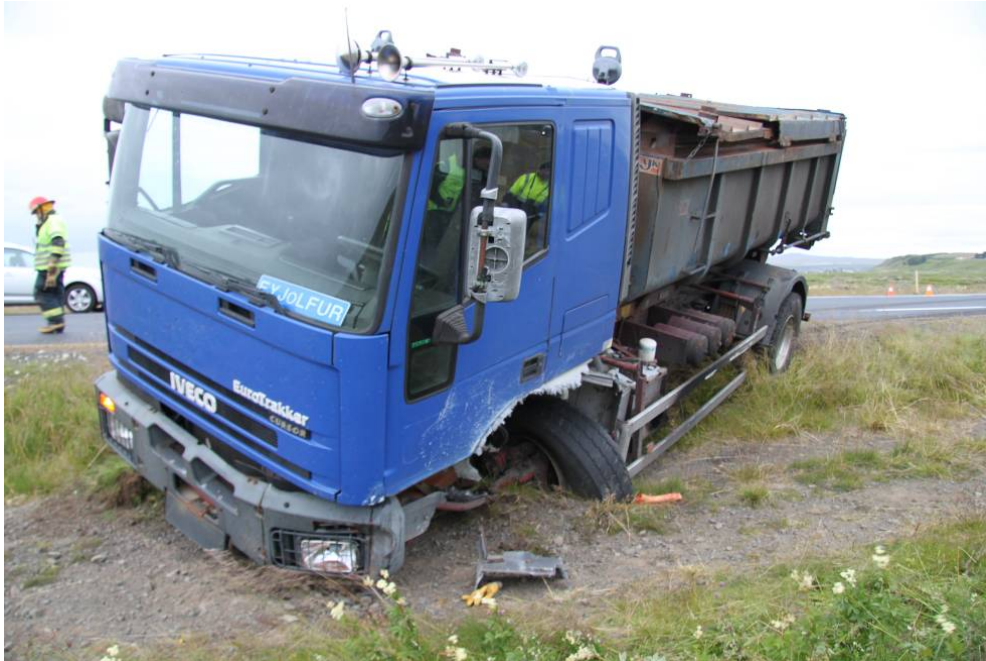
**Iveco vörubifreiðin. Ákoma var fremst á vinstri hlið.**

Framkvæmd var bíltæknirannsókn á báðum ökutækjum eftir slysið. Iveco vörubifreiðin vó um 17 tonn með farmi. Ákoma var fremst á vinstri hlið og dróst vinstri hjólbarði undan. Stýris- og hjólabúnaður hennar var í lagi fyrir slysið að mati bíltæknisérfræðings og hemlageta næg.
