**Skýrsla um banaslys í umferðinni**

**Suðurlandsvegur við Rauðavatn 10.8.2013**

Málsnr. 2013-U014

Árekstur fólksbifreiðar í drætti og hópbifreiðar.  
Látinn, 24 ára karlmaður.

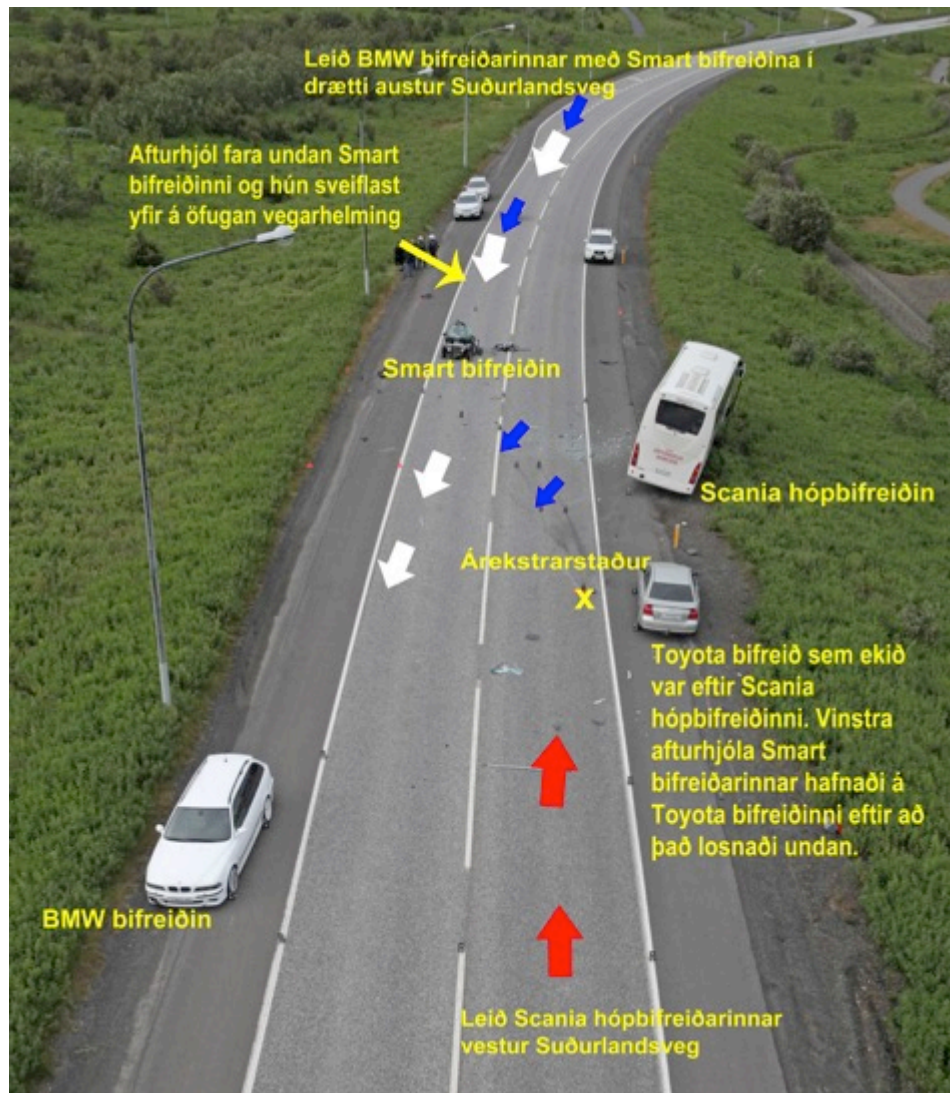
Slysið varð á Suðurlandsvegi við Rauðvatn. BMW fólksbifreið dró Smart fólksbifreið austur Suðurlandsveg. Ökumaður BMW bifreiðarinnar greindi svo frá að hann og félagi hans hafi verið að draga Smart bifreiðina úr Árbæ þar sem þeir höfðu verið að gera við hana. Þeir höfðu stöðvað nokkru fyrir slysið vegna hristings sem þeir fundu og töldu varða Smart bifreiðina. Könnuðu þeir að hvað gæti valdið hristingnum en sáu ekkert athugavert við bifreiðina og héldu áfram för sinni. Óku þeir sem leið lá úr Árbæ og austur aðrein inn á Suðurlandsveg við Rauðavatn. Dráttartóg var milli bifreiðanna og byrjaði Smart bifreiðin að rása og sveiflast til í drætti skömmu eftir að þeir komu inn á Suðurlandsveginn. Vitni að slysinu, sem ók fyrir aftan Smart bifreiðina, sá þegar afturhjólbardar losnuðu undan henni. Smartbifreiðin fór yfir á öfugan veghluta og hafnaði framan á vinstra framhorni hópibifreiðar sem ekið var vestur Suðurlandsveg (sjá mynd til skýringar).

Skýringarmynd af slysavettvangi. Horft vestur Suðurlandsveg.

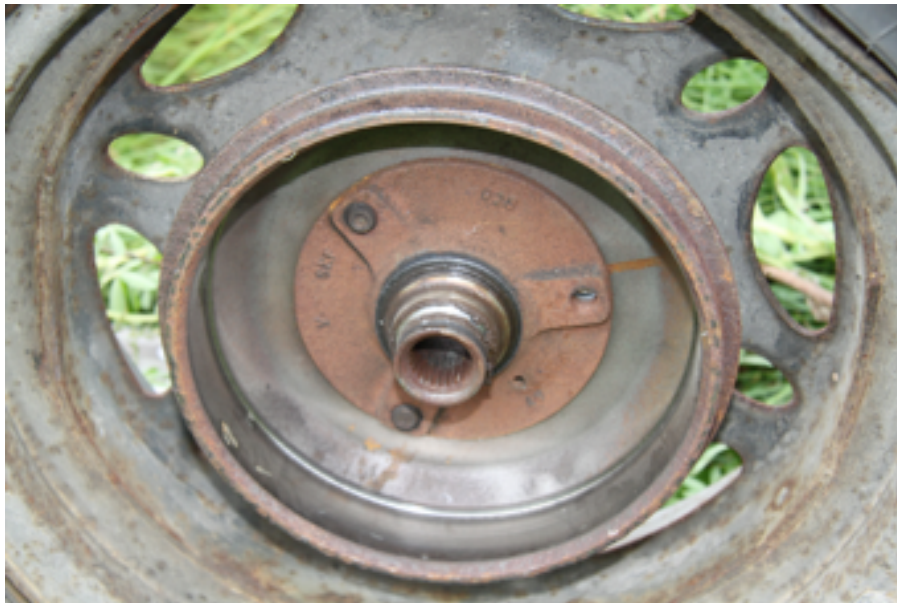
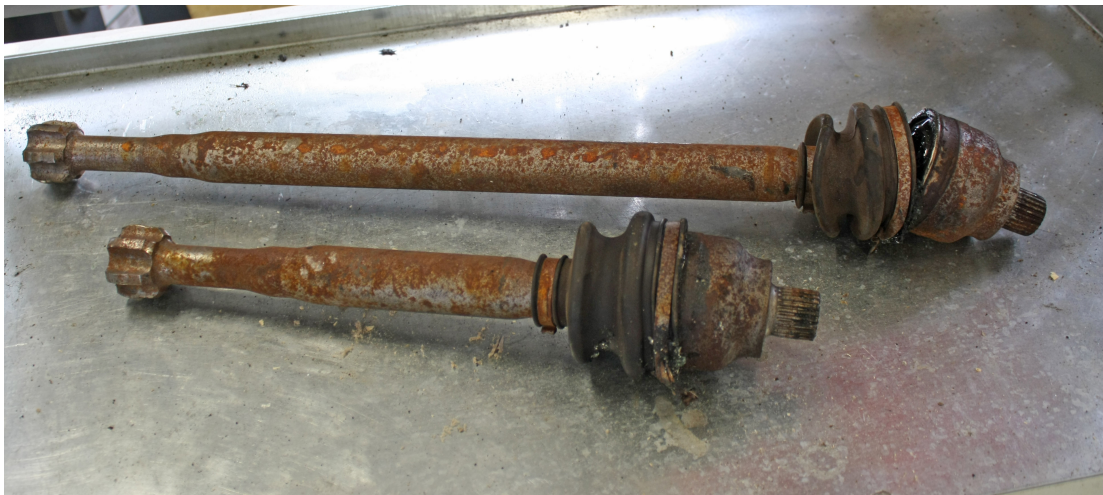
Á vettvangi mátti greina ummerki í malbiki sem styðja frásögn vitna um að afturhjólbardar hafi losnað undan Smart bifreiðinni rétt fyrir slysið en þeir fundust sitt hvoru megin við Suðurlandsveg í vegkanti.

**Mynd af innanverðri afturfelgu Smart bifreiðarinnar og öxlum. Báðar felgurnar að aftan losnuðu undan með áföstum hemlaskálum og nöfum.**

Smart bifreiðin var rannsökuð af bíltæknisérfræðingi eftir slysið. Bifreiðin hafði síðast farið í aðalskoðun árið 2007 en ástand bifreiðarinnar í aðdraganda slyssins var með þeim hætti að hún var ekki í dráttarhæfu ástandi. Engin gírkassi var í bifreiðinni né drifxöxlar. Driföxlarnir eru á milli gírkassa og hjólnafa. Öxlarnir gegna m.a. því hlutverki að halda hjólalegum föstum saman og þar með hjólabúnaðinum undir bifreiðinni. Að sögn ökumanns BMW bifreiðarinnar höfðu verið smíðaðir boltar sem settir voru á hjólnöf Smart bifreiðarinnar til að halda leggunni saman. Þessir boltar fundust ekki á vettvangi og ekki hægt að segja til um hvort þeir voru áfastir daginn sem slysið varð.

- Smart bifreiðin var ekki í dráttarhæfu ástandi. Hjólabúnaður að aftan var ekki tryggilega festur saman sem varð þess valdandi að hann losnaði undan bifreiðinni.

Rannsóknarnefnd samgönguslysa beinir því til Bílgreinasambandsins að efla fræðslu um drátt ökutækja. Rannsókn á slysinu á Suðurlandsvegi leiddi í ljós að Smart bifreiðin var ekki í dráttarhæfu ástandi og hefði átt að flytja á palli bifreiðar. Mikilvægt er að draga lærdóm af slysinu og forða því að viðlíka mistök séu gerð aftur. Hjólabúnaður Smart bifreiðarinnar var ekki tryggur auk þess sem ökumannssæti bifreiðarinnar var laust og bílbeltið ónothæft. Ef sætið færist skyndilega til getur ökumaður misst vald á stjórnstækjum og misst sjónar á veginum.

Að mati RNSA þarf að endurskoða reglugerð nr.394/1992 um drátt ökutækja og tilgreina hvað telst til dráttarhæfs ástands ökutækis. Horfir nefndin hér sérstaklega til öryggisbúnaðar ökutækja eins og bílbelta, hemla-, hjóla og stýrisbúnaðar. Beinir nefndin því til Innanríkisráðuneytisins að útfæra þessar reglur nánar.
