**Skýrsla um banaslys í umferðinni**  
**Reykjanesbraut við Stekk 14.11.2013**  
Málsnr. 2013-U019

## Reykjanesbraut við Stekk 14.11.2013

**Ekið á gangandi vegfaranda**

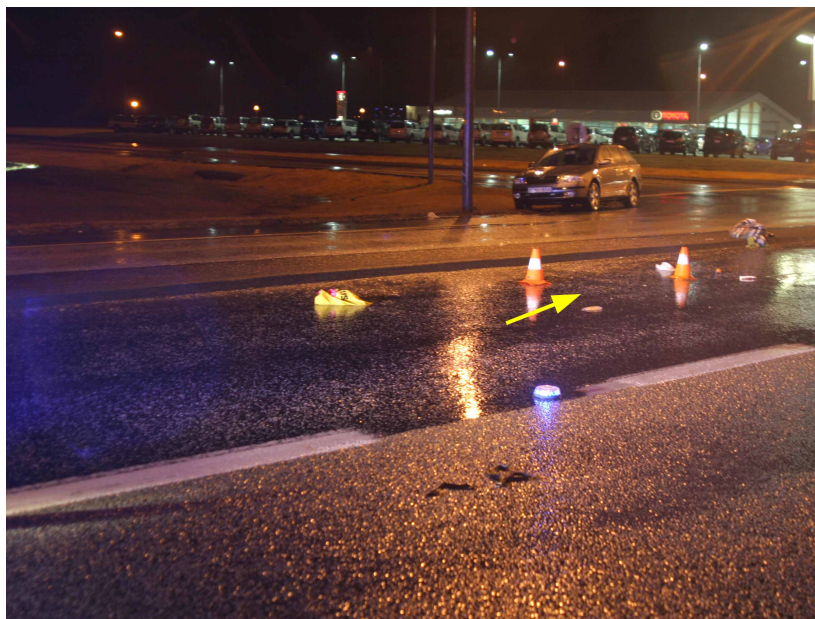
Á slysstað er Reykjanesbraut tveggja akreina vegur fyrir umferð í gagnstæðar áttir en einnig er beygjuakrein fyrir umferð inn í Reykjanesbæ. Þar er ekki gangbraut og því ekki gert ráð fyrir að gangandi vegfarendur þveri veginn á þessum stað. Ljósastaurar eru með 55 m millibili við beggja vegna vegarins og lýsa upp gatnamótin. Þegar slysið varð var myrkur, rigning og allhvass vindur. Konan var fremur dökkklædd, í bláum gallabuxum, gráum jakka og dökkum leðurstígvélum og ekki með endurskinsmerki. Skyggni var slæmt vegna votviðris sem hefur jafnframt dekkjatnað hennar. Áætla má að vindur hafi verið 12 til 14 metrar á sekúndu á vettvangi þegar slysið varð, en á Keflavíkurflugvelli, skammt frá slysstað, var vindur SSV 11.8 til 18.5 metrar á sekúndu kl. 18.00 þennan dag. Sennilegt er að konan hafi ætlað að stöðva bifreið hinum megin við akbrautina og fá far með henni á höfuðborgarsvæðið, en hún hafði ferðast með þeim hætti að Fitjum.

Örin sýnir hvar konan lenti eftir ákeyrsluna. Þegar slysið varð var rigning og myrkur.

- Gangandi vegfarandi, án endurskins, reyndi að þvera þjóðveg í rigningu og myrkri þar sem gangandi vegfarendur er ekki ætlað að vera á ferðinni.
- Ökumaður bifreiðarinnar ók of hratt miðað við aðstæður.

Rannsóknarnefnd samgönguslysa telur að afturför hafi orðið varðandi notkun endurskinsmerkja hér á landi og telur mikilvægt að áróður fyrir notkun endurskinsmerkja og endurskins á fatnað, verði aukinn. Nefndin hefur rannsakað allmörg slys þar sem ekið var á gangandi vegfarendur í myrkri sem voru án endurskinsmerkja eða með lélegt endurskin (sjá skýrslur: Suðurlandsvegur við Laugardæli 5.janúar 2009; Alvarleg umferðarslys á höfuðborgarsvæðinu 2009) Ökumenn sjá gangandi vegfarendur í dökkum fatnaði seint og illa þegar skyggni er slæmt og eru því seinni en ella að bregðast við. Beinir rannsóknarnefndin því til Samöngustofu að auka áróður um notkun endurskinsmerkja og fá stofnanir, sveitarfélög og fyrirtæki í lið með sér og ná á öflugan átt til þeirra hópa vegfarenda sem eru á ferðinni fótgangandi. Jafnvel mætti að mati rannsóknarnefndarinnar, huga að því við endurskoðun umferðarlaga að um þetta verði settar leiðbeinandi reglur, sbr., leiðbeinandi reglur um notkun hlífðarhjálma sem í gildi eru.
