SKÝRSLA UM ALVARLEGT FLUGATVIK

M-02407/AIG-12

TF-BCX

Yakolev Yak-52

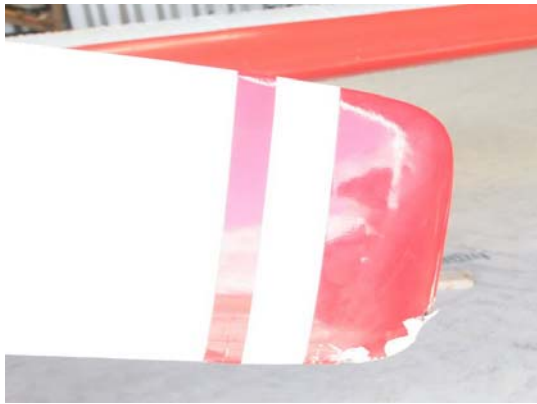
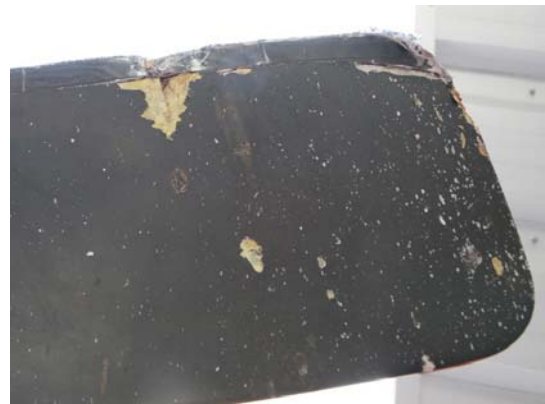
Flugvélin endaði landingarbrunið á því að fara um 55 metra fram yfir norðurenda flugbrautarinnar. Í lokin rakst flugvélin á rafmagnsgirðingu og reif hana upp með staurum. Rafmagnsgirðing olli skemmdum á loftskrófu flugvélarinnar eins og sjá má á mynd 2 og 3. Þegar flugmaðurinn fór út úr flugvélinni tók hann eftir því að það var dökk á flugbrautinni.

Norður-suður flugbrautin er þjappaður melur með þunnu lagi af gróðri á yfirborðinu. Klukkan 22:00 mældist vindur á sjálfvirkri veðurathuganarstöð á Hvanneyri 264°/8 hnútar. Rannsóknarnefnd flugslysa telur að líklegasta orsök atviksins sé lítil hæging í landingarbruninu vegna daggar á flugbrautinni.

Mynd 2 og 3: Skemmdir á báðum blöðum loftskrúfu.
