SKÝRSLA UM ALVARLEGT FLUGATVIK

M-00806/AIG-03

TF-JMO
Fokker 27 MK50
Ísafjarðardjúp
15. febrúar 2006

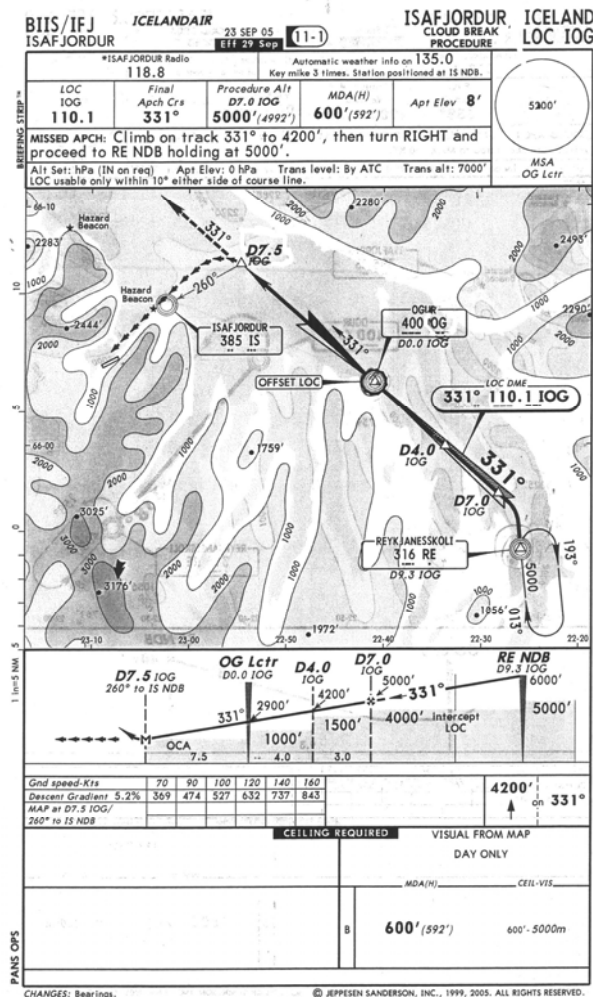
Mynd 1: Aðflugskort BIIS

Flugið frá Reykjavíkflugvelli var venjubundið en vegna skyggis var flogið biðflug við Reykjanesskóla hringvita (RE NDB) áður en flogið var eftir miðlínusendi (LLZ) að Ögri (OG LLZ/DME) samkvæmt blindflugskorti fyrir Ísafjarðarflugvöll eins og sjá má á mynd 1 að neðan.

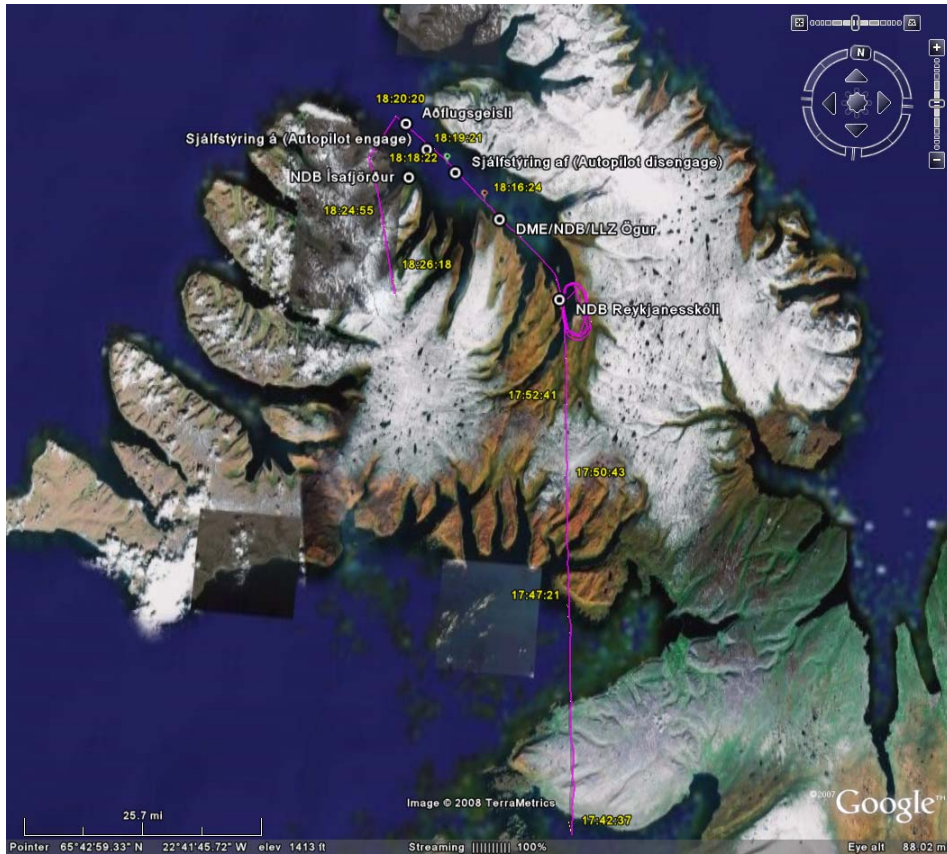
Mynd 2: Ferill vélar norðan Hvalfjörðar

Á mynd 2 hér að neðan má sjá feril flugvélarinnar frá Reykjavík (sýnt norðan Hvammsfjarðar), biðflug við Reykjanesskóla og aðflug út Ísafjarðardjúpi. Á mynd 3, 4 og 5 má sjá aðflug flugvélarinnar út Ísafjarðardjúpi.

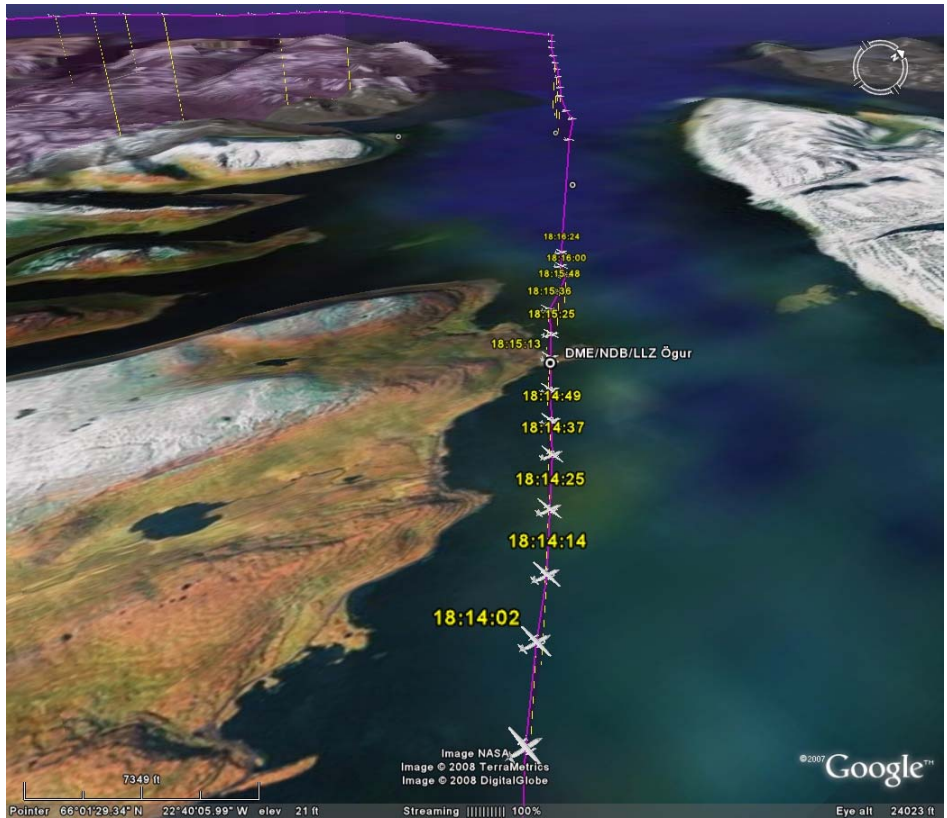
Mynd 4: Ferill vélar í aðflugi út Ísafjarðardjúp

Um það bil 6 sjómíllur og í um 500 feta hæð norðvestur af Ögri lenti flugvélin í mikilli ókyrrð og á sömu stundu fékk áhöfninviðvörðun úr jarðvara flugvélarinnar um jörð i nánd og skipun um að hækka flug (TERRAIN AHEAD PULL UP PULL UP). Sjálfstýringu flugvélarinnar sló út vegna ókyrrðarinnar. Viðvörðunin varð þess valdandi að áhöfnin efaðist um áreiðanleika siglingatækjanna, hætti tafarlaust við aðflugið, hóf fráhrarfsflug og klifraði á stefnu 331 út Ísafjarðardjúpi.

Aflestur ferðrita gaf til kynna að töluverð ókyrrð hafi verið í Ísafjarðardjúpi. Flugvélin missti um 270 feta flughæð í þann mund er sjálfstýringu sló út. Í framhaldi var fráhrarfsflug hafið. Sýndur flughraði (IAS) varð minnstur um 145 hnútar og mestur um 160 hnútar. Lóðrétt þyngdarhröðun mældist mest +1,8G (m/s^2) og minnst +0,5G (m/s^2).
