SKÝRSLA UM FLUGSLYS

M-01204/AIG-07

**TF-HHX
Schweizer 269C
Austur af Sandskeiði
14. mars 2004**

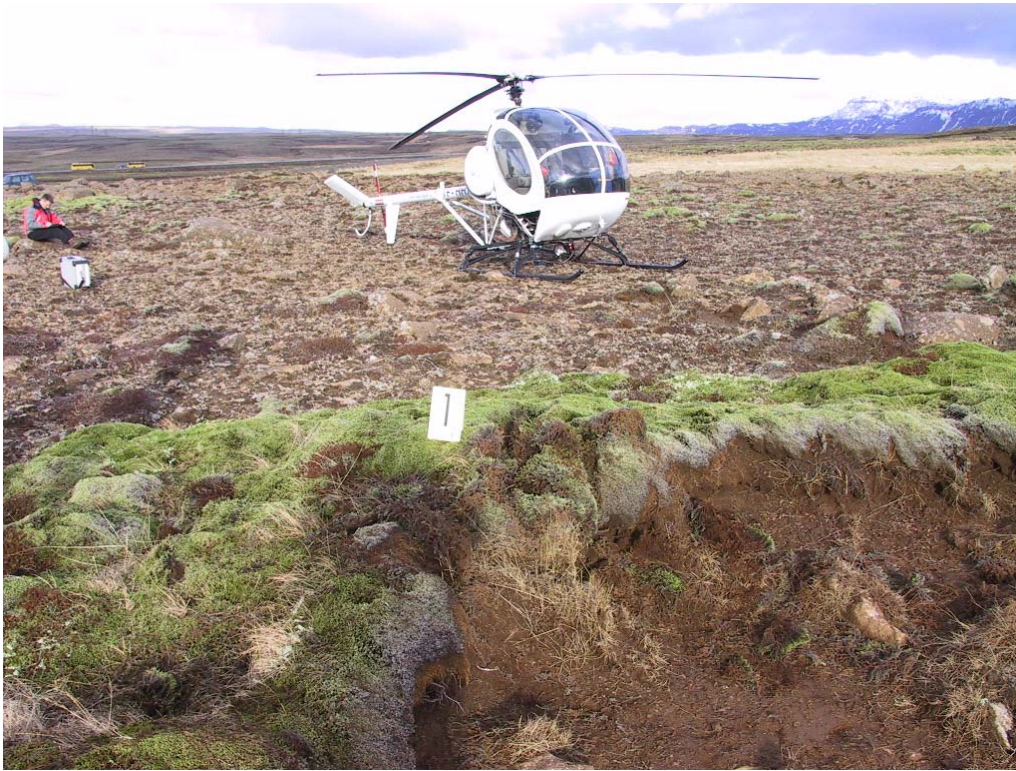
Við rannsókn á vettvangi kom í ljós að stélbóma þýrlunnar hafði rekist í 50 sendimetra hátt mosabarð sem liggur við jaðar landingarstaðarins (sjá mynd hér að neðan).

Að mati RNF rakst stélbóman í barðið þegar flugkennarinn reisti nef þýrlunnar fyrir vokið. Þegar stélbóman rakst í barðið bognaði hún þannig að drifskaft stélskrúfunnar fór úr sambandi við gírkassa þýrlunnar og stélskrúfan hætti að snúast. Ljóst er að við þetta varð þýrlan stjórnlaus og byrjaði að snúast í láréttu plani.
