SKÝRSLA UM FLUGSLYS

M-05703/AIG-32

TF-SAC

ASK 21

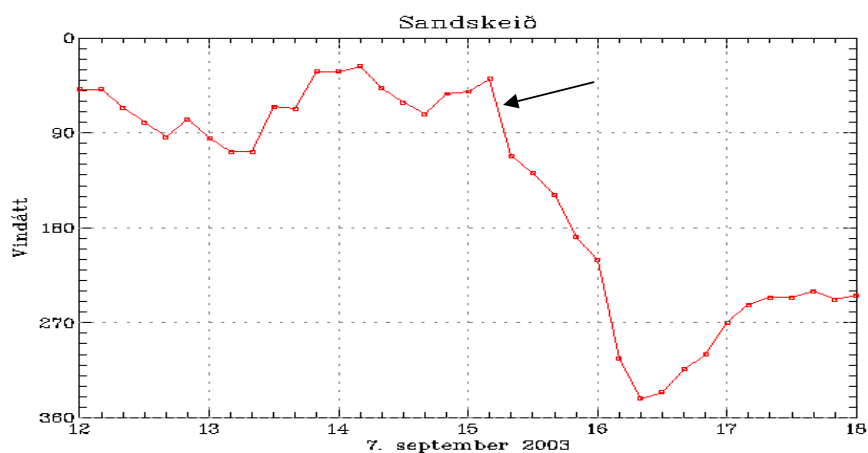
mynd 1 breytingar á vindátt frá kl. 12:00 – 16:00 þann dag er slysið varð.

Samkvæmt upplýsingum frá síritum Veðurstofu Íslands var vindur um það bil 1-2 hnútar þegar slysið varð (3-5 hnútar í hviðum) og er því ólíklegt að vindurinn hafi haft áhrif á flugtakið. Um það bil 30 mínútum eftir slysið var vindurinn 8 hnútar og 13 hnútar í hviðum ásamt því að vindstefna var að snúast. Það er mat RNF að veðurfarslegir þættir hafi ekkert átt þátt í orsökum slyssins.

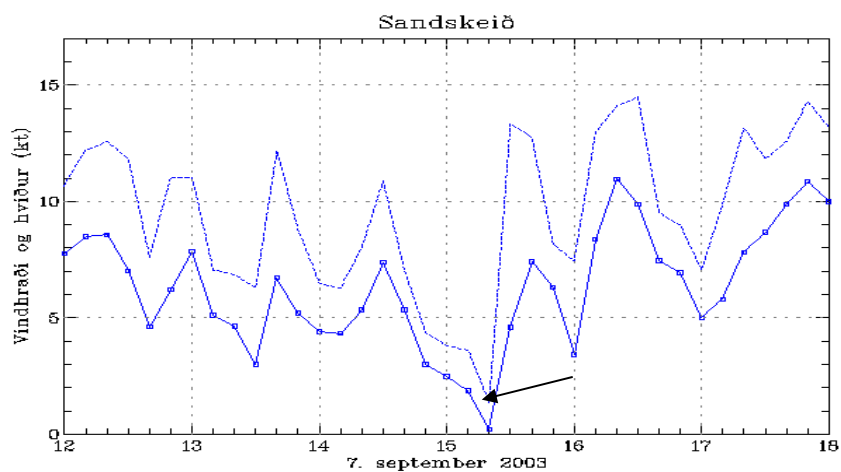
mynd 2 vindhraði og hviður frá kl. 12:00 – 18:00 þann dag er slysið varð

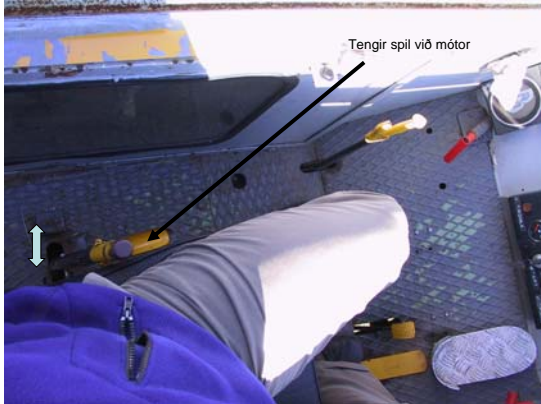
mynd 3 handfang sem notað er til þess að stjórna því hvort spil er tengt eða ótengt

Handfangið sem kúplar spilinu frá mótornum reyndist við rannsóknin stirt og því gat spilið verið tengt án þess að handfangið væri í læstri stöðu. Það er því ekki útilokað að handfangið hafi hrokkið til baka og kúplað spilinu frá. Samkvæmt frásögn spilstjórans taldi hann þetta ekki hafa gerst enda hefði hann orðið var við meiri hávaða. Ennfremur kvaðst spilmaðurinn hafa kúplað spilinu frá eftir að hann varð var við að dráttarvírinn

1. Flugmálastjórnar Íslands að hún íhugi að taka upp eftirlit með ástandi og viðhaldi tækjabúnaðar þess sem sviffugsfélögin nota við iðkun sviffugs
2. Sviffflugfélags Íslands að félagið endurskoði og samræmi leiðbeiningar um neyðarviðbrögð til sviffflugmanna

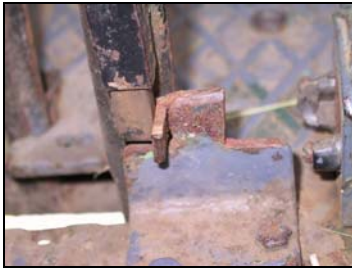
1. Áður en slysið varð hafði spilið í einhverjum tilvikum hætt að toga að sögn spilstjórans þar sem handfangið sem kúplar spilinu frá og að mótornum hafði hrokkið úr læsingu. Við nánari skoðun á læsingunni kom í ljós að handfang kúplingarinnar var stirt og gat staðið á sér. Á myndunum þremur hér að neðan má sjá að handfanginu er ætlað að vera í læstri stöðu, annað hvort kúplað frá eða að mótornum (mynd 4 og mynd 6). Á miðju myndinni (mynd 5) má sjá að handfangið getur jafnframt staðið kyrrt í ólæstri stöðu.

mynd 4 spil í ólæstri stöðu

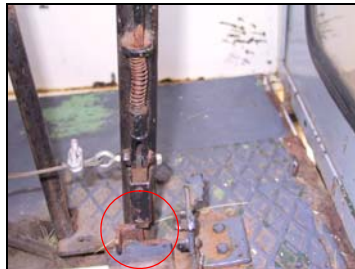
mynd 5 spil hvorki í læstri eða ólæstri stöðu

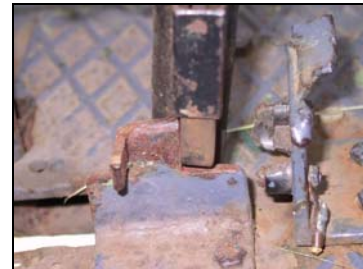
mynd 6 spil í læstri stöðu
