# SKÝRSLA UM FLUGATVIK

**M-02703/AIG-16**

**TF-VHH**

**Cessna A185F**

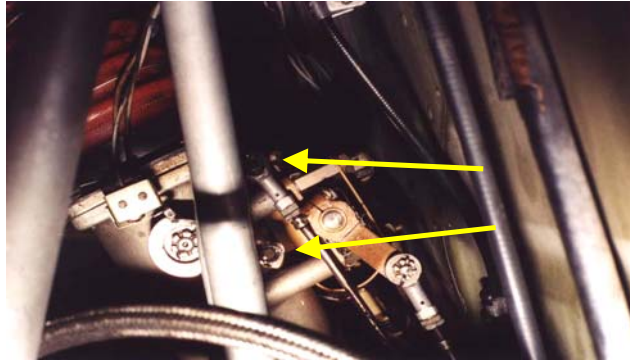
Við rannsókn RNF á flugvélinni á vettvangi kom í ljós að barki eldsneytisgjafarinnar hafði farið úr sambandi þar sem hann tengist við eldsneytisgjöf hreyfilsins. Barkinn á að vera festur við eldsneytisgjöfina með bolta og ró og var líklegt að boltinn hafi losnað úr tengingunni.

Á myndinni hér til hliðar má sjá tengistykki á barka eldsneytisgjafar flugvélarinnar og tengiarm eldsneytisgjafar hreyfilsins.

Á myndinni má einnig sjá tvær aðrar tengingar hjá tengingu eldsneytisgjafarinnar og voru þær báðar festar með kastalaróm (Castellated Nut). Samkvæmt hlutahandbók framleiðanda flugvélarinnar (Illustrated Parts Catalog) eiga þessar tengingar allar að vera með sjálflæsandi róm (Self-Locking Nut).

Það er álit RNF að við tengingu barka eldsneytisgjafarinnar við eldsneytisgjöf hreyfilsins hafi verið notuð kastalaró sem hafi losnað þannig að tengingin fór úr sambandi. Ekki er ljóst hvort öryggispinnann hafi vantað á róna eða hvort slitinn öryggispinni hafi verið notaður sem hafi losnað. RNF telur að rétt framkvæmd 100 flugstunda skoðun hafi átt að kom í veg fyrir atvikið, enda einungis sex flugstundir liðnar frá þeirri skoðun þegar atvikið átti sér stað.
