SKÝRSLA UM FLUGATVIK

M-04403/AIG-27

**TF-HIS
Cessna 180
Við Stíflisdalsvatn
4. ágúst 2003**

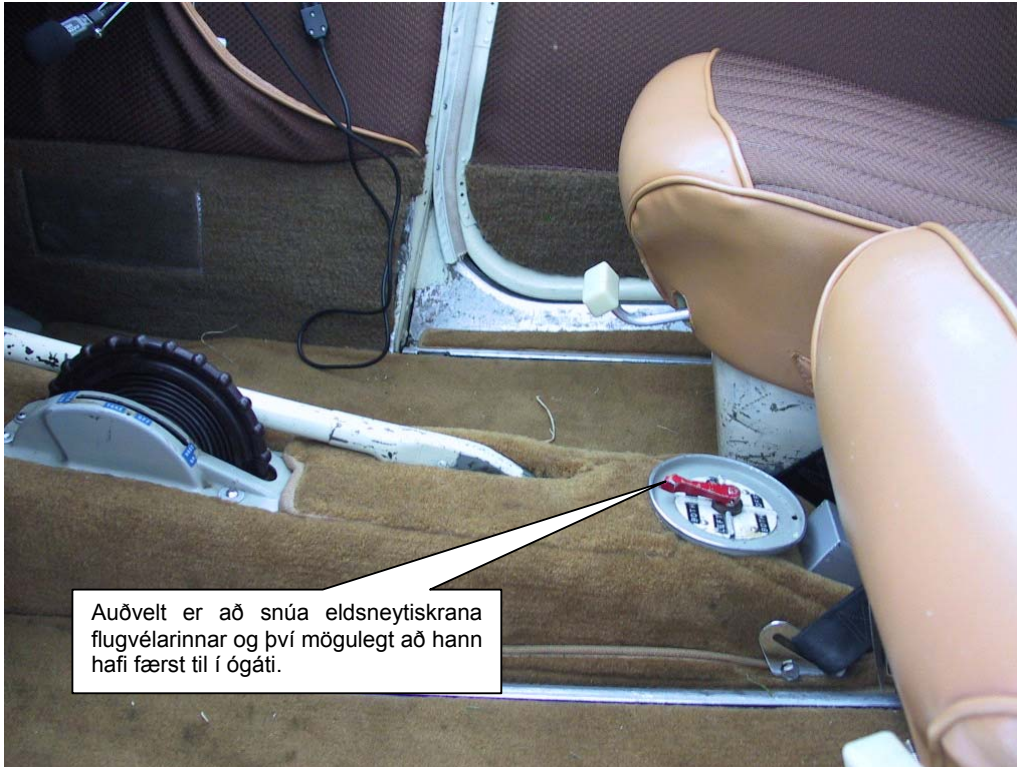
Flugmaðurinn setti 111 lítra af eldsneyti á flugvélinu á Reykjavíkflugvelli eftir tífunda flugið (frá Efstadal til Reykjavíkur) en man ekki hver stilling eldsneytiskranans var eftir áfyllinguna. Samkvæmt frásögn flugmannsins var sonur hans (tveggja ára gamall) einn og eftirlitslaus um borð í flugvélinni í skamman tíma fyrir ellefta flugið þennan dag (frá Efstadal til Vestmannaeyja). Við skoðun á eldsneytiskrana flugvélarinnar kom í ljós að auðvelt var að snúa honum og því mögulegt að hann hafi færst til í ógáti, sjá mynd að neðan.

Það er álit RNF að hreyfill flugvélarinnar hafi stöðvast þar sem eldsneytið gekk til þurrðar á þeim tanki sem eldsneytiskraninn var stilltur á (vinstri tankur). RNF telur að vandaðri undirbúningur fyrir flugið og notkun gátlista hefði átt að komið í veg fyrir atvikið.

Hafi eftirlit með að gátlistar flugvéla séu í samræmi við handbækur þeirra og að á þeim komi meðal annars fram hvaða flugvél gátlistinn tilheyrir, útgáfudagur og útgefandi.

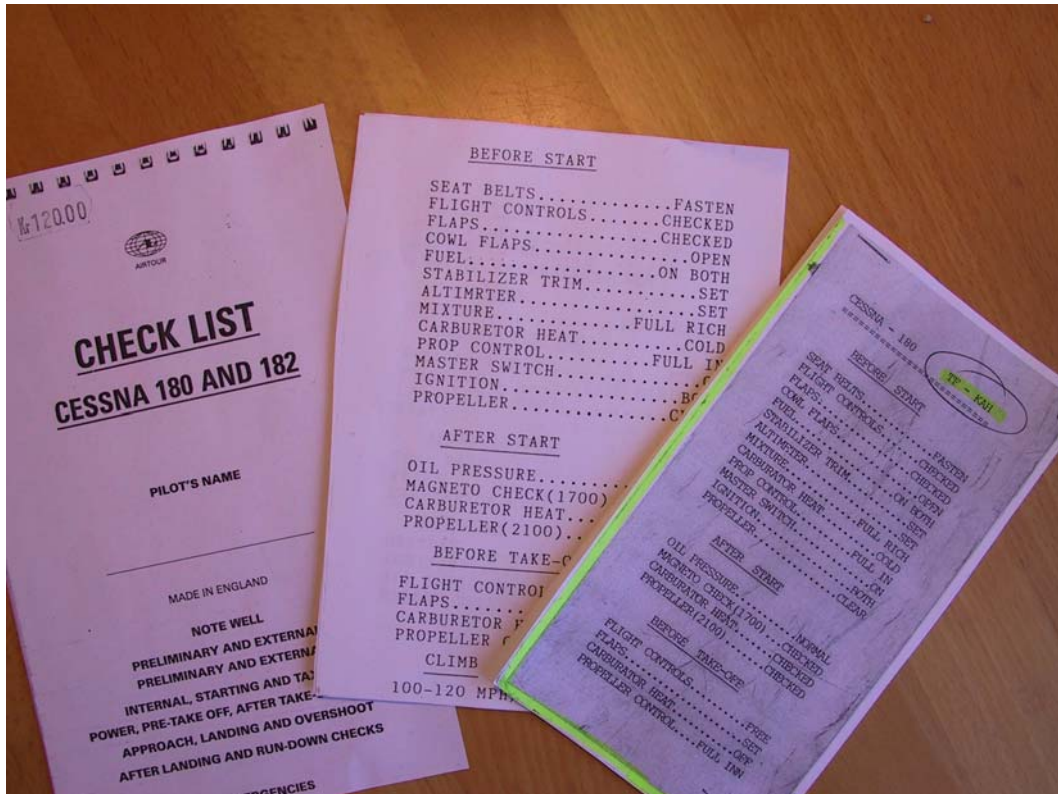
4 VIÐHENGI A – GÁTLISTAR FLUGVÉLARINNAR

Í TF-HIS voru tveir gátlistar, einn sem gefinn var út af Airtour Flight Equipment LTD í Englandi fyrir Cessna 180 og Cessna 182 flugvélar og annar sem útbúinn var af eigendum flugvélarinnar. Að sögn flugmannsins vantaði þriðja gátlistann í flugvélina og var það nýjasti gátlistinn sem einnig var útbúinn af eigendum flugvélarinnar. Að sögn flugmannsins var hann vanur að nota þann gátlista. Við rannsókn kom í ljós að nýjasti gátlistinn tilheyrði TF-KAH sem er eins flugvél og TF-HIS og í eigu sömu eigenda. Í handbók flugvélarinnar um gátlista (Owner's Manual, Section II – Operating Check List) er að finna gátlista sem framleiðandi flugvélarinnar leggur til og samþykktur er af framleiðsluríkinu við útgáfu tegundarskírteinis flugvélarinnar. Gátlistarnir sem útbúnir voru af eigendunum flugvélarinnar voru til einföldunar og eru þeir nokkuð styttri en gátlistinn sem framleiðandi flugvélarinnar leggur til, sjá mynd af gátlistum í viðhengi A.

Við rannsóknina kom fram að þó að tveir gátlistanna hafi verið styttri, kom fram í þeim að stilla beri eldsneytiskrana flugvélarinnar á „BOTH“, bæði fyrir gangsetningu hreyfils og fyrir lendingu flugvélarinnar. Flugmaðurinn mun ekki hafa notast við gátlistana, hvorki við undirbúningi fyrir flug, í flugi flugvélarinnar né við undirbúningi nauðlendingarinnar.

Á myndinni má sjá afrit af þeim gátlistum sem tilheyrðu TF-HIS. Gátlistinn lengst til vinstri er gefin út af Airtour Flight Equipment LTD í Englandi, Gátlistinn í miðjunni er gerður af eigendum flugvélarinnar eins og gátlistinn lengst til hægri.
