SKÝRSLA UM FLUGATVIK

M-05203/AIG-31

**TF-ELH
Dornier DO228
Við flugvöllinn á Bíldudal
31. ágúst 2003**

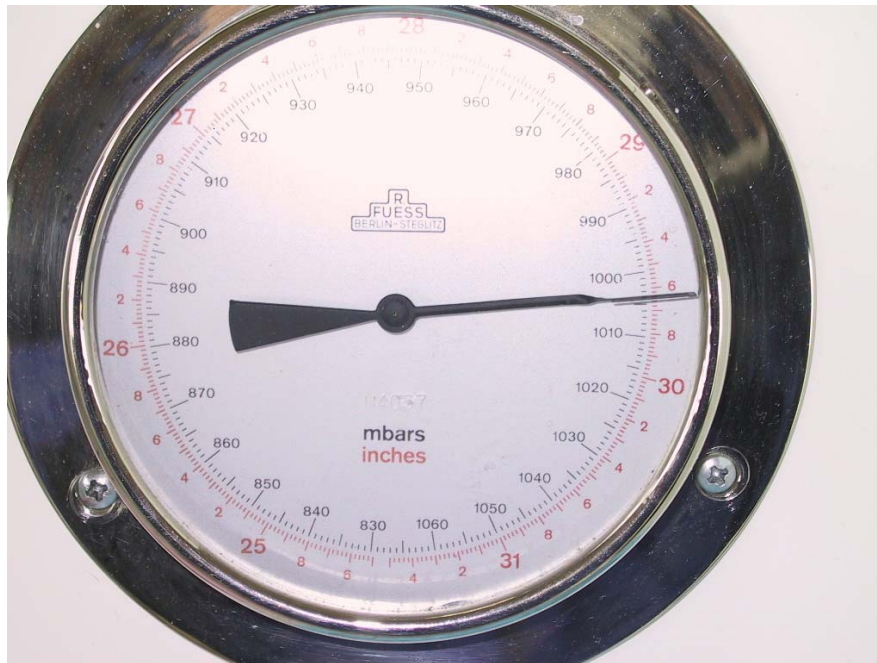
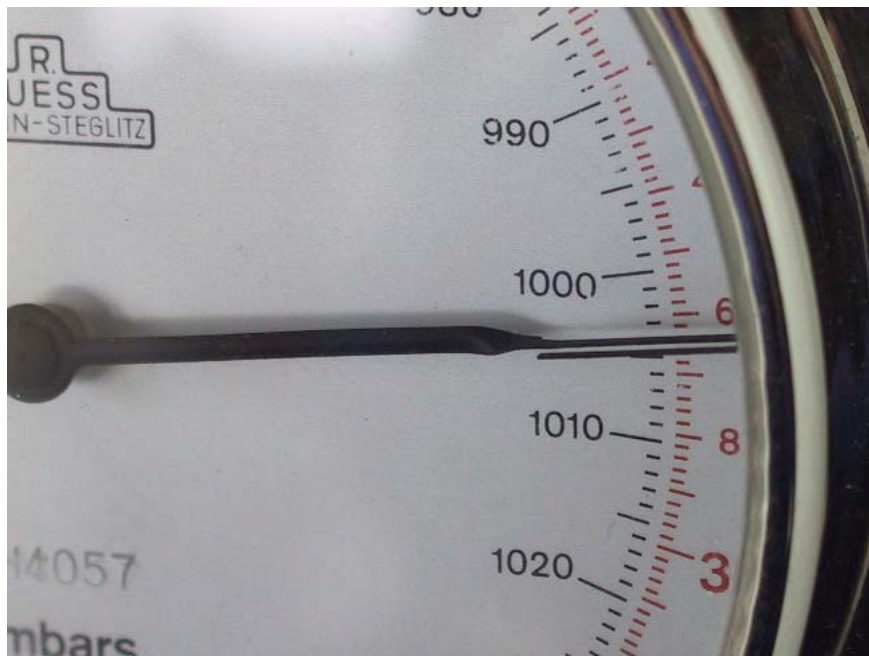
Viðauki 4.2 – Loftvog í flugturninum á flugvellingnum á Bíldudal

Loftvogin í flugturninum á flugvellingum á Bíldudal er staðsett í borði framan við sæti flugvallarvarðarins. Hún hefur einn vísi en endi vísisins er tvöfaldur til að koma í veg fyrir villu vegna sýndarfærslu við álestur. Mælirinn er ekki stafrænn (digital) heldur er loftþrýstingurinn lesinn af kvarða á skífu mælisins undir nálinni.

Ljóst er að skekkja sú er kom fram við upplýsingagjöf flugvallarvarðarins á loftþrýstingi er komin til vegna aflestrarskekkju hans af loftvoginni. Meðverkandi þáttur getur verið sá að loftþrýstingur var búinn að vera hár dagana fyrir atvikið og nálægt þeim þrýstingi sem flugvallarvörðurinn gaf upp vegna flugs TF-ELH. Mikið misræmi var á milli uppgefins loftþrýstings á flugvelli á Bíldudal og loftþrýstingi annarsstaðar á þessu svæði. Flugmenn TF-ELH, flugumferðarstjóri í flugstjórn og flugvallarvörðurinn á Bíldudal véfengdu ekki upplýsingarnar. Ef til vill hefði þetta mikla misræmi átt að vekja menn til umhugsunar um að eitthvað væri athugavert. Ljóst er að ef samanburður hefði verið gerður á svæðis (regional) loftþrýstingi og þeim loftþrýstingi sem gefinn var upp af flugstjórn við lækkun flugvélarinnar út úr stjórnunni hefði skekkjan komið fram.

1. Að stofnunin setji vinnureglur um samanburð á lofþrýstingi staðar við loftþrýsting svæðis (region).
2. Að settar verði hertar reglur um aðgengi óviðkomandi fólks að vinnustöð flugvallarvarða í flugturni til að koma í veg fyrir truflun.
3. Að kannað verði hvort æskilegt sé að koma upp loftþrýstingsmælum í flugturnum landsins með stafrænan "digital" aflestur til að minnka líkur á röngum aflestri.
4. Að flugvallarvörðum verði gert að uppfylla ákveðnar heilbrigðiskröfur hvað varðar sjón og heyrn.
