# SKÝRSLA UM FLUGATVIK

**M-05803/AIG-33**  
**TF-JML**  
**Fairchild SA 227**  
**Reykjavíkurlflugvöllur**  
**11. september 2003**

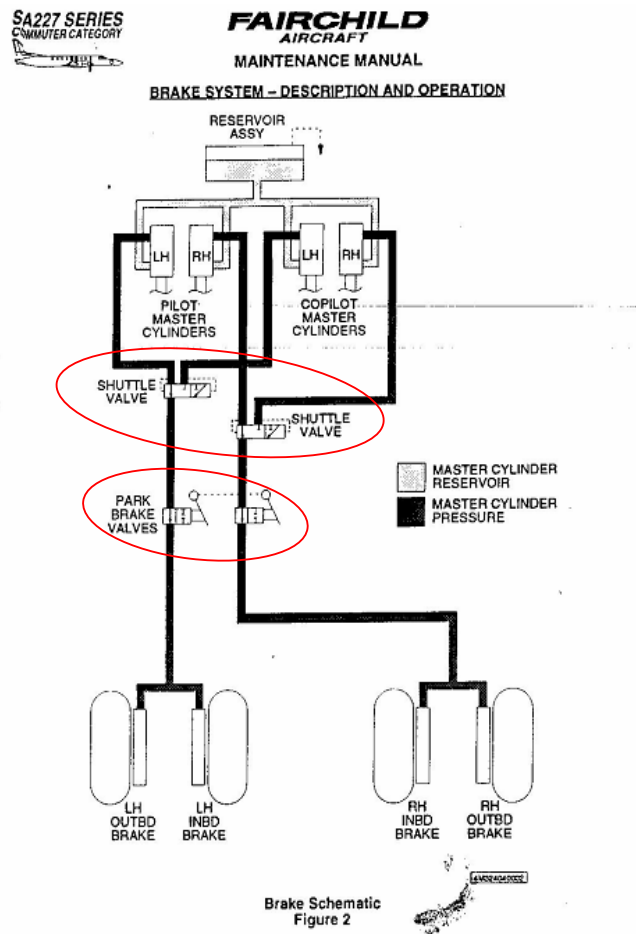
Í hemlakerfinu eru skiptilokar sem opnast eða lokast eftir því hvor flugmannanna stígur á fótstigin. Ef flugstjórinn stígur á fótstigin fyrir annaðhvort eða bæði aðalhjólin þá lokar skiptilokinn um leið fyrir flæði frá fótstigum flugmannsins og öfugt, sjá mynd 1. Þess ber að geta að ef báðir flugmennirnir stíga samtímis á fótstigin mun sá er stígur fastar ráða til um hve mikilli hemlun er beitt. Í vökvakerfinu er einnig handhemilkerfi.

mynd 1 Vökvakerfi fyrir hemlakerfi, á myndinni má meðal annars sjá skiptiloka sem opna og loka fyrir flæði/þrýsting í hemlakerfinu.

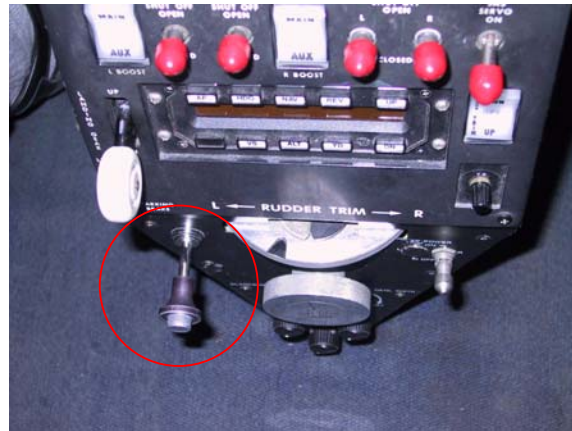
Í flugvélinni er handhemilkerfi fyrir aðalhjólín. Handhemillinn er settur á með því að toga út stutt handfang sem er á milli flugmannssætanna, sjá mynd 2 . Handhemillinn er tekin af með því að þrýsta á hnapp sem er í handfanginu um leið og því er ýtt inn.

mynd 2, handfang handhemils

Við rannsóknina kom í ljós að mögulegt var að setja handhemilinn á hvort sem farið var eftir leiðbeiningum viðhaldsbókar eða þjálfunarhandbókar. Virkni handhemilsins fór eftir því hve fast var stigið á fótstigin. Engin búnaður er í flugvélinni sem segir til um hvort handhemillinn sé af eða á. Jafnframt kom það í ljós við rannsóknina að þegar handfanginu var ýtt inn þá átti það til að koma út aftur að litlu leyti.

Við rannsóknina kom í ljós að hemlakerfi flugvélarinnar starfaði eðlilega. Handhemilkerfið starfaði einnig eðlilega. Við prófun kom í ljós að það starfaði þannig að því fastar sem stigið var á fótstigin eftir að handfang handhemilsins hafði verið togað út, því meira virkuðu handhemlarnir, allt þar til hjólin voru að fullu læst. Ennfremur kom í ljós að þegar handhemill var tekin af með því að setja handfangið inn þá átti það til að færast út aftur að litlu leyti. Að öðru leyti var ekki að finna athugasemdir við hemlakerfi flugvélarinnar.

Það er álit RNF að þrýstingur hafi verið á hemlakerfi flugvélarinnar þegar flugvélin lenti á Reykjavíkflugvelli án þess að flugstjóri eða flugmaður yrðu þess varir. Í flugstjórnarklefanum er ekkert sem gefur til kynna um að þrýstingur geti verið á hemlakerfinu annað en staða handfangsins. RNF sendir því erindi á ríki framleiðanda með tillögu um úrbætur þess eðlis.

1. Sjá til þess að leiðbeiningar um notkun handhemils í sérstaklega útbúnum gátlistum og þjálfunarhandbók séu í samræmi við leiðbeiningar í gögnum framleiðandans
