SKÝRSLA UM FLUGATVIK

M-10101/AIG-23

Skrásetningarmarki: TF-JME
Tegund: Fairchild SA 227-DC
Staður: Hornafjarðarflugvelli
Dagsetning: 2. desember 2001

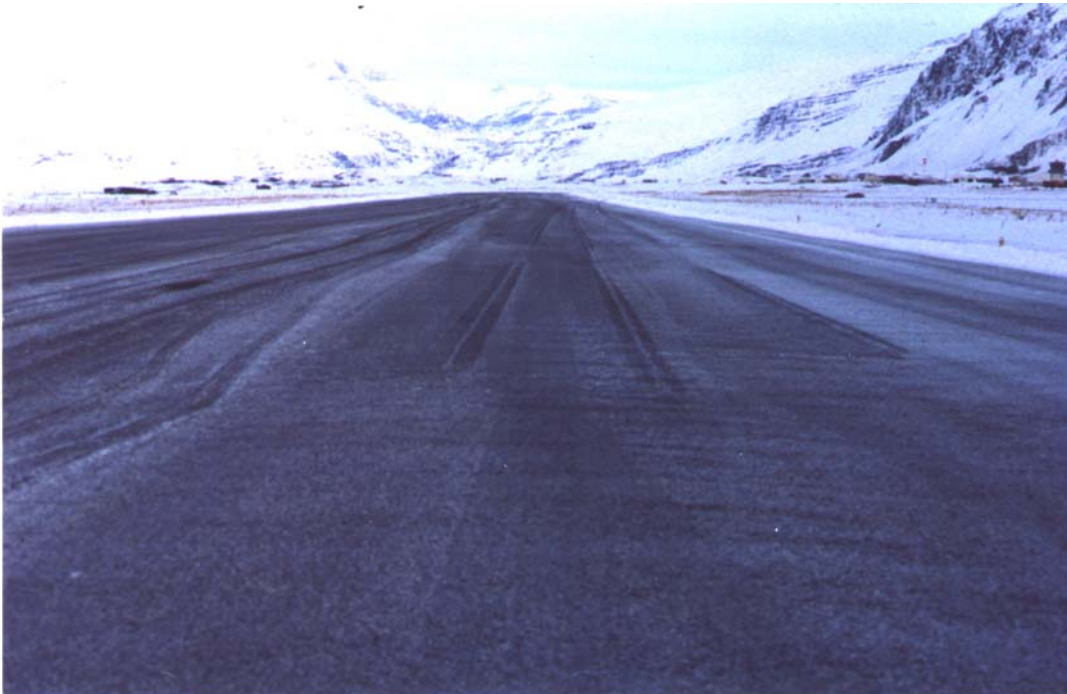
Flugvélin lenti 510 metra inni á flugbrautinni og á hægri hluta hennar, eða með nefhjól 9,4 metra hægra megin við miðlínu (mynd 2). Nefhjólið snerti fyrst, síðan vinstra aðalhjól eftir að flugvélin hafði farið rúma 7 metra eftir flugbrautinni og hægra aðalhjól eftir að flugvélin hafði farið tæpa 12 metra. Bæði aðalhjól lyftust frá jörðu aftur og voru ekki för eftir þau í um 30 metra í landingarbruninu. Af ummerkjum á vettvangi má vera ljóst að hjólin hafi byrjað að fleyta (hydroplana) vegna krapa á flugbrautinni. Flugvélin byrjar að snúast til vinstri vegna áhrifa knývendis en heldur óbreyttum landingarferli vegna skriðþunga, í átt að brautarjaðri. Þegar hægra aðalhjól fer út í snjóruðning rétt innan við ljósalínu snýst flugvélin tiltölulega hratt til hægri og rennur á hlið út af flugbrautinni að austanverðu. Loftskrúfur rekast í snjóruðning sem var utan við ljósalínu með þeim afleiðingum að blöðin bogna og hreyflar taka inn á sig snjó. Þegar flugvélin stöðvast sýna flugritagögn að stefnan hafi verið 119°.

Mynd 2. Hjólför eftir landingu TF-JME.

vettvangi má vera ljóst að hjólin hafi byrjað að fleyta (hydroplana) vegna krapa á
flugbrautinni. Flugvélin byrjar að snúast til vinstri vegna áhrifa knývendis en heldur
óbreyttum landingarferli vegna skriðþunga, í átt að brautarjaðri. Þegar hægra
aðalhjól fer út í snjóruðning rétt innan við ljósalínu snýst flugvélin tiltölulega hratt til
hægri og rennur á hlið út af flugbrautinni að austanverðu. Loftskrúfur rekast í
snjóruðning sem var utan við ljósalínu með þeim afleiðingum að blöðin bogna og
hreyflar taka inn á sig snjó. Þegar flugvélin stöðvast sýna flugritagögn að stefnan
hafi verið 119°.
