# SKÝRSLA UM FLUGATVIK

**TF-FIJ**  
**Boeing 757 - 208**  
**Á Keflavíkurlflugvelli**  
**9. janúar 2002**

**Atvikslýsing:** Hleðslumenn lokuðust inni í lest fyrir brottför

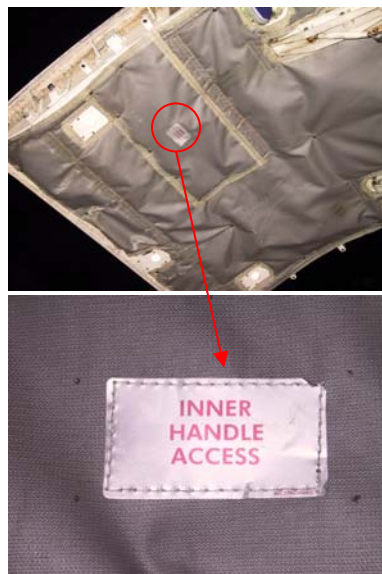
Á innanverðum lestarhurðum er motta sem skýlir handfangi og er það því ekki sýnilegt nema mottan sé tekin frá. Með handfanginu er mögulegt að opna lestina innanfrá.

Upplýsingar um að þar sé handfang vantaði innan á viðkomandi hurð á TF-FIJ. Hlaðmennirnir vissu ekki af handfanginu og gátu því ekki opnað lestarlyrnar.

Á myndunum hér til hliðar má sjá ofangreinda mottu með upplýsingum um handfangið.

- Flugleiða hf að merkingar á flugvélum félagsins sem ætlaðar eru til leiðbeiningar og viðvörðunar fyrir starfsfólk séu yfirfarnar við reglubundnar skoðanir flugvéla
- Icelandic Ground Services að í ný- og endurþjálfun starfsfólks verði lögð áhersla á að kynna kerfi þeirra flugvéla sem þeir starfa við að jafnaði og varðar störf þeirra
- Icelandic Ground Services endurskoði verklag við afgreiðslu flugvéla með tilliti til öryggis starfsfólks
