ÁRSSKÝRSLA
RANNSÓKNARNEFNDAR
FLUGSLYSA
2009

ÚTGEFANDI: RANNSÓKNARNEFND FLUGSLYSA

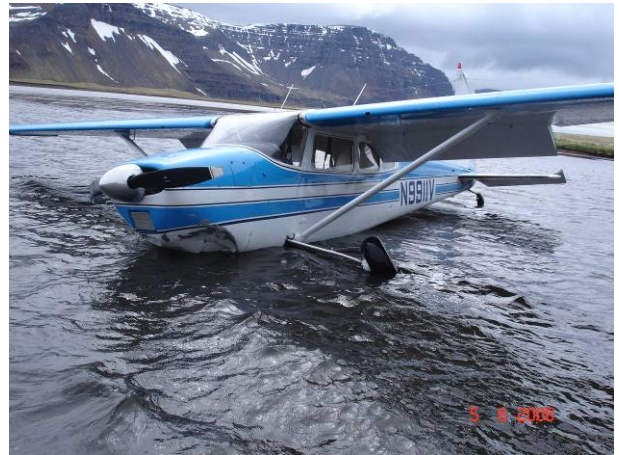
According to the pilot the touchdown was normal and after approximately 30-40 meters (98-131 feet) he applied power again. Just after rotation and initial climb the engine RPM suddenly dropped. The engine started sputtering and sounded like it was going to stop. The pilot removed power by throttling back in an attempt to keep the engine running. The pilot's attempts were not successful and the engine stopped running.

The pilot quickly glanced at the aircraft instruments and engine controls to find reasons for the engine stopping. He made no changes to the fuel selector valve or engine

control settings but focused on maintaining control of the aircraft and keeping the airspeed above stall.

The aircraft touched down hard on the main landing gear in the knee-deep water beyond the landing area. The pilot secured the aircraft by switching off the master switch, turning the magnetos off, and putting the fuel selector valve to the off position. The pilot was not injured and left the aircraft unassisted.

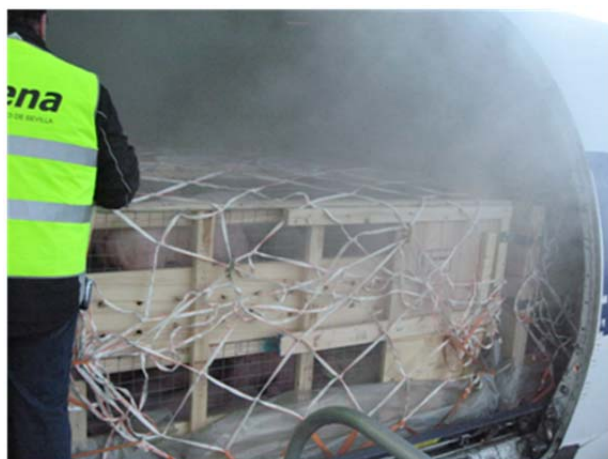
TF-FIG var í vöruflutningaflugi með yfir 700 grísi á leið frá Kanada til Rússlands með viðkomu á Íslandi. Þegar flugvélin var um það bil 100 sjómíllur vestur af Narsarsuaq varð áhöfnin vör við að þrýstingur um borð í flugvélinni varð óstöðugur og óskaði því eftir lækkun úr FL 350 í FL 280. Ekki reyndist unnt að verða við þeirri heimild. Um það bil 30 mínútum síðar féll þrýstingur snögglega ásamt því að viðvörðunarljóð (Master warning sound) heyrðist í flugstjórnarklefanum. Áhöfnin lýsti því yfir neyðarástandi, breytti stefnu um 30° til hægri og lækkaði flugið í FL 175. Eftir lækkun varð þrýstingur stöðugur (6.000'). Áhöfnin hélt þannig áfram til Keflavíkurflugvallar og lenti þar. Eftir landingu var ekki unnt að ræsa aukastöð (APU) en eftir að slökkt hafði verið á hreyflum var vörurýmið opnað til þess að loftræsta og veita dýrunum ferskt loft.

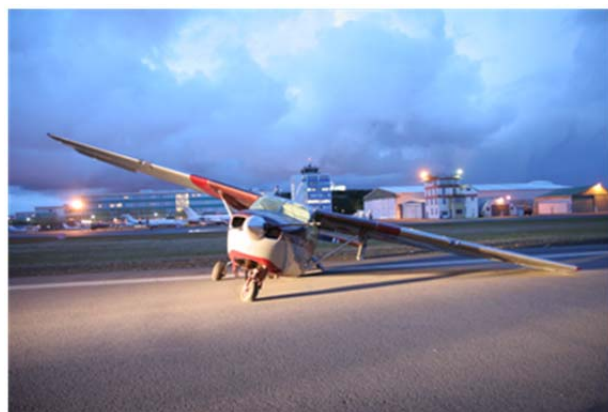
Einkaflugmaður var í ferjuflugi með flugvélina N442MT frá Kanada til Spánar með viðkomu á Grænlandi og á Íslandi. Flugmaðurinn áætlaði að koma inn til landingar á flugbraut 01 en á lokastefnu taldi hann flugvélina vera of hátt og ákvað hann að gera fráhrarfsflug og koma aftur inn til landingar á sömu flugbraut. Á lokastefnu fékk flugmaðurinn þær upplýsingar frá flugturni að hjólin væru ekki niðri og gerði hann því annað fráhrarfsflug. Þegar flugvélin var í 100 til 200 feta hæð missti annar hreyfillinn af en þessi flugvélategund er tveggja hreyfla með annan hreyfillinn að framan og hin að aftan. Flugmaðurinn ákvað nú að koma inn til landingar á flugbraut 13. Fyrir landingu fóru hjólin ekkiniður með eðlilegum hætti og setti hann því hjólin niður handvirkt. Í landingunni gaf annað aðalhjólanna sig.

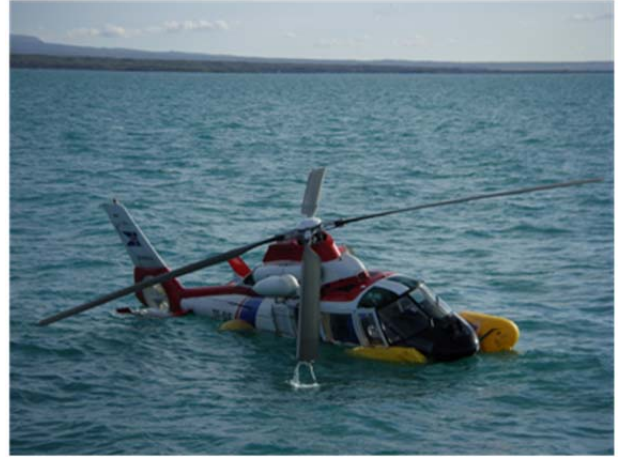
Áhöfnin á TF-SIF var við björgunaræfingu yfir sjó við Straumsvík. Sigmaður var að sækja fólk úr Björgunarbátnum Einari Sigurjónssyni en það var hluti æfingarinnar. Þegar þyrlan var í um það bil 40 feta hæð yfir björgunarbátnum og björgunarmaður hafði sigið niður í bátinn varð áhöfnin vör við aflmissi hreyfils/hreyfla, snúningur aðalþyrils féll og viðvörunarhljóð heyrðist í flugstjórnarklefanum. Áhöfnin undirbjó þá nauðlendingu á sjó meðal annars með því að virkja flot þyrlunnar og beina henni frá björgunarbátnum. Eftir landingu á sjónum gekk áhöfnin frá þyrlunni og yfirlag hana með aðstoð áhafnar björgunarbátsins. Skömmu síðar hvolfdi þyrlunni í sjóinn.

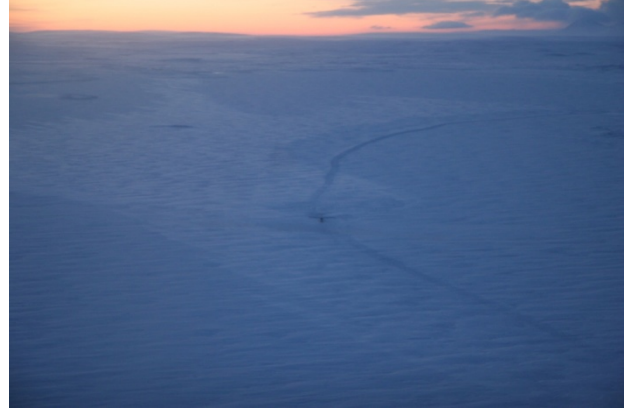
Að sögn flugmannsins telur hann ísfleka hafa rekið í sundur og þynnri ís frosið á milli flekanna.

Þar hafi því myndast um 4-5 metra breitt svæði með þynnri ís sem nefhjól flugvélarinnar féll niður um.

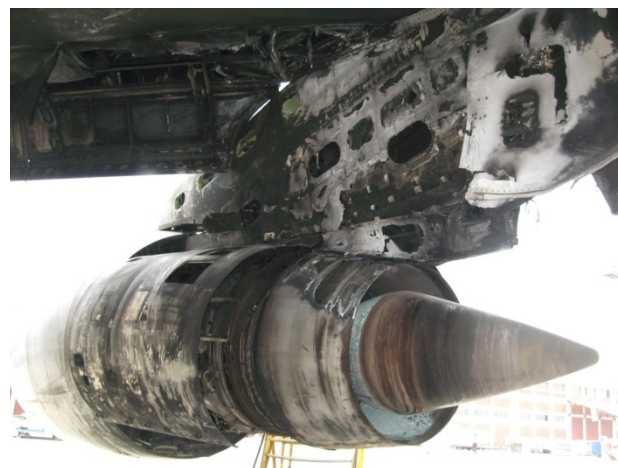
The aircraft was on a flight from Madinah, Saudi Arabia to Dhaka, Bangladesh. The flight was uneventful and the landing was regular (gentle) and according to procedures. The fuel consumption during the flight was a little more than calculated in the flight plan but nothing unusual evaluated by the captain. During landing roll the crew received a question from the tower controller asking if operation was normal. As there was no indication in the cockpit the crew responded by confirming that the aircraft was operating normal and asked for a reason for this question. The tower controller explained that he observed a smoke coming from the aircraft and activated the fire department that already was in alert status. At the time when the aircraft was exiting runway 14 the crew received fire indication on engine nr. 3. The crew then activated fire extinguishing bottles for engine nr. 3 and shut down all engines as they were located on the taxiway at the end of the runway (South taxiway). The fire department arrived at the aircraft and started to extinguish a fire at the strut/engine area No. 3.

Meanwhile the crew evacuated the aircraft using one escape slide on the right side (R1) and two escape slides on the left side (L1 and L2). Passengers and crew evacuated without major injuries. A few of them however received minor injuries during the evacuation. The picture demonstrates the damages to the aircraft (engine #3).

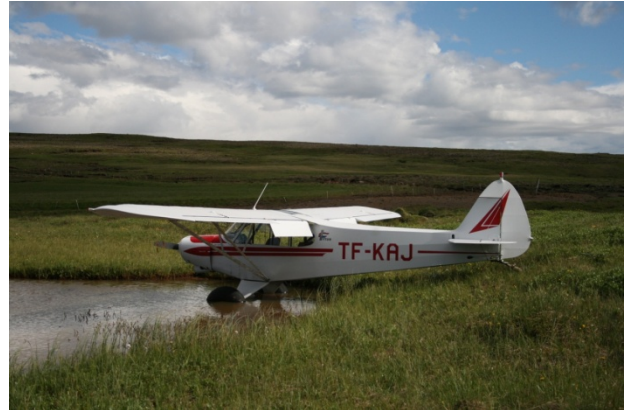
Lenti flugmaðurinn flugvélinni, þriggja punkta landingu á 40-50 mílna hraða, á 15-20 metra sléttum bala. Að sögn flugmannsins reyndi hann að láta flugvélin líða yfir þúfurarnar með því að halda stýri að sér að fullu og án þess að stíga á bremsur af ótta við að þá myndi flugvélin fara fram yfir sig. Flugvélin flaug þar næst fram af móbarði. Sá flugmaðurinn þá að framundan var lítil tjörn sem hann reyndi að sveigja framhjá en áttaði sig á því að hann myndi ekki ná að beygja fyrir tjörnina, hætti við beygjuna og stýrði flugvélinni beint áfram. Var flugvélin við það að

stöðvast þegar hún rann fram af tjarnarbakkanum og á nefið ofan í tjörnina.

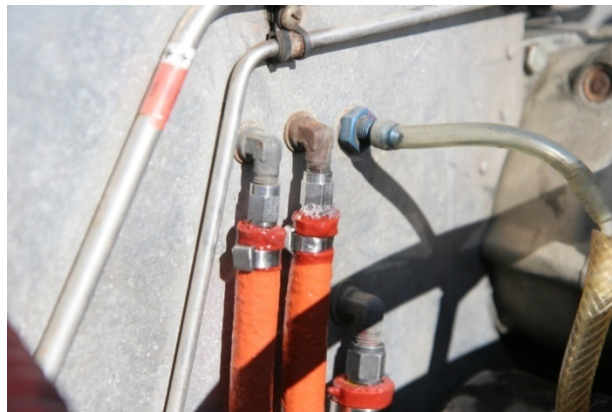
Er flugvöllurinn við Tungubakka varð sýnilegur var stefnan tekin beint á flugvöllinn og komið yfir miðja flugbraut er liggur austur/vestur í um 800 fetum. Flugmaðurinn flaug yfir miðri brautinni og framkvæmdi svo aðflug til landingar í vesturátt. Lendingarbúnaður var settur niður á þverlegg og vængbörð í beygju inná lokastefnu þegar að flugmaðurinn var fullviss um að hann myndi ná inn til landingar. Á lokastefnunni dró flugmaðurinn afl af hreyflinum og drap hann þá á sér. Flugmaðurinn lenti flugvélinni án vélarafls.

Þremur dögum fyrir óhappið var skipt um allar olíu- og eldsneytishosur í TF-FFH. Verkið var unnið af tveimur flugvirkjum. Að sögn annars flugvirkjans var verkið unnið við bestu aðstæður og voru þeir báðir vel hvíldir og gáfu sér rúman tíma til verksins. Byrjuðu þeir á því að staðfesta að þeir hefðu nýjar hosur í stað þeirra sem skipta skildi um eða 9 hosur alls.

Að sögn annars flugvirkjans var verkið unnið skipulega og skipt um eina hosu í einu. Eftir að skipt hafði verið um hosurnar var einnig skipt um sogdælu (vacuum pump). Að lokum var verkið yfirfarið með því að taka á með höndum á hosufestingum. Flugvélin var svo keyrð upp og athugað með leka. Enginn leki kom í ljós.

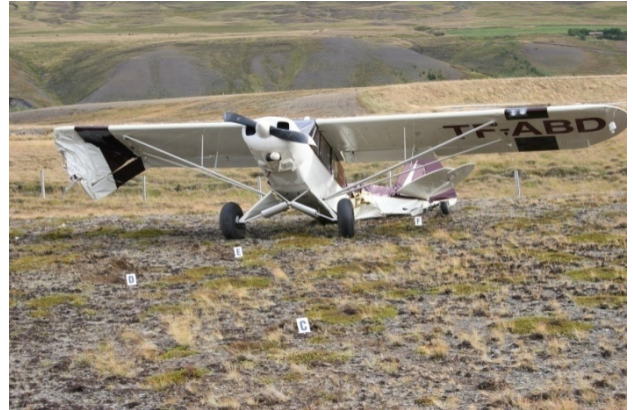
Flugmaðurinn setti niður vængbörð til háls fyrir flugtakið og gaf hreyflinum fullt afl. Flugvélin hófst á loft á litlum hraða eftir stutt flugtaksbrun. Flugmaðurinn gat ekki skýrt frá því hver flugtakshraðinn var heldur hafi hann beðið eftir því að vélin lyfti sér. Strax eftir flugtakið beygði flugmaðurinn til vinstri og var þá flugvélin að hans sögn á mjög lágum hraða. Seig flugvélin á vinstri væng og reyndi flugmaðurinn að leiðrétta það en vængur flugvélarinnar rakst í jörðina. Flugvélin stöðvaðist en hreyfill hennar var áfram í gangi. Flugmaðurinn slökkti á

hreyflinum og yfirgaf flugvélinu ásamt farþeganum án vandkvæða. Þeir voru fluttir á sjúkrahúsið á Akureyri til skoðunar og reyndust þeir lítið slasaðir.

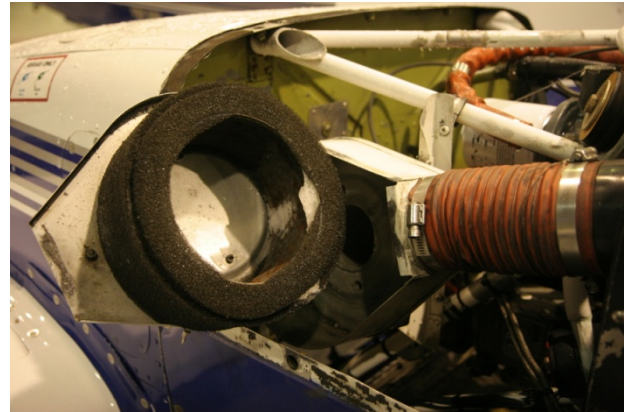
ofangreindri áætlun án frekara viðhalds. RNF telur að ísing sé líklegasta orsök fyrir því að hreyfillinn missti afl.

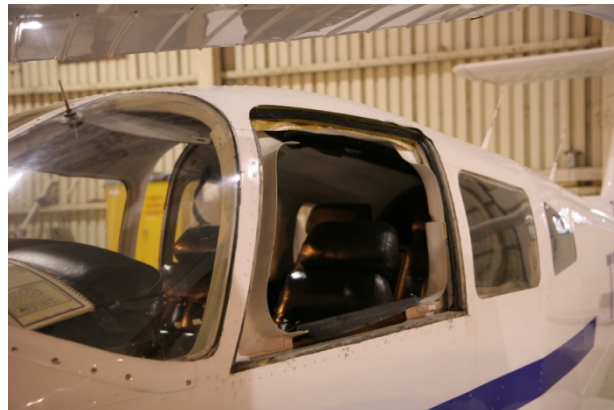
¹100 hour inspection item 2, Check operation of emergency exit window in accordance with Piper PA-44-180/180T AMM 52-21-01

flugvélarinnar. Neyðarútgangur var fjarlægður og skoðaður. Þegar skoðun var lokið var hann settur í að nýju. Verkið var unnið þannig að annar þeirra var staðsettur inni í flugvélinni og stjórnaði læsingu hlerans á meðan hinn stillti hann af að utanverðu og ýtti inn á við. Fannst þeim hlerinn ekki læsast rétt og löguðu hann því til og töldu að tryggilega væri gengið frá hleranum.

The Icelandic Accident Investigation Board recommends that Piper update their PA-44-180/180T Airplane Maintenance Manual section 52-21-01, page 52-06 EMERGENCY EXIT as a result of this incident. The board recommends that additional inspections be added to the instructions:

- a. Inspect the Emergency Door Latch Rod Assembly welds for cracks.
- b. Inspect the forward and aft Emergency Door Latch Arm Assembly (nut, pin, cotter pin) for wear.

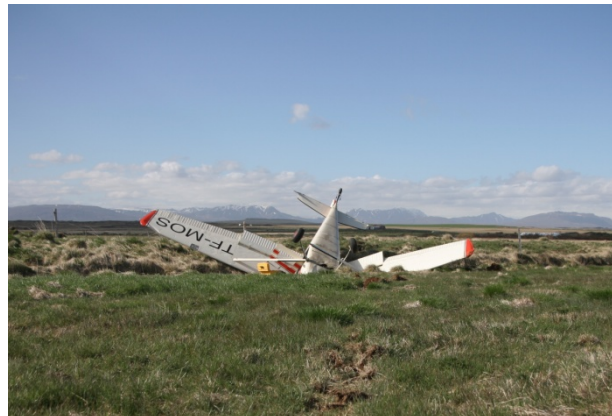
Í fyrri landingunni lenti hann til norðausturs (flugbraut 04) og gekk landingin vel að hans mati. Í síðari landingunni hugðist hann einnig lenda til norðausturs. Skömmu fyrir landingu gaf hann vindpokanum gaum og tók eftir því að vindur hafði aukist. Samkvæmt vindpokanum stóð vindurinn þvert á braut frá hægri (suðaustri). Flugmaðurinn setti vængbörð á 30°, hallaði flugvélinni niður til hægri vegna hliðarvinds og lenti flugvélinni á miðri flugbrautinni, örlítið innarlega að hans sögn. Hann lenti flugvélinni fyrst á hægra aðalhjól og síðan á því vinstra en um það leyti sem stélhjólíð snerti flugbrautina togaði flugmaðurinn í hæðarstýrið til þess að ljúka landingunni og setti svo stýrið fram og fannst landingin hafa gengið vel. Á meðan flugvél var í landingarbruni

fann hann skyndilega fyrir sviptivindi frá hægri og að hægri vængurinn lyftist. Hann hafði þá misst stjórn á flugvélinni og gaf hreyflinum afl til þess að freista þess að ná stjórninni á ný. Flugvélín jók þá hraðann og lyftist aðeins en stefndi út fyrir flugbrautina. Hann dró þá aflið aftur af hreyflinum og reyndi að lenda flugvélinni á grasi utan flugbrautarinnar. Flugvélín lenti á grasinu en fór í skurð sem liggur samhliða flugbrautinni og hafnaði þar á hvolfi, sjá mynd að ofan.

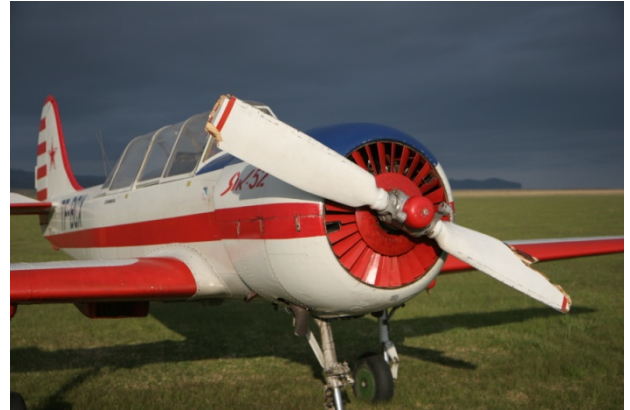
flugslysa. Við skoðun RNF kom í ljós að loftskrúfan hafði snert flugbrautina um tíu sinnum þar sem flugbrautin hækkar aðeins.

Loftskrúfan skemmdist talsvert og orsakaði það titring vélarinnar.

Að sögn flugmannsins var stýrisstillir (trim) flugvélarinnar stilltur fram og seig hún því niður án þess að hann veitti því athygli. Einnig telur flugmaðurinn að hann hafi látið útsýni til Skógarfoss trufla einbeitingu sína við lágflugið.

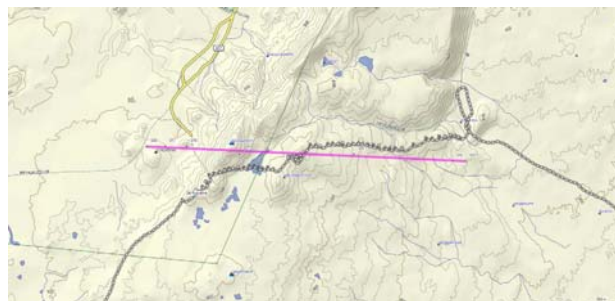
Stjórnandinn á svifvængnum fór á loft við Hveragerði og áætlaði að svífa við Kambana. Hann lenti þá í sterku uppstreymi sem gerði honum kleift að svífa upp í um það bil 1.800 metra hæð (5.900 fet) og stefndi hann þá í

vestur. Á myndinni má sjá feril svifvængsins (grár) og feril flugvélarinnar (fjólublár).

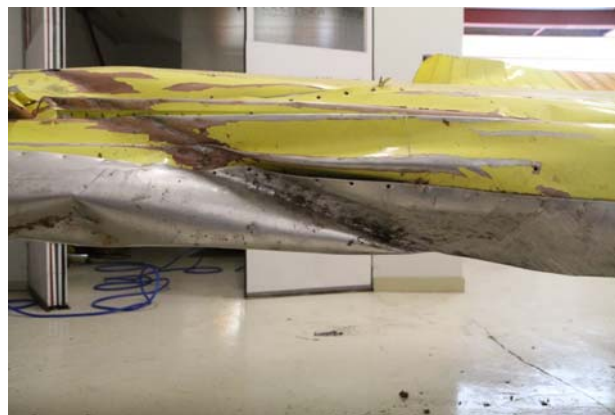
Þann 2. júlí 2009 klukkan 11:22 hringdi flugmaður í flugturninn á Reykjavíkflugvelli og lagði inn flugáætlun. Flugáætlunin var fyrir flugvélin TF-GUN frá Tungubakkflugvelli í Mosfellsbæ til Vopnafjarðarflugvallar. Hann skráði sjálfan sig sem flugmann og einn farþega um borð. Klukkan 11:34 kallaði flugmaður TF-GUN í flugturninn og sagðist vera á mótis við Laxnes og að skipt yrði yfir á flugstjórnarmiðstöðina í Reykjavík (flugstjórn). Engin samskipti voru á milli flugvélarinnar og flugstjórnar. Vitni, sem státt var við veiðihúsið Hvammsgerði í Selárdal, sagðist hafa séð TF-GUN koma í lágflugi yfir veiðihúsið til austurs. Klukkan 13:34 hringdi flugmaður TF-GUN frá Vopnafjarðarflugvelli í flugturninn á Reykjavíkflugvelli og lokaði flugáætluninni. Flugmaðurinn og farþeginn óku frá flugvellinum í Vopnafirði að veiðihúsinu Hvammsgerði í Selárdal. Dvöldu þeir þar í tæpa tvo klukkutíma. Klukkan 15:38 hringdi flugmaðurinn í flugturninn á Reykjavíkflugvelli og lagði inn flugáætlun frá Vopnafirði til Tungubakkflugvallar. Hún hljóðaði upp á flugtak um klukkan 16:00, tveggja tíma flug og fjögurra tíma flugþol. Eins og fyrr um daginn var auk flugmannsins einn farþegi um borð. Engin samskipti áttu sér stað á milli TF-GUN og flugstjórnar eftir flugtak frá Vopnafirði. Flugvélin kom ekki fram á ratsjá þannig að nákvæmur ferill hennar er ekki þekktur. Samkvæmt frásögn vitna flaug TF-GUN yfir Vopnafjarðarkeið. Stefndi hún síðan í norðaustur meðfram Kolbeinstanga og út fyrir Tangasporð. Vitni sem státt var á Tangasporði sagðist hafa séð flugvélinu við Selárós og stefndi hún þá í vestur með ánni inn Selárdal. Vitni sem stóð við veiðihúsið Hvammsgerði sá flugvélinu fljúga inn Selárdal. Fannst vitninu flugvélin fljúga lágt og stefna á veiðihúsið. Vitnið baðaði því út höndum til að gefa flugmanni merki um að hækka flugið. Miðað við hávaðann í flugvélinni fannst vitninu að hún væri á fullu afli. Eftir ummerkjum að dæma á vettvangi og lýsingum vitna flaug flugvélin á rafmagnslínu sem liggur þvert yfir Selá rétt austan við Hvammsgerði. Rafmagnslínan slitnaði og flugvélin skall niður í kvísl úr Selá og kastaðist þaðan upp á bakka kvíslarinnar. Strax eftir slysið fóru vitni að því inn í veiðihúsið til hringja eftir hjálp en

rafmagns- og símasambandslaust var í húsinu og fór því eitt vitnanna upp á veg þar sem GSM samband var og hringdi í Neyðarlínuna (112). Að þessu loknu fóru vitnin niður að flakinu og gengu úr skugga um að eldur væri ekki laus í því. Hlúðu þau svo að flugmanninum og farþeganum og veittu þeim þá hjálp sem þau gátu.

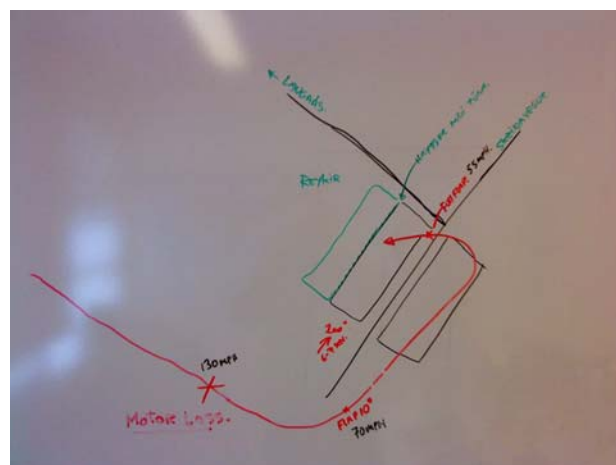
Fyrir flugið fékk flugmaðurinn aðstoð frá félagamönnum sínum við að ýta flugvélinni úr skýli og fékk þá munnlegar upplýsingar frá honum um að eldsneytisgeymarnir væru fullir. Flugmaðurinn athugaði ekki eldsneytismagn í þeim með stíku, en gaf eldsneytismælum gaum eftir að hann var kominn um borð. Hann taldi sig sjá að geyrnarnir væru fullir. Eftir 30 mínútna flug frá flugvelliinum í Mosfellsbæ missti hreyfillinn afl og undirbjó flugmaðurinn því nauðlendingu. Hann lét vita um ástand flugsins á þeirri talstöðvarbylgju sem hann hafði stillt á (118.1) og að hann hygðist nauðlenda á nærliggjandi túni. Önnur einkaflugvél var skammt frá og fylgdust þeir sem þar voru um borð með nauðlendingunni. Flugmaðurinn hugðist lenda til norðausturs, á túni austan við Skeiða- og Hrunamannaveg. Hann setti vængbörð í 10°. Þegar flugvélin var á stuttri lokastefnu fyrir fyrirhugaðan landingarstað var flugvélin á um það bil 70 hnúta hraða og of hátt að mati flugmannsins. Flugmaðurinn tók þá ákvörðun um að lenda til suðvesturs á túni vestan við Skeiða- og Hrunamannaveg. Skömmu fyrir landingu var flugvélin á 55 hnúta hraða, flugmaðurinn setti þá niður full vængbörð og lenti flugvélinni á túninu. Landingin tókst vel að mati flugmannsins. Eftir landingu kom í ljós að

eldsneytistankar flugvélarinnar voru tómir. Við nánari eftirgrenslan kom í ljós að eldsneyti hafði verið sett á flugvélinni tveimur dögum fyrir atvikið. Þess á milli hafði flugvélinni verið flogið á Kópasker og til baka aftur. Flugmaðurinn lagði því af stað í flugið með of lítið eldsneyti. Það er mat flugmannsins að þegar hann gaf eldsneytismælum gaum í undirbúningi fyrir flugið hafi hann séð það sem hann bjóst við að sjá, án þess að meðtaka það sem í raun var. Eldsneyti var sett á flugvélinni og að fenginni heimild frá Flugmálastjórn Íslands var flugvélinni flogið áfram án farþega á Haukadalsmela.

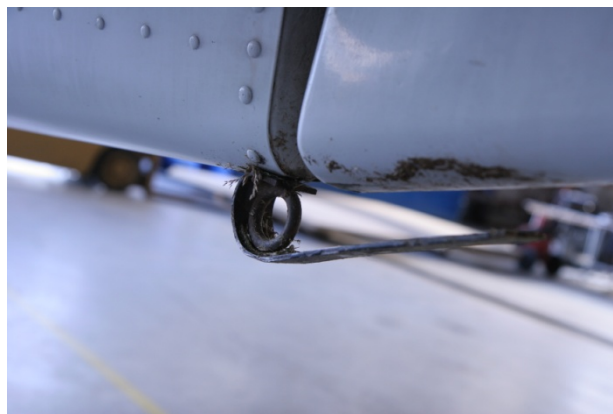
Tveir flugmennar ásamt flugnema voru við mjúkbrautaræfingar á flugvelli við Sandskeið. Í fjórða flugtakinu virtist sem hæðarstýri sæti fast og flugvélin reis of mikið. Flugmennarinn og flugneminn ýttu stýrunum fram af miklu afli og virtist þá losna um hæðarstýrið. Flugmennari tók þá við stjórn flugvélarinnar og lenti henni eftir stuttan umferðahring. Eftir landingu skoðuðu flugmennarar flugvélinu og ákváðu að fljúga henni til Reykjavíkur. Flugatvikið var tilkynnt til Rannsóknarnefndar flugslysa eftir að flugvélin var komin inn í skýli til viðhaldsaðila flugvélarinnar. Við rannsókn á atvikinu voru talsverð ummerki um gras og óhreinindi á stélhluta flugvélarinnar. Svo virtist sem stélið hafi rekist í jörðina með þeim afleiðingum að mosi og/eða gras festust tímabundið í hæðarstýri flugvélarinnar. RNF gerði athugasemdir varðandi það að atvikið var ekki tilkynnt fyrir

ásamt því að flugmennararnir ákváðu að fljúga flugvélinni á ný eftir að stjórnvelir hennar höfðu ekki starfað rétt.

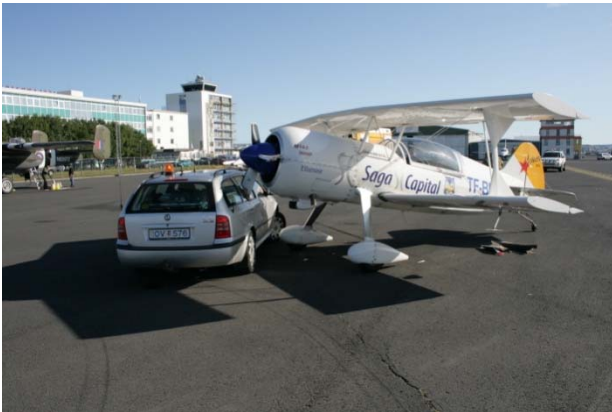
Akstur TF-BLU var að hans sögn hefðbundinn akstur stélhjólsflugvélar með beygjum. Á hlaðinu og upp við B-25D flugvélinu var mikið af fólki og einnig nokkrar

bifreiðar. Skyndilega heyrði hann smell og drap þá samstundis á hreyfli flugvélarinnar. Flugmaðurinn hafði þá ekið TF-BLU á bifreið sem var mannlaus og lagt eins

og sjá má á myndinni hér að ofan (rauða strikið sýnir ferill flugvélarinnar og gráa bifreiðin er sú er ekið var á).
