Ársskýrsla Rannsóknarnefndar flugslýsa 2005

Útgefandi: Rannsóknarnefnd flugslýsa

ÁRSSKÝRSLA
RANNSÓKNARNEFNDAR
FLUGSLYSA
2005

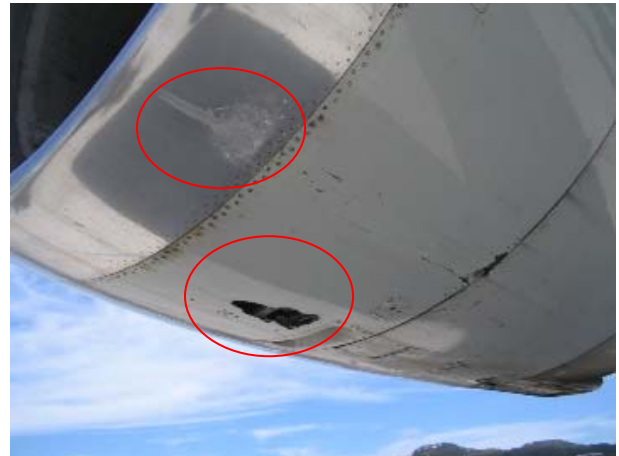
The aircraft vacated runway 30 normally and proceeded to the assigned gate, where the crew shut down the engines and completed the after landing checks. The passengers disembarked normally. Damages were discovered on engine 4 cowling. The damage consisted of a couple of holes at the bottom of the cowling and several other scratch marks. There also were glass slivers stuck around the scratch area.

The flight crew advised ATC and a runway inspection was ordered. Two runway edge lights on the right side of the runway were observed to be completely broken. Other two lights had the glass broken. Between the two broken lights, there was an area of deep grooves and scratches some 2 to 4 cm width. The aircraft was subject to several inspections, including a hard landing inspection, and was ferried back to base several days afterwards.

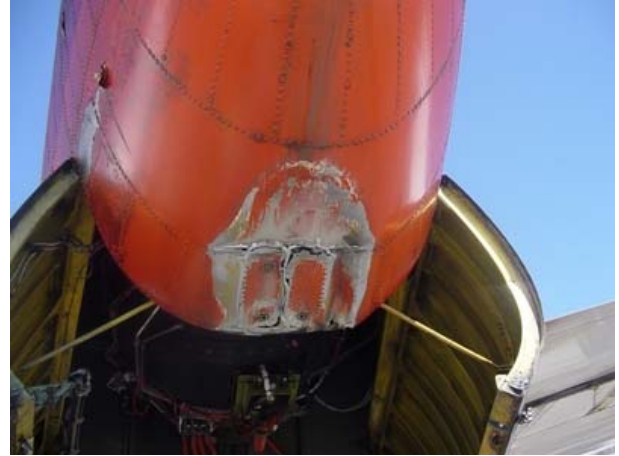
On August 1 2005 22:30 GMT Air Atlanta flight IB 6122 took off from the Miami International airport. The flight was destined for Madrid, Spain. During rotation, following the take-off roll, the tail section of the aircraft contacted the runway. During the rotation the Flight Engineer noticed the Cargo Door Light flickering momentarily but did not mention this to the pilots until established at climb altitude. After discussing the causes of the light the flight crew dismissed it as being a problem related to pressurization of the fuselage. The flight crew was thus unaware of the tail strike and continued the flight to Madrid.

The flight crew that took over the aircraft in Madrid discovered scrape marks on the tails section during the pre-flight inspection and notified the operator and the previous flight crew. The aircraft was grounded and repairs were made by IBERIA maintenance on behalf of Air Atlanta.

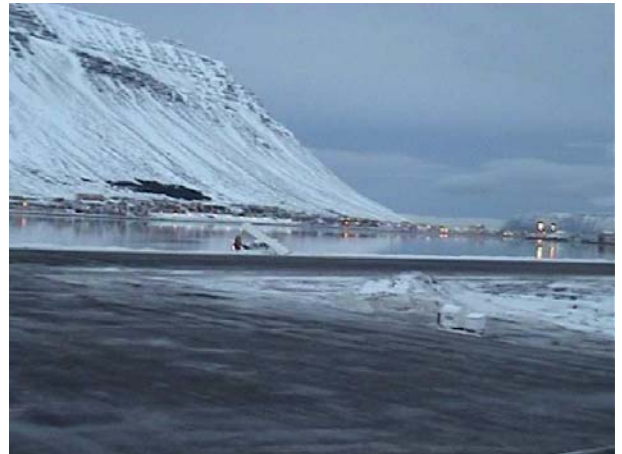
Á þessum tímapunkti setti flugmaður á 20° vængbörð. Vængbörðin eru rafdrifin og færast hægt niður. Flugmaður sá að brautarjaðar nálgast og tók hann því krappa hægri beygju ásamt því að reyna að hefja vélina á loft. Í beygjunni rakst hægri hluti hæðarstýris líklega í

flugbrautina eða snjóruðninga í brautarjaðrinum. Endahlíf hæðarstýris beyglaðist og brot kom í efri hluta stýrisflatarins (sjá mynd 2 og 3 að neðan). Flugvélin ferðaðist örskamma stund á öryggissvæði en tókst svo á loft. Flugvélinni var strax snúið við inn til landingar sem var eðlileg.

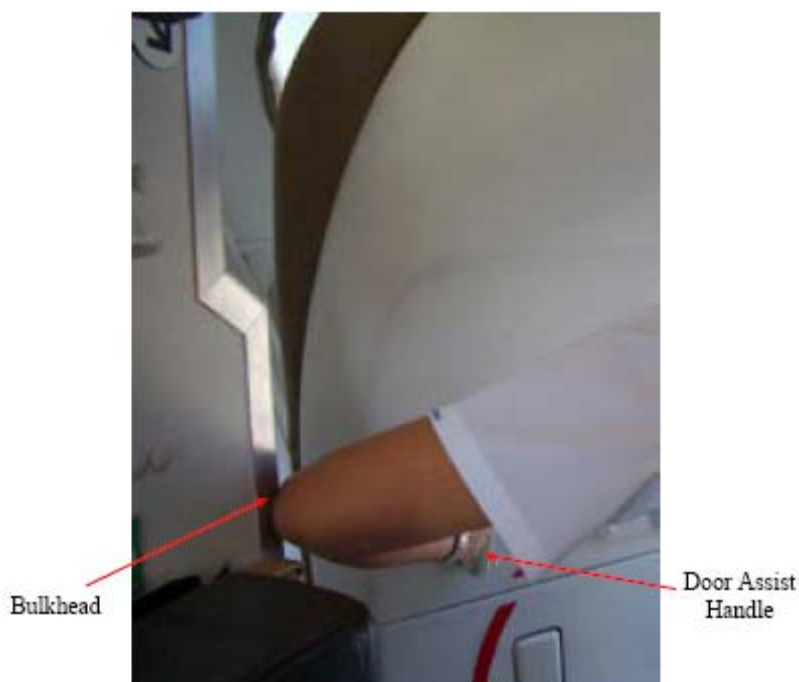
Figure 1

Whilst closing the R4 door prior to departure, a cabin crew member trapped her left forearm between the door assist handle and aircraft bulkhead, causing her wrist to fracture in three places. Two safety recommendations are made in a [bulletin](#) released by the AAIB UK:

Reconstruction of a cabin crew member's arm trapped between bulkhead and door assist handle

1. Safety Recommendation 2005-133

It is recommended that Excel Airways reviews its procedures for the closing of cabin doors, to reflect the fact that there are occasions when

2. Safety Recommendation 2005-134

It is recommended that Excel Airways reviews its training with respect to the operation of Boeing 757-200 cabin doors, to ensure that the final assessment of any authorised individual's capability to operate a cabin door safely is carried out on an aircraft under representative conditions.
