ÁRSSKÝRSLA
RANNSÓKNARNEFNDAR
FLUGSLYSA
2011

ÚTGEFANDI: RANNSÓKNARNEFND FLUGSLYSA

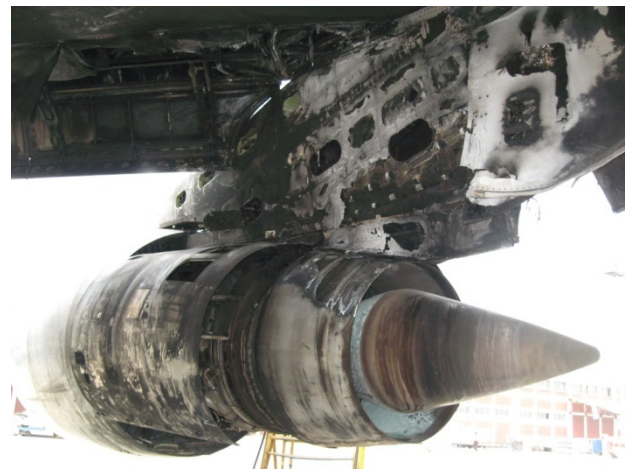
Meanwhile the crew evacuated the aircraft using one escape slide on the right side (R1) and two escape slides on the left side (L1 and L2). Passengers and crew evacuated without major injuries. A few of them however received minor injuries during the evacuation. The picture demonstrates the damages to the aircraft (engine #3).

The cause of the fire was that fuel was leaking through the flexible half coupling to the hot surface of the engine. The fuel leak was because the O-ring and retaining rings were not properly assembled within the coupling and one retaining ring was missing.

The IAAIB considers unclear instructions in the aircraft maintenance manual (AMM) to be a contributing factor of the incorrect installation. The aircraft manufacturer made changes to the maintenance manual in order to avoid mixing rigid coupling with flexible half coupling.

Following the investigation, the aircraft manufacturer made changes to the maintenance manual in order to avoid mixing rigid coupling with flexible half coupling. Furthermore, changes to the maintenance manual illustrates the placement of the lock wire.

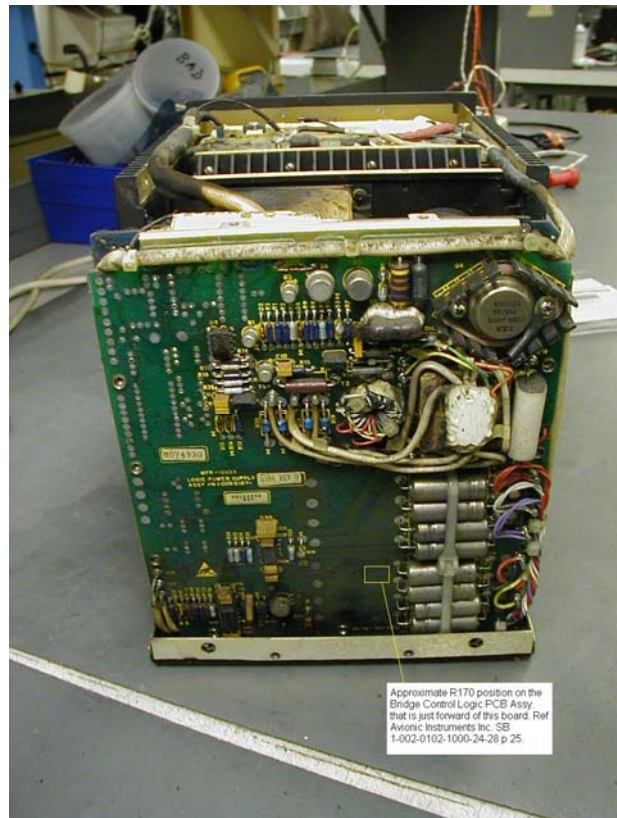
A static inverter on the aircraft, failed inflight causing smoke to move from the main electronics equipment compartment beneath the flight deck area into the cockpit through the center pedestal area.

The operator has, since December 7, 2005, had a campaign in place to replace the static inverters according to Boeing Service Bulletin 767-24-160. In 3 years and 11 months, 18 Boeing 767 aircraft have been modified and 17 remain to be modified according to information received from United Airlines during the investigation. Later the IAAIB was informed by the operator that a new campaign had generated in February 2011 due to an AD issued by the FAA in 2009 on the subject (see below).

According to the information only one aircraft has been modified. The remaining 211 aircraft of the operator affected by the AD will be modified before February 2015. The incident aircraft had not been modified. The FAA has released an airworthiness directive and applicable Boeing

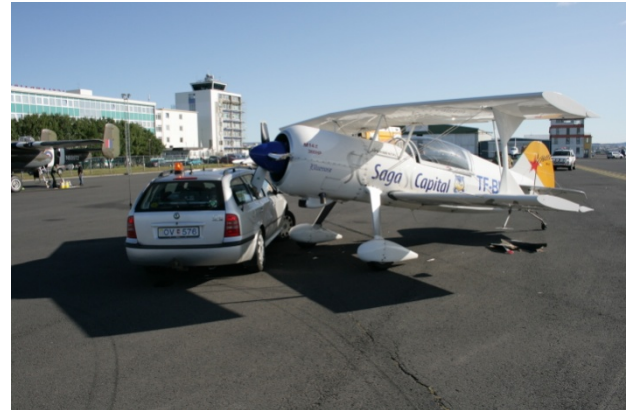
bifreiðar eins og sjá má á myndinni hér að ofan. Skyndilega heyrði hann smell og drap þá samstundis á hreyfli flugvélarinnar. Flugmaðurinn hafði þá ekið TF-BLU á bifreið sem var mannlaus og lagt eins og sjá má á

myndinni (rauða strikið er ferill flugvélarinnar og gráa bifreiðin er sú er ekið var á).

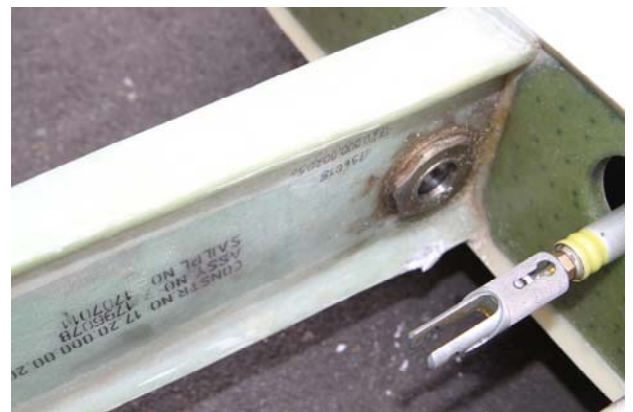
Vængbolti á svifflugunni var ekki fullfrágenginn fyrir flugtak og losnaði í flugi. Nokkrar skemmdir urðu á svifflugunni.

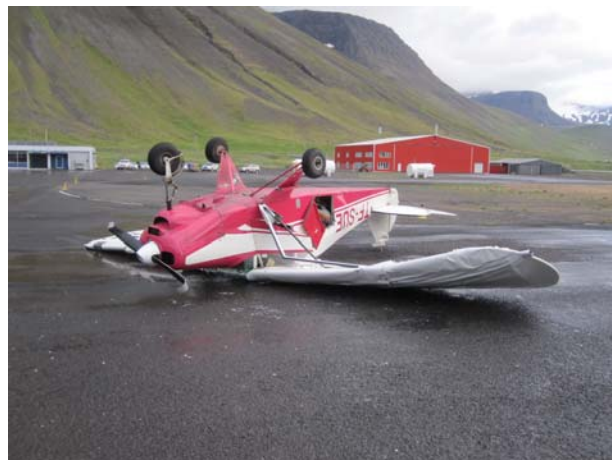
Í akstrinum var hann með hæðarstýrið í hlutlausri stöðu en hliðarstýrin að fullu til hægri. Rétt í þann mund þegar flugvélin var að komast inn á flugbrautina fannst

flugmanninum sem gríðarleg vindhviða kæmi skáhallt aftan á hægri hlið flugvélarinnar. Við þetta rann flugvélin um tvo metra til vinstri, áður en hún lyftist upp á nefhjólíð og vinstra aðalhjólíð, rak niður loftskrúfunu, valt til vinstri og hafnaði á bakinu.

Að mati RNF var ekkert flugveður fyrir TF-SUE á Ísafjarðarflugvelli þegar slysið varð. Samkvæmt METAR sem gerður var kl. 19:00 var mjög hvasst og sírítar á flugvælinum skráðu vindhviður upp í 48 hnúta kl. 20:45 þegar flugmaðurinn var að aka flugvélinni í brautarstöðu. Vindstefnan var einnig mjög breytileg.

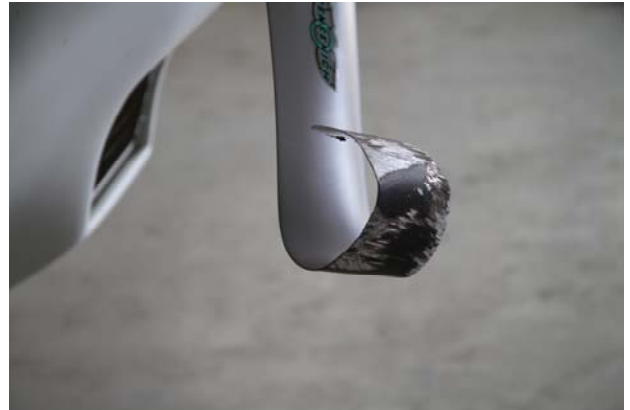
Þegar hann var kominn nokkurn spöl eftir akbrautinni sá flugmaðurinn að ljós fyrir geislahlið á akbrautinni var rautt þar sem hann hafði gleymt að opna hliðið með þar til ætlaðri fjarstýringu. Var hann þá kominn alveg að geislahliðinu og steig því á bremsurnar til að stöðva flugvélin. Við það stöðvaðist flugvélin snögglega og fór fram yfir sig þannig að loftskrúfan fór í jörðina.

Það er álit RNF að orsök slyssins hafi verið sú að flugmaðurinn hafi ekki verið fullkomlega með hugann við aksturinn þar sem hann var að skoða gátlistann. Þegar flugmaðurinn áttaði sig á því að hann var að aka gegn rauðu ljósi hemlaði hann of ákveðið þannig að flugvélin fór fram yfir sig.
