# ÁRSSKÝRSLA RNF

ÁRSSKÝRSLA  
RANNSÓKNARNEFNDAR  
FLUGSLYSA  
2012

ÚTGEFANDI: RANNSÓKNARNEFND FLUGSLYSA

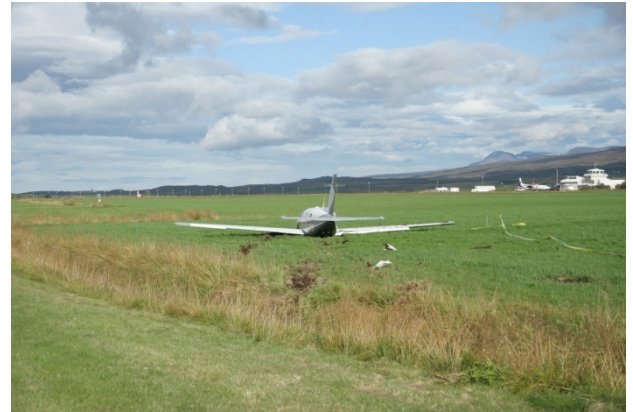
Þegar flugvélin var í aðflugi að Egilsstaðaflugvelli fór skyggni versnandi. Flugmaðurinn hafði fengið upplýsingar um þokubakka við flugvöllinn en ákvað engu að síður að gera sjónaðflug þar sem hann sá vel inn til flugvallarins. Þegar hann nálgadist flugbrautina versnaði skyggnið og hann ákvað því að gera fráhrarfsflug en á sama tíma skall flugvélin í jörðina skammt frá flugbrautarendanum. Flugvélin skemmdist mikið en flugmanninn sakaði ekki.

Það er mat nefndarinnar að þegar flugvélin flaug inn í þokubakka skömmu fyrir landingu hafi flugmaðurinn orðið fyrir skynvillu og fundist sem nef flugvélarinnar færi upp

og hafi því ýtt stýrinu fram til þess að leiðrétta það. Þegar flugmaðurinn sá til jarðar áttaði hann sig á því að hann var komin of nálægt jörðu og ekki yfir flugbrautinni. Hann hugðist því leiðrétta það með því að fara í fráhrarfsflug. Það var hinsvegar og seint og flugvélin skall í jörðina á túni fyrir framan flugbrautina.

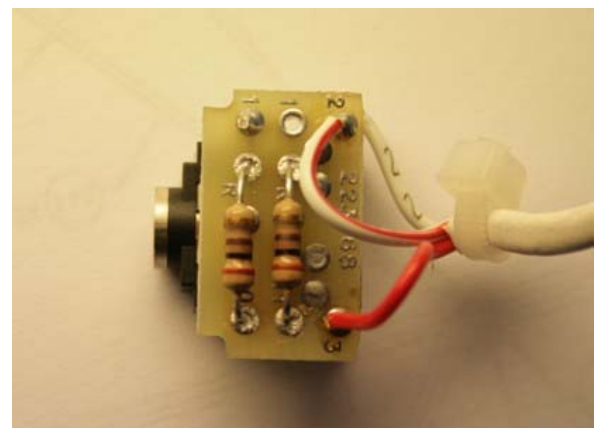
Við rannsókn kom í ljós að önnur mál svipuð þessum hafa komið upp hjá öðrum flugrekendum.

Framleiðandi skemmtanakerfisins endurhannaði USB tengi kerfisins og hefur flugrekandi endurbætt kerfið með tilliti til þessa á öllum flugvélum sínum.

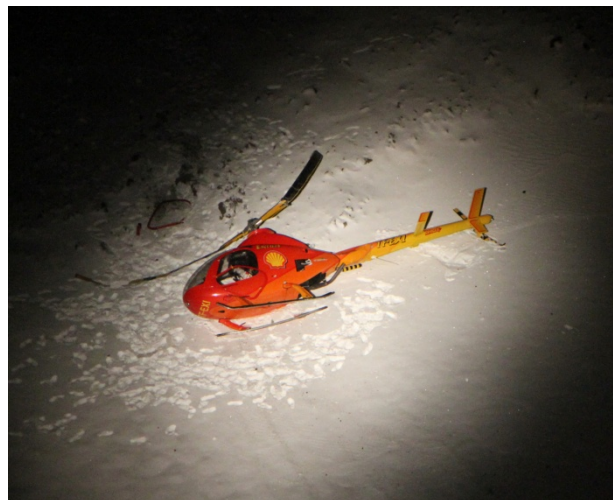
Við rannsókn slyssins kom í ljós að þýrlan missti skyndilega afl þar sem að flugmaður gætti ekki að samhæfingu eldsneytisgjafar og aflstýris. Rannsóknin leiddi einnig í ljós að þýrlan var hlaðin framan við jafnvægismörk.

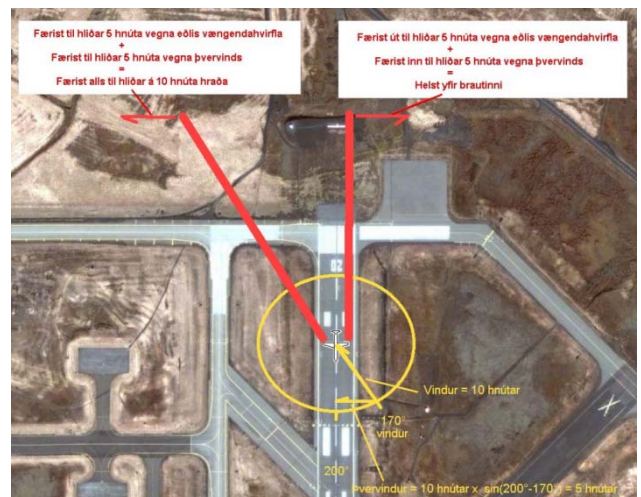
Við það hafi TF-KFB lent í vinstri flugröst/vængendahvirfli Airbus 319 flugvélarinnar.

Það olli því að flugmaður TF-KFB missti stjórn á flugvélinni rétt fyrir landingu, með þeim afleiðingum að hún skall niður á flugbrautina.

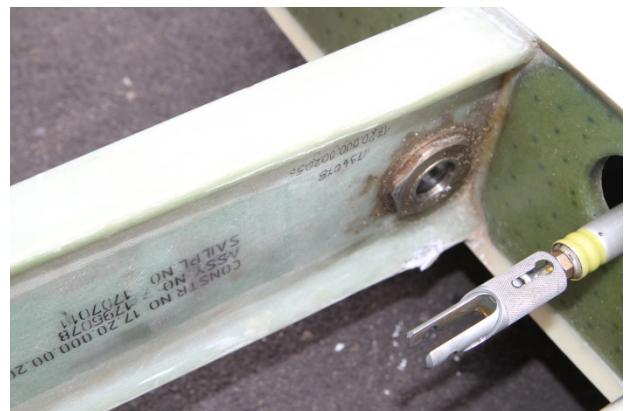
Vængbolti á svifflugunni var ekki fullfrágenginn fyrir flugtak og losnaði í flugi. Nokkrar skemmdir urðu á svifflugunni.

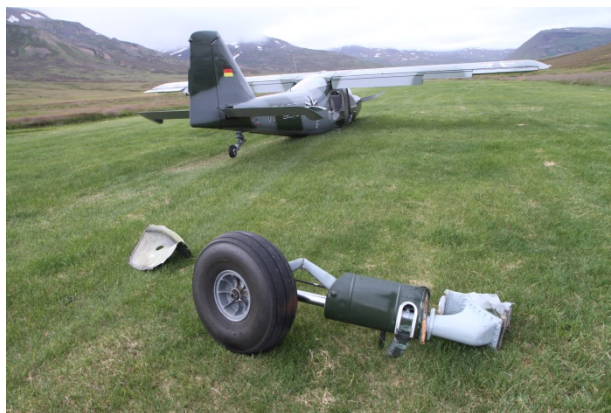
Einkaflugmaður ásamt tveimur farþegum fór frá Reykjavík til Reykjafjarðar nyrðri og þaðan til Blönduóss þar sem flugvélin var fyllt af eldsneyti. Frá Blönduósi var flogið til Miklavatns í Fljótum þar sem flugmaðurinn hugðist lenda þriggja punkta landingu á landingastað til austurs. Hægur vindur var að mati flugmannsins og gerði hann langt aðflug að landingastaðnum. Þegar flugvélin var í þann mund að lenda rakst hjólabúnaður hennar í bakka sem er fyrir framan landingastaðinn með þeim afleiðingum að hjólabúnaðurinn gaf sig.

Flugvélin hafnaði á landingastaðnum og sakaði flugmanninn ekki né farþegana.

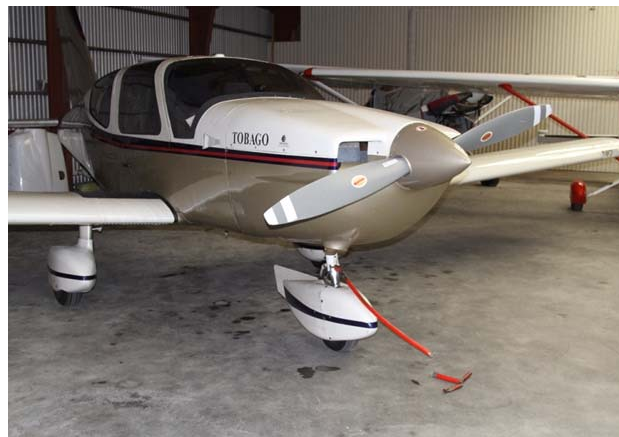
Í fluginu veitti flugkennarinn því athyggli að afkastakgeta á hreyfli virtist minni. Eftir landingu mátti sjá að hlutur af dráttarbeisli (towbar) var enn fastur við nefhjólið. Við nánari skoðun kom í ljós að skemmd á skrúfublaðsendum og restin af dráttarbeislinu fannst á akbraut við skýli 8.
