ÁRSSKÝRSLA RNF

ÁRSSKÝRSLA
RANNSÓKNARNEFNDAR
FLUGSLYSA
2008

ÚTGEFANDI: RANNSÓKNARNEFND FLUGSLYSA

DESEMBER 2009

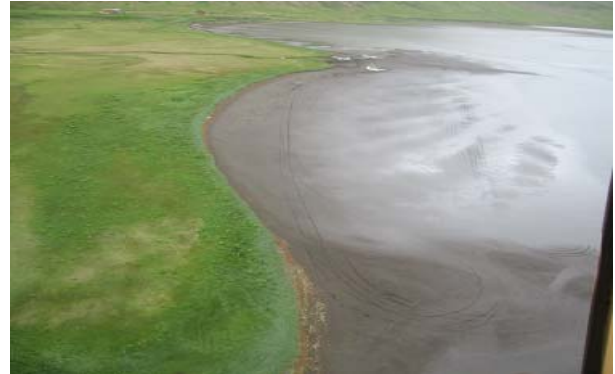
Við vettvangsrannsókn kom fram að aðstæður til flugtaks voru ekki góðar þar sem ekki hafði fjarað nægilega mikið út. Fyrirhugað flugtaks svæði lá í sveig eftir fjöruborðinu og miðað við stefnu flugvélarinnar fyrstu 100 metrana var grasbali/tangi í flugtaksstefnunni.

Í flugtaksbruninu ákvað flugmaðurinn að hætta við flugtak skömmu eftir að stélfjólíð lyftist. Á myndinni má sjá að flugvélina stefndi á grasbalann/tangann í flugtakinu og mun flugmaðurinn þá hafa séð hvert stefndi þegar stélfjólíð lyftist frá jörðu. Þegar flugmaðurinn hætti við flugtakið missti hann stjórn á flugvélinni og hún snérist til hægri.

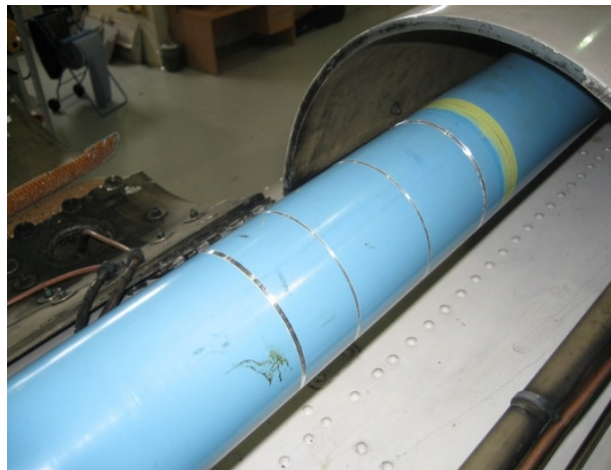
Í fyrirflugsskoðun fyrir fyrsta flug hvers dags kemur það fram í viðhaldsbókum að athuga skuli hvort allar hlífar séu lokaðar og læstar. Það hefur verið í umsjón flugvirkja að fylgja þessu atriði gátlistans eftir. Þar sem flugvirki var ekki hluti af áhöfn telur RNF það hafa fyrirfarist að yfirfara læsingu hlífarinnar. RNF telur því rétt að áréttta nákvæma notkun gátlista með tilliti til þessa.

Svo virðist sem staðsetning á GPS loftnetsbúnaði hafi ekki verið nægilega ígrundaður með tilliti til þess að laus hlíf þrýstist að drifsköftum og skrúfur sem festu GPS loftnetin náðu til drifskaftanna. Við rannsókn á atvikinu kom í ljós að dýpsta skoran mældist 0,92 millimetra djúp eða tæplega helmingur af þykkt skaftsins.

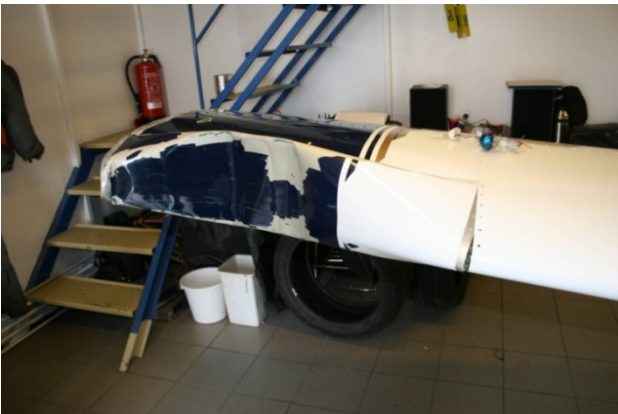
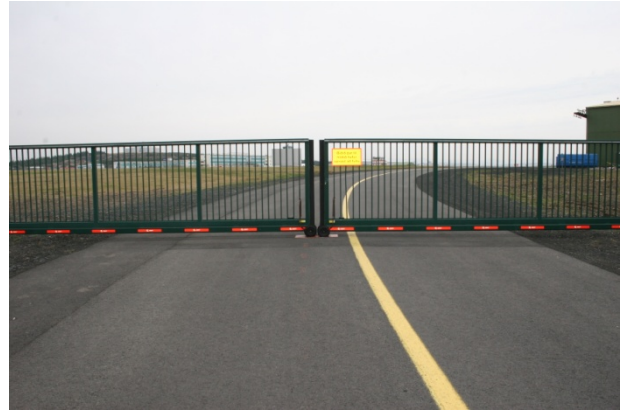
Í akstri um hliðið áttaði flugmaðurinn sig ekki á því að hliðið var að lokast en það lokast sjálfkrafa eftir að þar til gerðir skynjarar skynja að ekið hefur verið gegnum hliðið (í þessu tilfelli þegar fyrri flugvélin var farin um hliðið). Þegar flugvélin var komin að hluta til inn fyrir hliðið fann flugmaðurinn að slynkur koma á flugvélinu og sá þá hliðið vera að opnast (dragast í burtu) og þá að hægri vængur flugvélarinnar hefði rekist í hliðið.

Við rannsóknina kom í ljós að gul lína á jörðu sem ætluð er til leiðbeiningar í akstri er máluð hægra megin við miðju hliðsins og því má ætla að flugvélin hafi verið nær þess hluta.

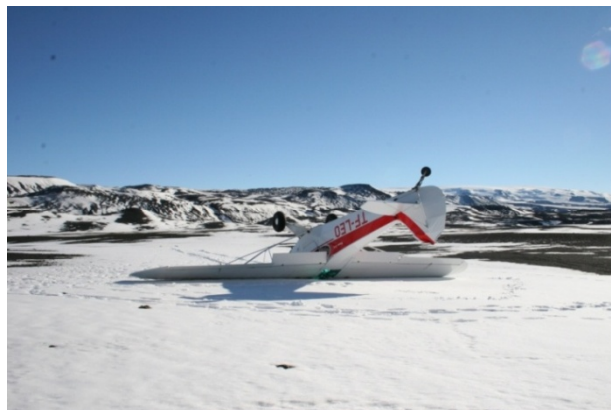
Við vettvangsrannsókn kom í ljós að fyrirhugaður landingarstaður (melur) var um það bil 110 metra langur (sjá mynd 1). Samkvæmt handbók flugvélarinnar þarf hún 107 metra miðað við staðalaðstæður .

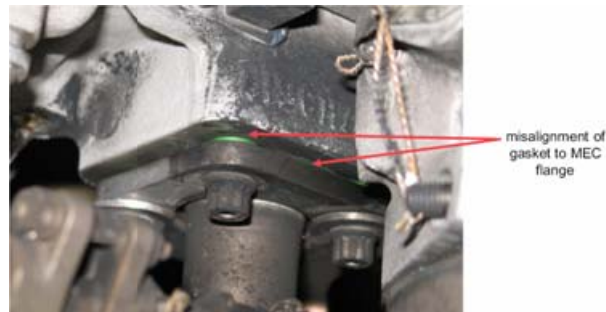
misalignment of gasket to MEC flange

TF-ATJ var í flugtaki á King Fahd flugvelli í Damman í Saudi Arabíu þegar áhöfnin fékk viðvörðun um eld í hreyfli númer tvö. Áhöfnin virkjaði eina slökkviflösku fyrir hreyfilinn og slokkaði þá á viðvörðuninni. Áhöfnin snéri við og lenti flugvélinni aftur á flugvöllinum. Við rannsókn mátti sjá að eldur hafði kviknað utan hreyfisins. Rannsóknaryfirvöld í Saudi Arabíu tóku atvikið ekki til rannsóknar en flugvélinni var ferjuflugið til Lúxemborgar þar sem hreyfillinn var tekin af flugvélinni til frekari rannsóknar. Við rannsóknina kom í ljós að boltar sem festu stjórnloka eldsneytisflæðis við eldsneytisleiðslu voru ekki nægilega hertir. Rannsóknarnefnd flugslýsa lokaði málinu með bókun 18. Júní 2009.

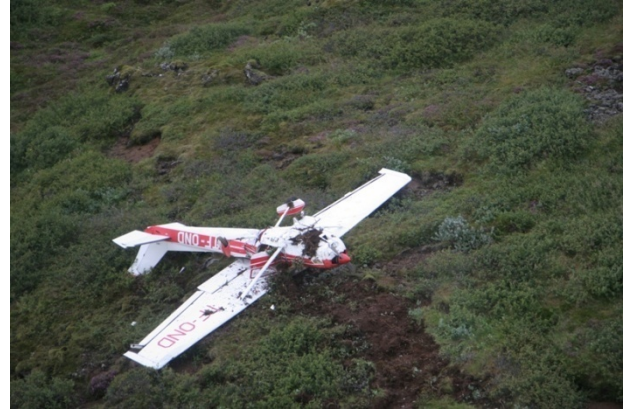
Samkvæmt upplýsingum frá Veðurstofu Íslands voru skilyrði fin fyrir myndun fjallabylgna af Lönguhlíð (fjallgarður á Reykjanesi). Stöðugur loftmassi og vindur áveðurs um 25-30 hnútar. Fjallabylgjur voru sjáanlegar yfir landinu á gervitunglamynd frá þessum degi.

Við slík skilyrði geta einnig myndast sterkir "hléstrengir" (e. downslope windstorm) og ekki er ólíklegt að slíkir strengir myndu ná 40-50 hnúta styrk, ef litið er á vindaumhverfið. Slíka strengi er þá að finna tiltölulega nálægt yfirborði og geta þeir haft í för með sér sterk vindhvörf (e. windshear) á jaðarsvæðum strengsins.

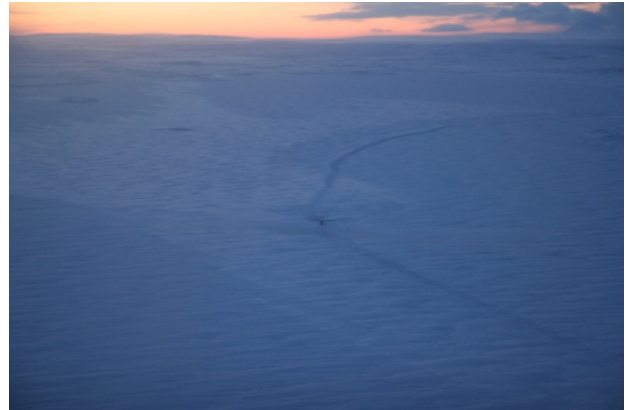
Að sögn flugmannsins telur hann ísfleka hafi rekið í sundur og þynnri ís frosið á milli flekanna.

Þar hafi því myndast um 4-5 metra breitt svæði með þynnri ís sem nefhjól flugvélarinnar féll niður um.
