Nr. 003 / 14 Klakkur SK 5***Skipverji slasast á hendi***

Skipaskr.nr. 1472
 Smíðaður: Gdynia Póllandi, 1977
 Stærð: 488,0 brl. 744,7 bt.
 Mesta lengd: 51,83 m Skráð lengd: 44,71 m
 Breidd: 10,76 m Dýpt: 6,96 m
 Vél: B&W Alpha 1620 kW, 1987
 Fjöldi skipverja: 15

Lokaskýrsla afgreidd á fundi 5. desember 2014 af Geirþrúði Alfreðsdóttur, Inga Tryggvasyni, Hilmar Snorrassyni, Pálma K. Jónssyni og Hirti Emilssyni

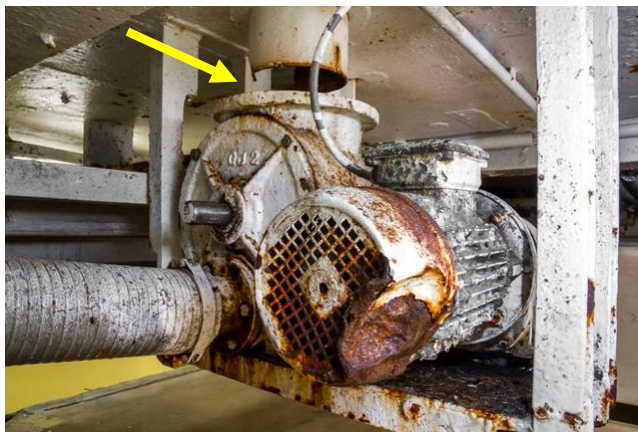
Gula örin sýnir slystað

- að matarinn er drifinn af rafmótor sem snýr vinkillaga skóflum á öxli (stjörnuhnífar) í miðju strokk og skammtar með jöfnum hraða ísmagnið sem fer niður í blástursbarkann. Hann snerist en skammtaði ekki niður í barkann þar sem stíflan var í stútnum ofan við hann;
- að slasaði sagðist hafa verið að hreinsa ísinn í stút matarans og verið með hendina í honum þegar mótorinn var ræstur;

- að búnaðurinn var ræstur á öðru þilfari (milliþilfari) og gengið var að því vísu að enginn væri með hendi í mataranum eins og vinnureglur um borð segja til um;

- að skipstjóri sagði að ekki hafi verið neyðarstöðvun við eða hjá mataranum. Matarinn ásamt loftblæstri hafi verið settur í gang til að losa um stífluna eins og verkferlar kveði á um;

- að eftir slysið var matarnum breytt þannig að ekki er hægt að koma höndum í hann;
- að slasaði hafði verið á skipinu í um sex mánuði og hafði reynslu frá öðrum skipum. Hann sagðist aldrei áður hafi losað svona stíflu í mataranum og því verið ókunnugur verkferlunum. Það hafi verið sambland af þekkingarleysi sínu og samskiptaleysi við þann í ísklefanum sem olli þessu. Hann taldi að ísinn hafi verið of blautur (frostlítill) og þess vegna hafi stíflan myndast.

Nefndin telur nauðsynlegt að vinnureglur, sem unnið er eftir, séu skriflegar og yfirfarnar reglulega.
