Nr. 055 / 14 Sædís Bára GK 88***Eldur um borð í höfn***

Skipaskr.nr. 2829
Smíðaður: Njarðvík 2012, plast
Stærð: 14,35 bt.
Mesta lengd: 12,85 m Skráð lengd: 11,67 m
Breidd: 3,40 m Dýpt: 1,64 m
Vél: Mermaid 186 kW, 1991
Fjöldi skipverja:

Gögn:
Lögregluskýrsla
Gögn RNS

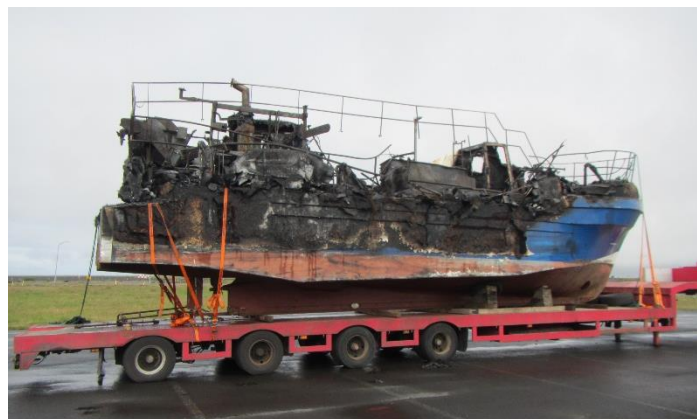
Báturinn var fljótlega tekinn á land en hann var ónýtur.

Sædís Bára komin á land

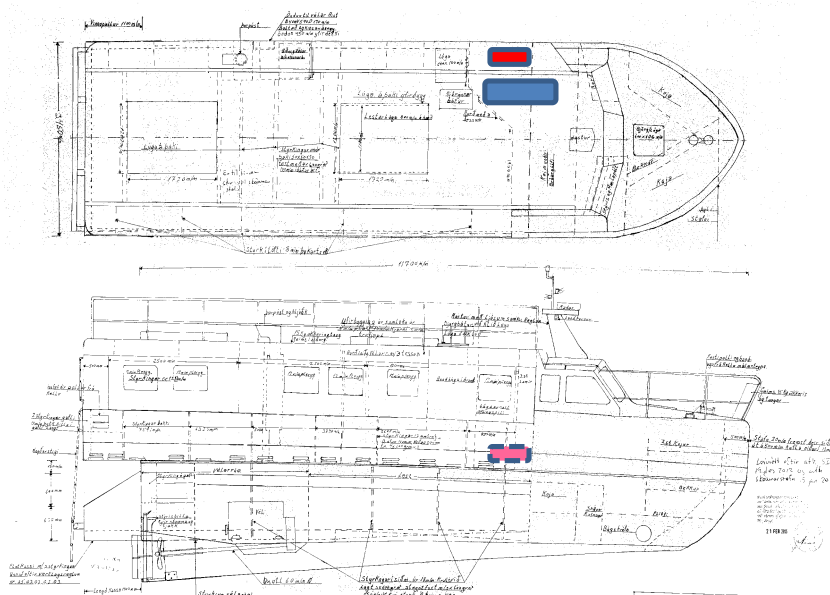
- að sögn skipstjóra var komið úr róðri um kl. 19:00 kvöldið áður, landað og tekinn ís til næsta róðurs. Báturinn var ekki landtengdur en í gangi var Webasto olúmiðstöð með olúhitara og hitablásara í stýrishúsi undir setubekk bakborðsmegin og spennubreytir í vélarúmi fyrir tæki;
- að við rannsókn kom í ljós að eldsupptök voru við miðstöðina. Myndin hér að neðan sýnir staðsetningu miðstöðvarinnar og borð fyrir framan bekkinn;

Staðsetning miðstöðvar (rautt) og borð (blátt) fyrir framan bekk

- að stýrishúsið var mjög illa brunnið og ljóst að mesti eldurinn hafði verið þar. Mikill bruni hafði verið á svæðinu sem miðstöðin var og borðfjalir mjög kolaðar. Mikið af klæðnaði skipverja var á svæðinu í kringum miðstöðina og ljóst að honum hafði verið komið fyrir á bekknum. Klæðnaðurinn var mikið brunnninn en sólar á stígvélum sem voru á gólfinu voru heilir;
- að niðurstaða tæknideildar lögreglu vegna sýnarannsóknna var talið líklegt að olúhitari hafi ofhitnað;

Nefndin hvetur sjófarendur til að fara í einu og öllu eftir þeim leiðbeiningum um umgengni og umhverfi sem fylgja miðstöðvum um borð í bátum sínum.

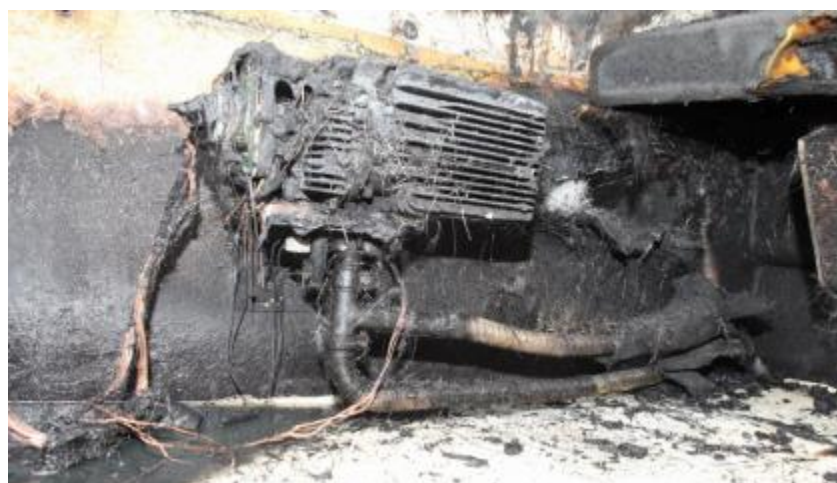
Olúhitarinn og lagnir

- að það kom fram hjá skipstjóra að hann taldi sennilegast að eldsupptök væru tengd Webasto miðstöðinni. Hann kvaðst ekki hafa verið hrifinn af þessari miðstöð og hún þurft mikið viðhald;
- að skipstjóri mundi ekki á hvað miðstöðin var stillt en á þessum tíma ársins hefði það sennilega verið nálægt hálfum styrk;
- að engar sérstakar reglur voru um borð um umhirðu miðstöðvarinnar né um frítt öndunarsvæði í kringum hana;
- að samkvæmt notkunarleiðbeiningum fyrir Webasto miðstöðvar fyrir báta (operating instructions) er áriðandi að umhverfið í kringum hana sé vel loftræst þegar hún er í gangi og þar eru m.a. nefnt sérstaklega fatnaður hverskonar. Eftirfarandi texti er tekinn úr bæklingi fyrir miðstöðina (*Installation Instruction Marine heating systems Webasto*):

- að skipstjóri vildi ekki útiloka þann möguleika að sjófatnaður hefði verið settur of nálægt miðstöðinni og getað haft áhrif á það hvernig fór. Áður hefur komið fram að við rannsókn kom fram að mikið af klæðnaði var á svæði þar sem eldsupptök voru talin vera.
