Nr. 065 / 14 Vilhelm Þorsteinsson EA 11***Skipverji slasast á hendi***

Skipaskr.nr. 2410 IMO nr. 9223136
Smíðaður: Póllandi og Noregi 2000, stál
Stærð: 1632,5 brl. 3239 bt.
Mesta lengd: 78,96 m Skráð lengd: 69,34 m
Breidd: 15,94 m Dýpt: 9,5 m
Vél: Wärtsilä 5520 kW, 2000
Fjöldi skipverja: 19

Lokaskýrsla afgreidd á fundi 29. apríl 2015 af Geirþrúði Alfreðsdóttur, Inga Tryggvasyni, Hilmari Snorrasynti, Pálma K. Jónssyni og Hirti Emilssyni

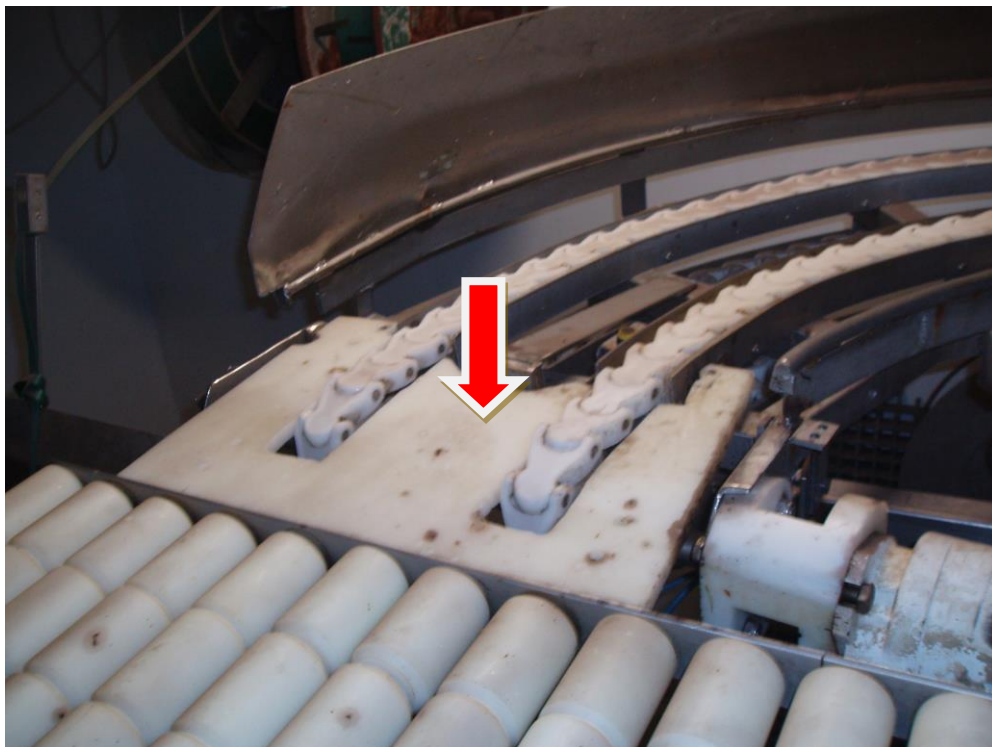
- að slasaði var einn að störfum þegar slysið varð. Hann var klæddur í vinnuslopp (frystihússlopp) og flæktist ermi hans í tannhjólum færibandsins. Fram kom hjá slasaða að vinnuslopparnir hefðu verið í misjöfnu ástandi og stundum erfitt að finna slopp í réttri stærð;
- að neyðarstöðvunarbúnaður var fyrir aftan slasaða í lofthæð en honum tókst, föstum í bandinu, með erfiðismunum að ná til hans og stöðva bandið. Slasaði taldi hnappinn hafa verið staðsettan á óheppilegum stað;
- að eftir atvikið var sett öryggishlíf yfir tannhjólin í færibandinu og neyðarhnappurinn færður á hentugri stað og í minni hæð þar sem hægt er að stöðva bandið m.a. með hnénu. Myndirnar hér að neðan sýna þær breytingar sem gerðar voru;

Orsök slyssins var að slasaði gætti ekki að sér í varhugaverðri vinnuaðstöðu.

Rauða örin bendir á öryggishlífina (plast) sem sett var yfir tannhjólin eftir slysið

Nefndin telur að rétt hafi verið brugðist við með því að gera þær breytingar á vinnuaðstöðunni sem þurfti til að koma í veg fyrir endurtekningu slyssins og að auka öryggi áhafnar.
