SKÝRSLA

*Rannsóknarnefndar sjóslysa
fyrir árið 1999*

Rannsóknarnefnd sjóslysa
samkvæmt umboði frá samgönguráðherra

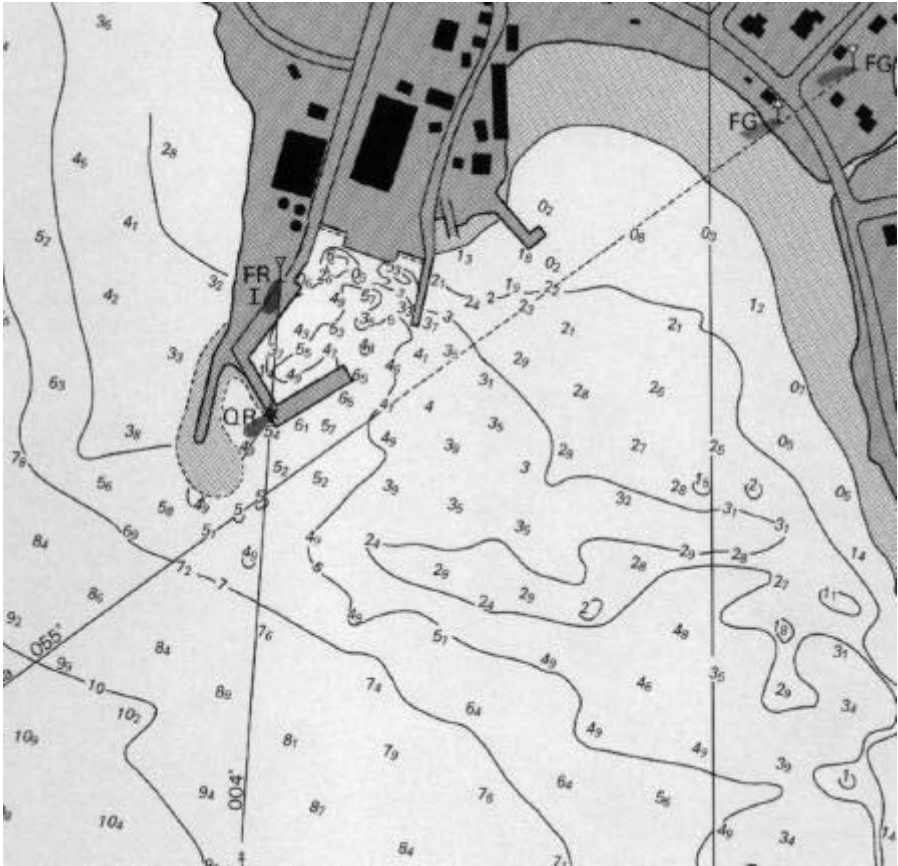
að ekki var mælt dýpi umhverfis skipið eftir strandið og því óljóst hvernig það var fast;

að skipstjórinn hafði ekki komið áður til Þórshafnar á Langanesi

Nefndin telur að orsök strandsins sé að ófullnægjandi upplýsingar voru fyrir hendi um borð í skipinu þar sem ekki var til kort af höfninni. Það hefði auðveldað útskýringar af hálfu þeirra sem upplýstu skipstjórnann um hvar ætti að leggja skipinu að bryggju ef kort hefði verið til um borð.
