# **Skýrsla**

## **Rannsóknarnefndar sjóslysa**

### **fyrir árið 2003**

Útgefið af Rannsóknarnefnd sjóslysa 2005

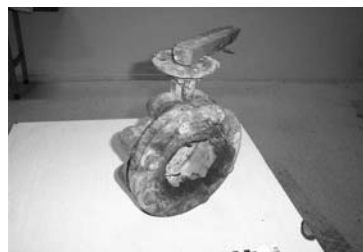
- að kælisjórinn sem streymir út úr skipinu er um 35°C;
- að allir lokar á lögninni voru spjaldalokar "Butterfly" (sjá mynd nr. 2). Hús lokanna voru steypujárnshús með snittuðum boltagötum fyrir flangsbolta, svo að ekki voru notaðar rær á boltana. Í flangsa lokans voru rennd sæti fyrir gúmmípakkningu og í því er komið fyrir O hring. Stálboltar (flangsboltar) skrófuðust síðan beint í lokahúsið beggja megin við lokann. Engar fódringar voru undir boltahausum eða um boltaleggina;

Mynd 2. Spjaldloki og flangs ryðbrunninn frá röri, snéri niður

- að lokinn (botn eða síðuloki) var boltaður á stálflangs sem soðinn var á 110 mm stálrör 17-18 sm langt og var það síðan rafsoðið í tanktoppinn beggja megin. Rörið gekk síðan lóðrétt niður í gegn um soratankinn á böndum 28 og 30 og niður úr botni skipsins á bandabili 29 og 30. Eins frágangur var í botni tanksins og við tanktopp;

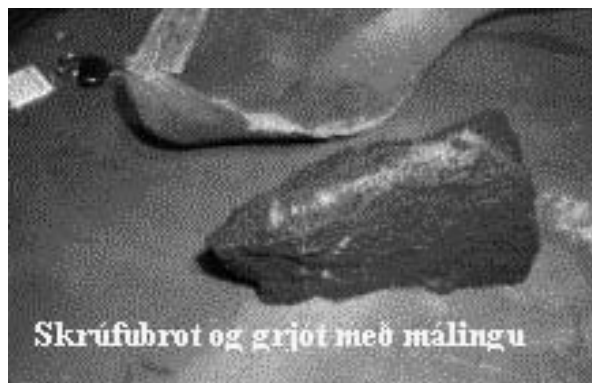
- að bæði gíró-og segulkompás voru réttir og í lagi;
- að samkv. mati björgunarsveitarmanna átti Trinket ekki langt eftir upp í brimgarðinn vestan við leiðarlínuna;
- að skipverjar á Trinket voru komnir fram á bakkann þegar skipið var nærri farið upp í Hópsnesið, tilbúnir að láta akkeri falla.
- að sögn björgunarmanna tók skipið aftur niðri skömmu eftir að það var komið í drátt.
- að RNS stóð fyrir köfun þann 4. mars 2003 til að kanna botninn þar sem óhappið átti sér stað því skipverjar á Trinket vildu meina að inn-siglingarennan væri óhrein. Það kom í ljós að skipið hafði verið of austarlega í merkjunum og lent utan í grynningum suður af svokölluðum Snúningi. Þar fundust málningarflögur á gróti og brot úr skrófu sem passaði við skemmd á skrófu Trinket (Sjá myndir).

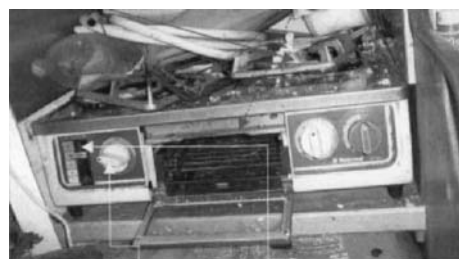
- að gaskútur var ofan á stýrishúsi og gasleiðsla frá honum niður með aftanverðu húsinu bak- borðsmeginn og inn í stýrishúsið og með síð- unni að gashelluborði;
- að hægt var að loka fyrir gasstreymið í þrýsti- jafnara á gaskútnum á þakinu;
- að gashelluborðið var að gerðinni NATIONAL GT-3AL, með tveimur hellum og litlum grillofni og var staðsett í vistarveru fram í bátnum;
- að opið var (sjá mynd) fyrir gasstreymi á vinstri

Gashelluborð og hnappar sem opið var

hellunni að 2/3 hluta. Einnig var logastjórnun stillt á fjóra af fimm mögulegum. Skipverjinn hafði ekki notað gashelluborðið í þrjá daga áður en óhappið varð en daginn áður hafði hann verið að þrifa (þurrka af) og eru líkur til að hann hafi rekið sig í hnappana og sett þá í opunarstöðu. Þrýsta þurfti á rofann til að skrífa frá og við prófun virtist það raunhæfur möguleiki að skipverjinn hefði rekið sig í hann með þeim afleiðingum að hann opnaðist;

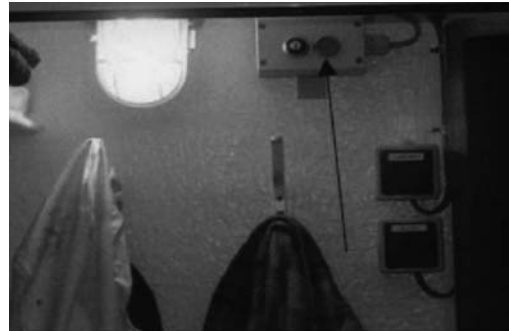
Mynd 2. Örin sýnir rauða hnappinn á afhleypirofa. Læsing fyrir lykilinn er við hliðina.

- að afhleypirofinn var rangt tengdur. Inn í honum átti fyrst að vera tengdur lykilrofi sem lykillinn átti að hleypa straum á og í rauða rofann. Um leið og lyklinum væri snúið átti sírena að fara í gang til aðvörunar. Tengt hafði verið framhjá lykilrofanum og því var rauði hnappurinn virkur. Þetta var gert þrátt fyrir góðar leiðbeiningar um annað;
- að aðilinn sem tengdi kerfið var ekki rafvirkir;
- að stærri slökkvihólkurinn stjórnborðsmegin var ekki í þeirri fjarlægð frá fyrirstöðu sem leiðbeiningar sögðu til um. Eins og áður segir kom efni út frá honum frá báðum endum og samkvæmt leiðbeiningum átti hann að standa a.m.k. einn meter frá þili eða annari fyrirstöðu. Hann var aðeins 50 sm frá þilinu. Þar af leiðandi náði hann að valda tjóni vegna þrýstings og efnaagna, (sjá mynd 3);

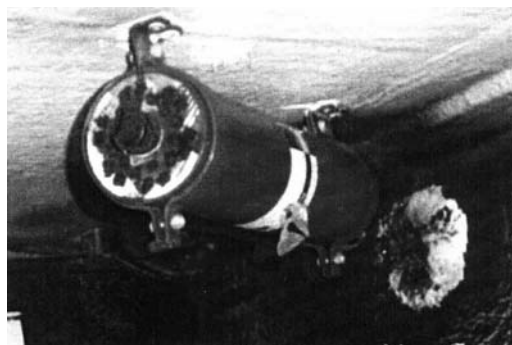
Mynd 3. Myndin sýnir hvernig slökkvihólkurinn er of nálægt þili.

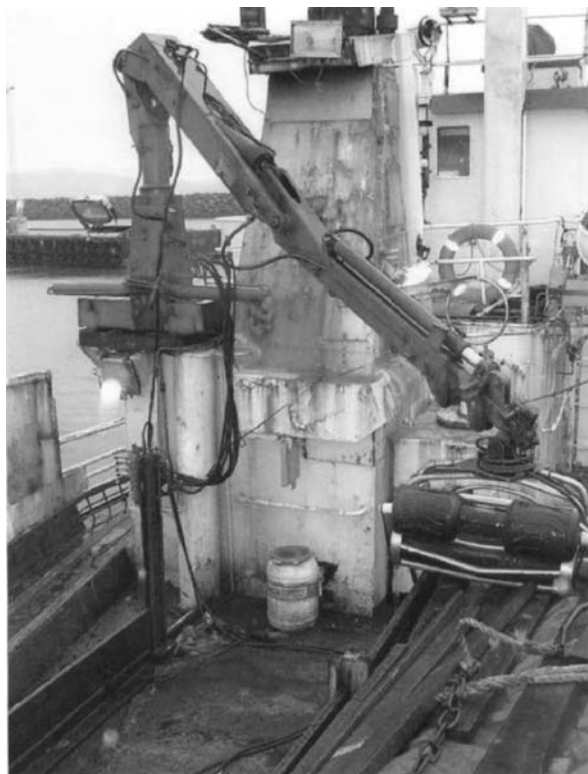
Myndin sýnir olíusmit (glussa) á þilfari og í kringum stjórntök.

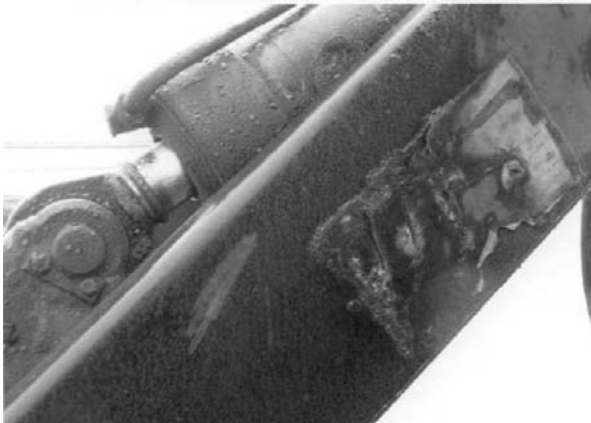
- að mikið olíusmit var á og í kringum þilfar-skranan þar sem óhappið átti sér stað;
- að hægri glussaslanga efst á krananum var

sprungin og spýttist út glussi við lengingu á bómu. Einnig var sprunga á vinstri slöngu.

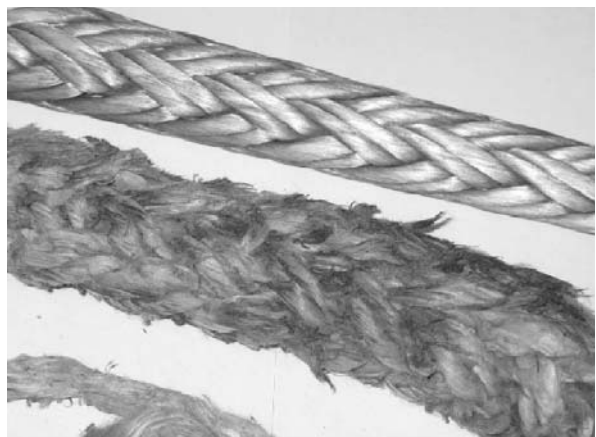
- að tógið var 24 mm yfirfléttað DYNEX 75 og gefið upp fyrir 57,8 tonna slitþol. Það var með nylon fléttaða vörn að utan. Nylon fléttan hafði runnið víða til á tóginu en hún var á þeim stað sem það slitnaði;
- að tógið var um þriggja ára gamalt og að sögn skipstjórans hefði hann ekki vitað betur en ástand þess væri gott. Tógið mældist 25-37 mm og var þversnið orðið nokkuð "rétt-hyrnt". Yfirborð var snjáð og hluti einstaka þátta slitinn. Tógið var mjög frábrugðið nýju tógi eins og sjá má á myndinni;

Myndin sýnir 24 mm DYNEX 75, nýtt og það sem notað var um borð í Ásgrími

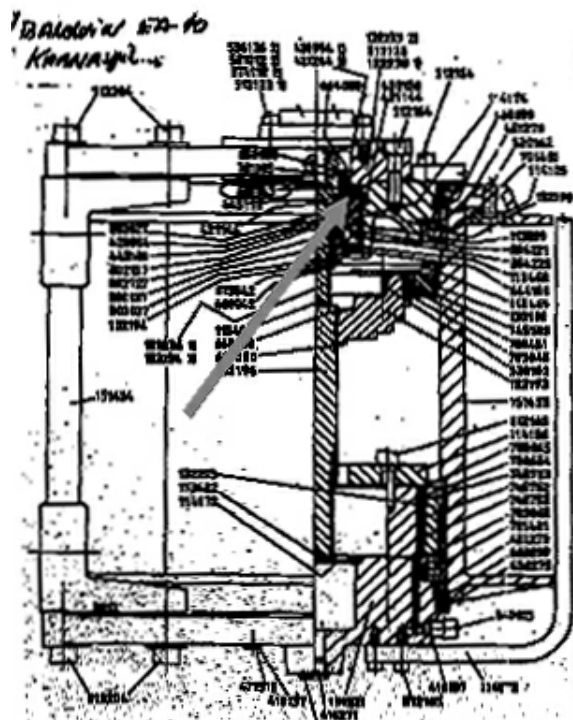
spennast á bremsudiskana (sjá staðsetningu þeirra á teikningu);

- að þessi bilun getur leynt á sér og er skýringin sú að það var mikill bakfallsþrýstingur á kerfinu vegna langrar lagnaleiðar á milli dælustöðvar og kranans. Þar með lá hár bakfallsþrýstingur stöðugt á bremsunni þegar kraninn var í lausangangi og bremsan hélt undir venjulegu fargi og allt virtist í lagi. Það sama átti ekki við þegar drepíð var á kerfinu eins og í þessu tilfelli því þá verður þrýstifall;

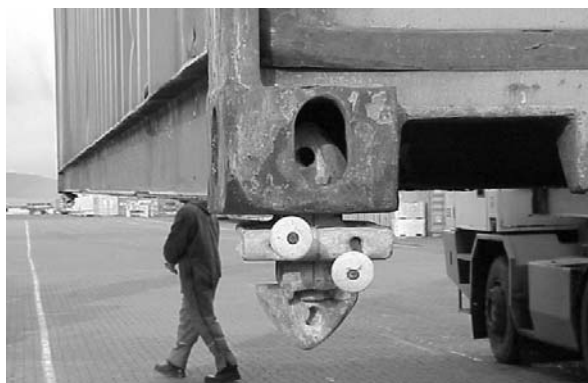
Skipverji var við vinnu við sjóbúning á þilfari þegar gámaskór (autolock, sjá mynd) féll úr festingu gáms sem verið var að lesta og lenti fyrst á hjálmi hans og síðan í vinstri öxl hans. Skipverjinn var staðsettur um 5 metra út frá gámnum.

Nefndin ályktar ekki í þessu máli en bendir skipverjum á þá hættu að þessi tegund gámaskóa á það til að falla út úr festingum sínum og ítrekar að gerðar verði verklagsreglur um vinnu skipverja nálægt hífingum gáma með ísettum gámaskóm.
