# **Skýrsla**

## **Rannsóknarnefndar sjóslysa**

### **fyrir árið 2006**

Útgefið af Rannsóknarnefnd sjóslysa 2007  
FORSÍÐUMYND: WILSON MUUGA Á STRANDSTAÐ (16606)

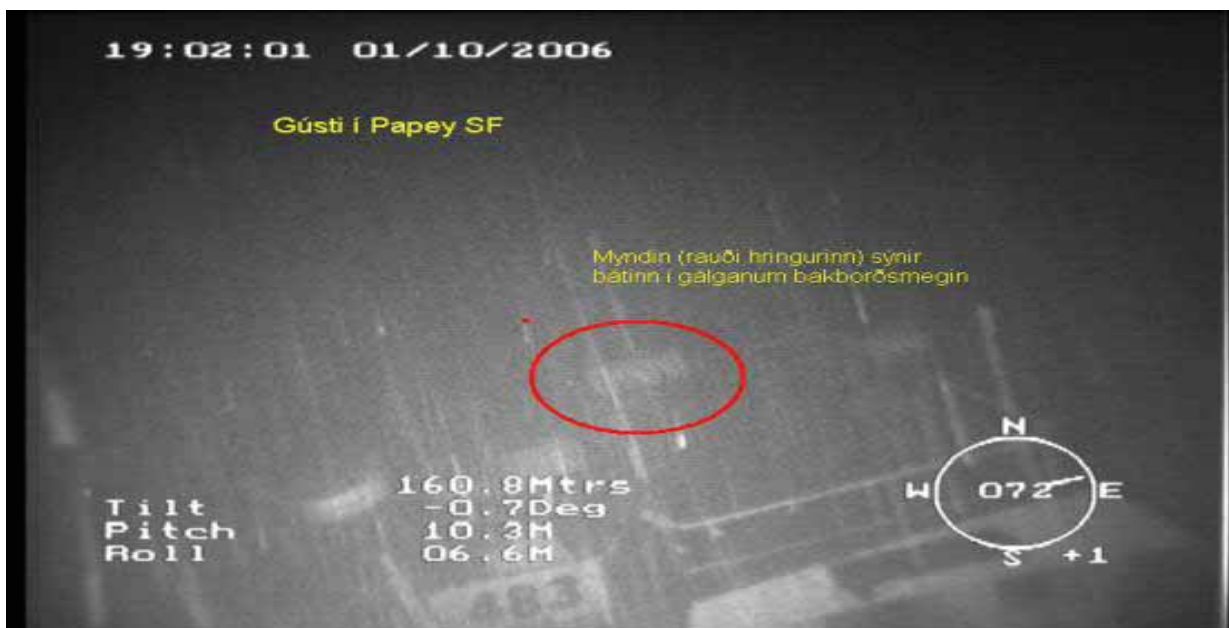
Gúmmíbjörgunarbáturinn sem skilaði sér ekki var í gálga frá Sigmund og var staðsettur bakborðsmegin á brúarpaki. Þessi gálgi var settur nýr á bátinn árið 2000 og við rannsókn málsins kom fram að þessi búnaður hafði verið skoðaður samkvæmt kröfum þar um.

Neðansjávarmyndirnar (sjá mynd) sýndu vel að gúmmíbjörgunarbáturinn á Gústa í Papey SF situr enn í sleppibúnaði bakborðsmegin á þaki stýrishússins án nokkurrar fyrirstöðu.

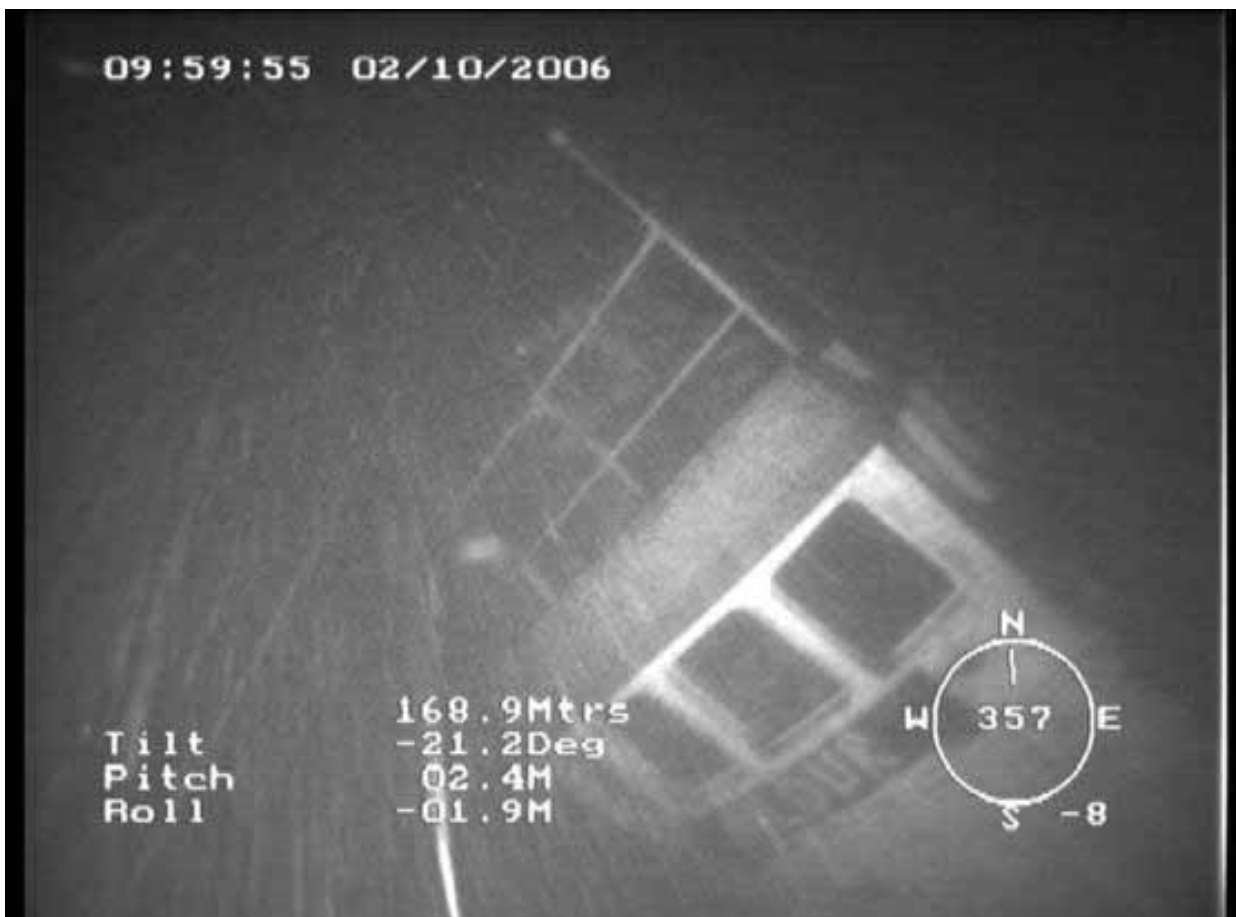
Við neðansjávarmyndatöku á flaki Hildar PH kom í ljós að gúmmíbjörgunarbáturinn var ekki í sæti sínu á stýrishúspakinu (sjá mynd). Rekakkeri hans var sjáanlegt við flakið og að fangalína hans lá frá festingum bátsins upp í mastur og síðan fram eftir flakinu. Ekki sást í gúmmíbjörgunarbátinn á myndum enda vélinni ekki beint fram fyrir flakið.

Talið er sennilegt að gúmmíbjörgunarbáturinn, hafi losnað á einhverju stigi, sprengt af sér hylkið og ekki náð að losa sig frá flakinu. Miðað við myndir má gera ráð fyrir að gúmmíbjörgunarbáturinn liggi fyrir framan flak Hildar. Eftir því sem nefndin kemst næst þá var ekki veikur hlekkur við fangalínu gúmmíbjörgunarbátsins.

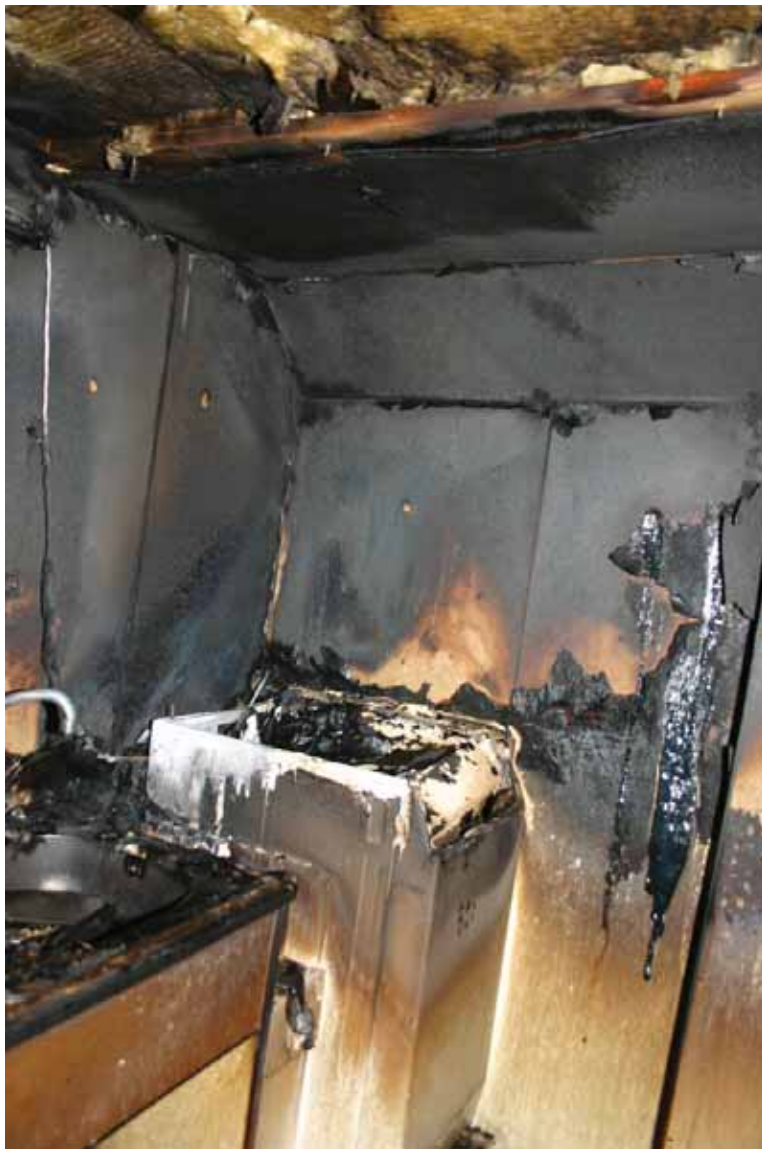
Eldur varð laus um borð í Beiti NK 123 (mál nr. 13406) sem rakin var til bilunar í þvottavél. Myndin sýnir þvottavélina og umhverfi hennar.

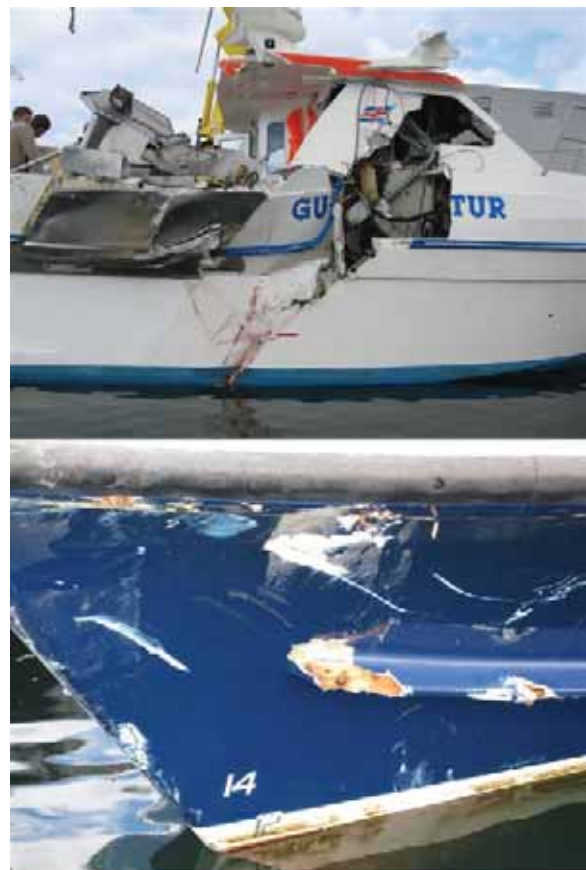
Bátarnir voru komnir til hafnar á Skagaströnd um kl. 04:10. Við losun á körum úr Guðbjarti SH kom í ljós staðbundinn eldur í rafmagnsleiðslum þar sem hann hafði skemmst. Slökkt var með handslökkvitæki og rafmagn slegið út.

Skemmdirnar á skipunum © Jón Örn Stefánsson

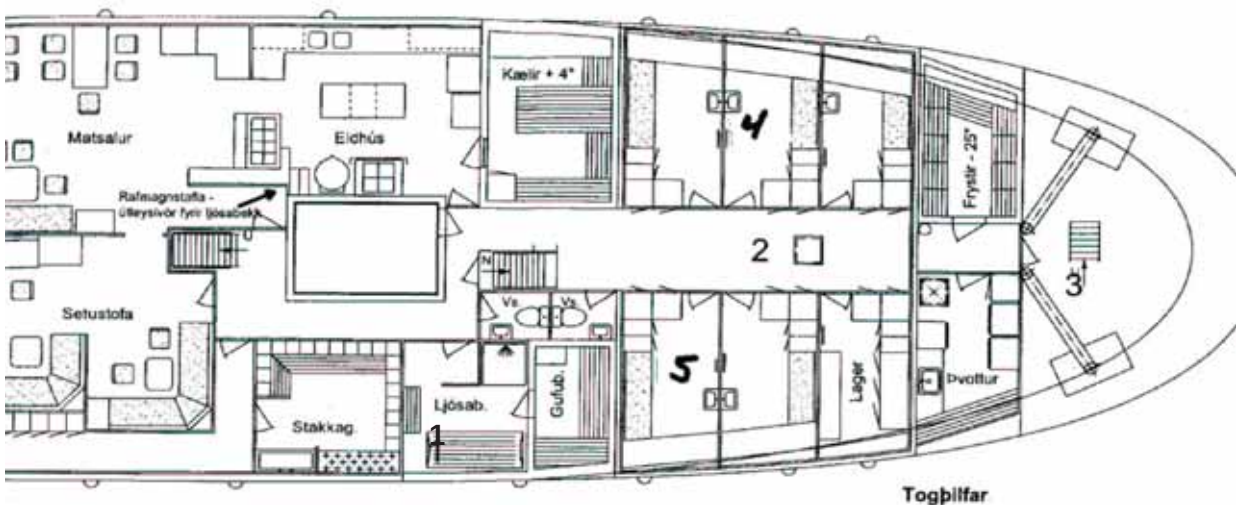
Grunnteikning af aðalþilfari. Skýringar: 1. Staðsetning ljósabekks þar sem eldurinn kom upp. 2 og 3. Staðsetning skipverjanna sem létust. 4 og 5. Klefar skipverjanna. Lúgan sem björgunaraðilar fóru um er framan við tölu 2.

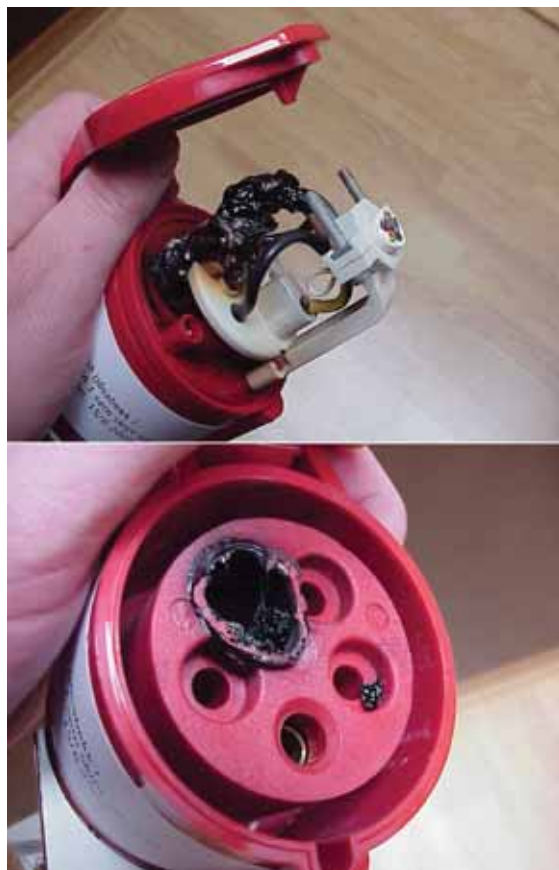
- Hitaliði á að brenna yfir og rjúfa straum við of mikinn hita.
- Rafmagnstenglum er hætt við að brenna. Á myndunum má sjá rafmagnstengil úr öðru skipi

sem skipta þurfti um nýlega. Hann er af gerðinni Walthers 32A -6h 230 / 400V Typ 130. Samkvæmt upplýsingum frá skipa-eftirlitssviði SÍ er þessum tenglum oft hætt til að brenna. Hulsurnar í þeim slitna með tímanum og halda því ekki nógu vel utan um tengikvíslna, sem veldur sambandsleysi, hita og bruna. Einnig ef óhreinindi t.d. sandur fer inn í hulsuna og rífur og / eða rispar hana með klónni.

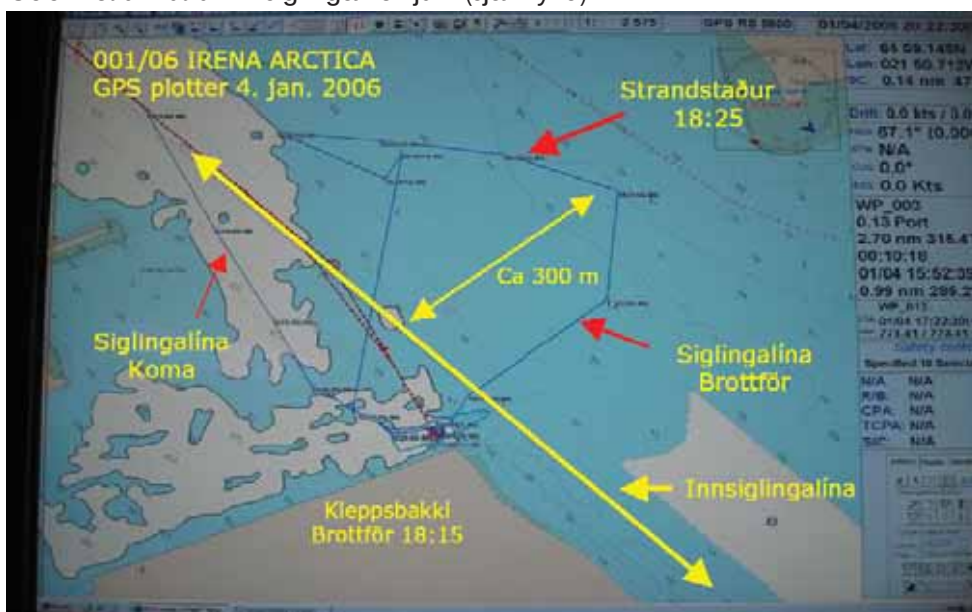
Skipinu var siglt frá Kleppsbakka í Sundahöfn kl. 18:15 með hafnsögumann um borð. Í stað þess að setja stefnuna út suðið í NV átt var skipinu siglt til NA áleiðis að Viðey og síðan N allt að 300 metrum út úr innsiglingamerkjum (sjá mynd).

Orsök strandsins var að siglt var út úr réttri siglingaleið. Nefndin telur að skipstjóri hefði átt að taka tillit til stöðu sjávarfalla vegna djúpristu skipsins þegar hann lét úr höfn.

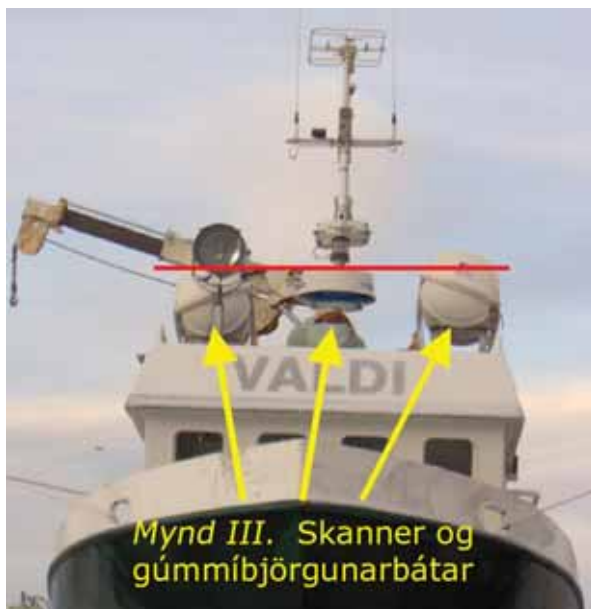
- að ratsjáin hafði ratsjársemi á styrishúsi sem var staðsettur þannig að gúmmíbjörgunarbátar byrgðu endurvörp hans verulega til beggja hliða (sjá mynd III). Í ljós kom að ratsjáin fékk

ekki endurvarp nema í um 60° geira fram fyrir bátinn eða um 30° í hvort borð. Mynd III sýnir vel að bátarnir ná einnig upp fyrir ratsjársemi. Eftir atvikið var tekin ákvörðun um að breyta þessu fyrirkomulagi;

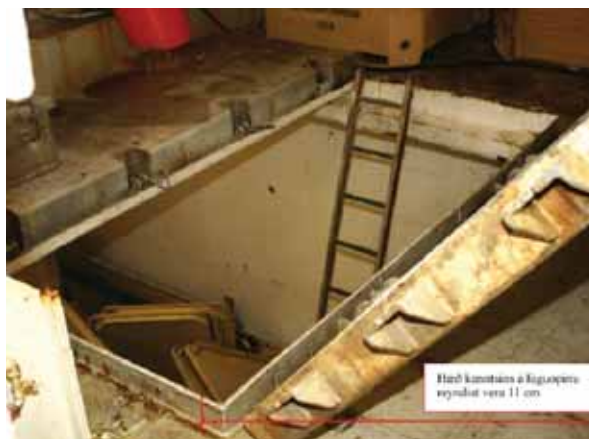
- að skipverjinn féll 3,50 m;
- að lúguopið var 1,20 m á breidd, 2,65 m á lengd og 11 sm háum karmi. Lestarlúgan var tvískipt og var lokuð með handafli;
- að skipverjinn var búinn að tersa stjórnborðshluta lestarlúgunnar en bakborðshlutinn lá opinn til hliðar (sjá mynd);
