## Skýrsla RNS

Rannsóknarnefnd sjóslysa

# Skýrsla Rannsóknarnefndar sjóslysa fyrir árið 2008

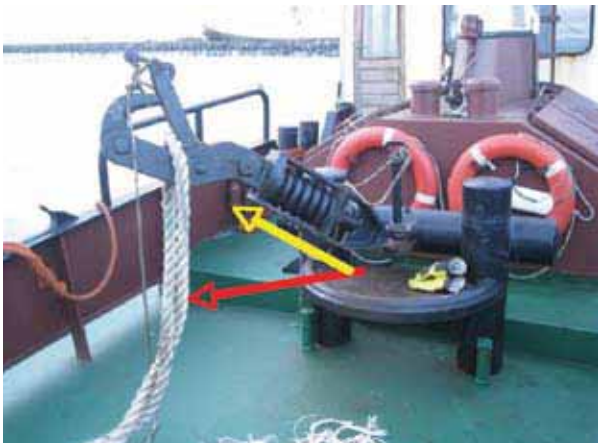
Talsverðar skemmdir urðu á dráttarbúnaði (*sjá mynd*), dráttartaug, lunningu og siglingatækjum dráttarbátsins. Lekur kom að vélaverkstæði Bjarna Ólafssonar AK.

Skemmdir á dráttarbúnaði (rauða línan sýnir u.þ.b. rétta stöðu) ©Útgerð

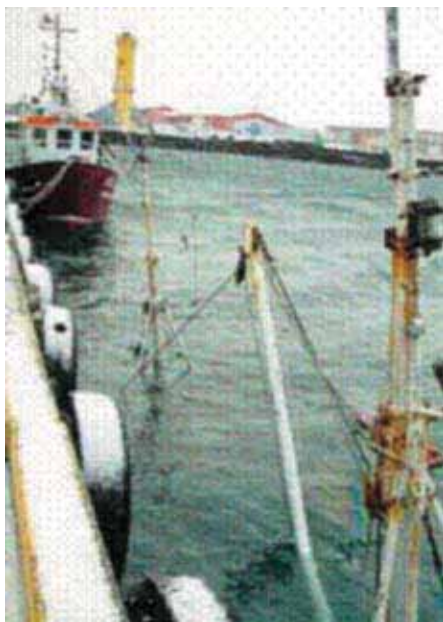
Una SU hafði legið óhreyfð í höfninni í um fjögur ár og taldist til svokallaðra óreiðubáta í höfninni. Ekki er vitað um orsök þess að báturinn sökk en starfsmenn hafnarinnar höfðu reglulega dælt úr honum fram að þeim tíma.

Myndin sýnir mæstrin standa úr sjó.

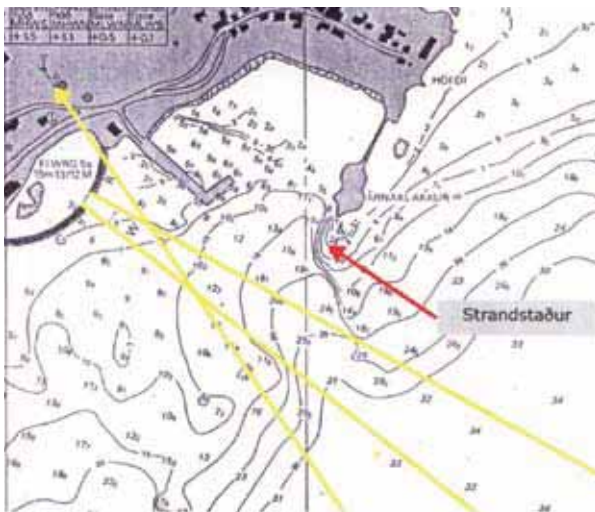
Mynd I Rauða örín sýnir leið *Ice Bird* og strandstað. Gula línurnar sýna hvíta geirann á vitanum. Gula örín sýnir gömlu vörðurnar sem ekki voru til staðar.

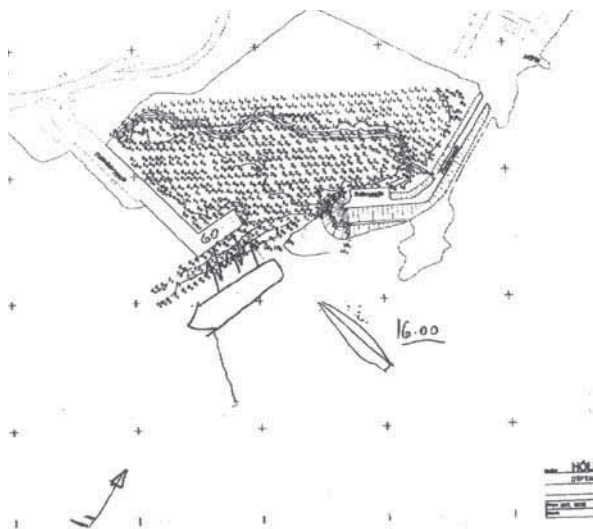
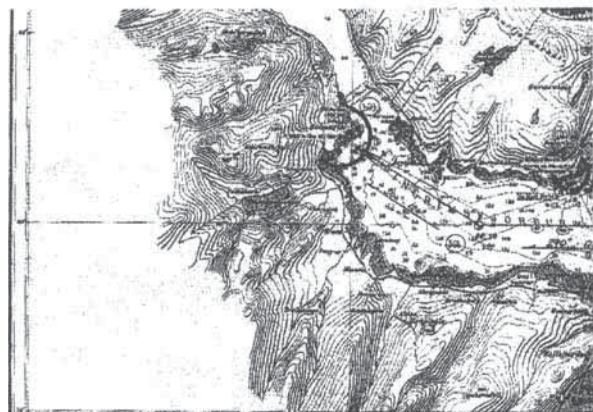
Mynd II Ljósrit af sjókortum sem voru um borð. Efri hlutin sýnir hvernig skipstjóri hafði teiknað skipið á strandstað kl. 16:00.

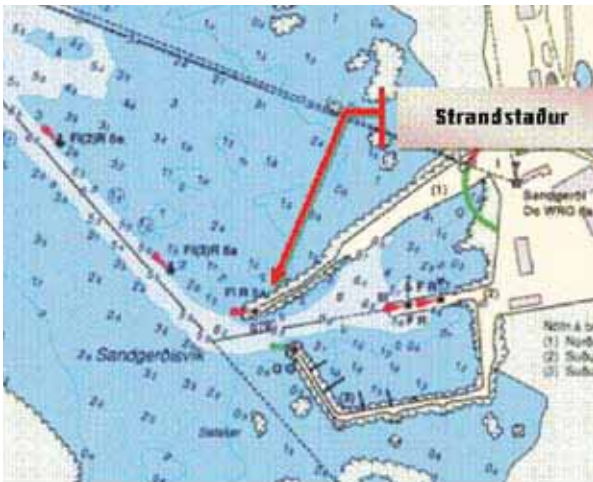
Kortið sýnir strandstað. Skemmdir á bátinum ©Hilmar Bragi

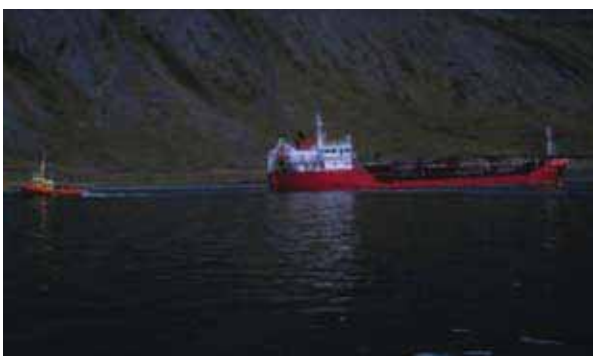
Á strandstað ©Halldór Sveinbjörnsson

Eftir að hafnsögumaður kom um borð var siglt áleiðis að bryggju. Þegar skipið var laust við fyrstu bauju fór skyndilega allt rafmagn af skipinu með þeim afleiðingum að það drapst á báðum aðalvélum þess og það varð stjórnlaust. Hafnsögubáturinn Sturla Halldórsson kom skipinu til aðstoðar til þess að það lenti ekki þvert í rennunni og akkeri var látið falla. Þrátt fyrir þessar ráðstafanir strandaði skipið á sandbakka austan við Sundabakka.

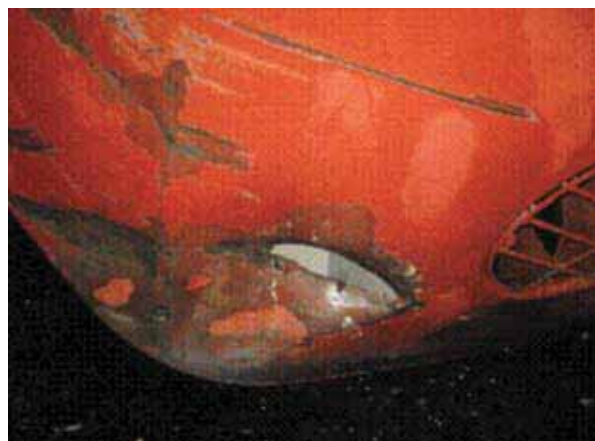
Myndin sýnir skemmdirnar á stefni bátsins ©Lögreglan

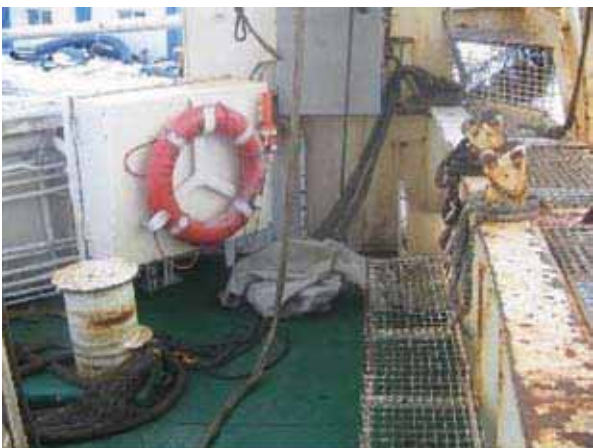
Fallhlífir liggur í þilfarinu fyrir enda þrepsins sem slasaði lenti á fyrst.

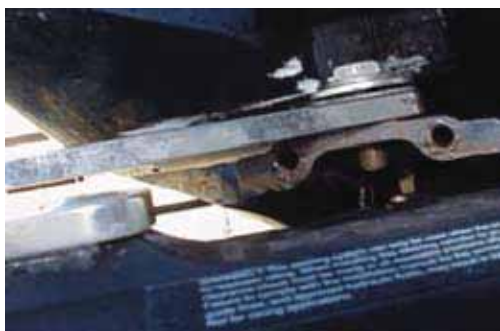
Tenging á stýrissveif og stýristjakk splitttróna og neðri skifu vantar

- að við skoðun á stjórnþúnaði sást að festibolti á milli stýristjaks og stýrissveifar hafði losnað

svo stýrið varð óvirkt. Boltinn hafði skrúfast úr gengjum stýrissveifarinnar og hann ásamt efri skinnu fannst í kjalsogi bátsins en róin og neðri skinna tapaðist. Boltinn var ekki boraður fyrir splitti en talið var að róin hafi verið með nælon slíf til splittunar eða eins og framleiðandi gengur frá þessum búnaði;

Orsök slyssins var bilun í festingu stýrissveifarinnar og stýristjaksins.
