**Nr. 103/13 Þórsnes II SH 109****Strandar á Breiðafirði**

Skipaskr.nr. 1424 IMO nr. 7406356  
 Smíðaður: Akureyri 1975 stál  
 Stærð: 146 brl. 233 bt.  
 Mesta lengd: 31,4 m Skráð lengd: 28,2 m  
 Breidd: 6,7 m Dýpt: 5,6 m  
 Vél: MWM 563 kW, 1974  
 Fjöldi skipverja: 9

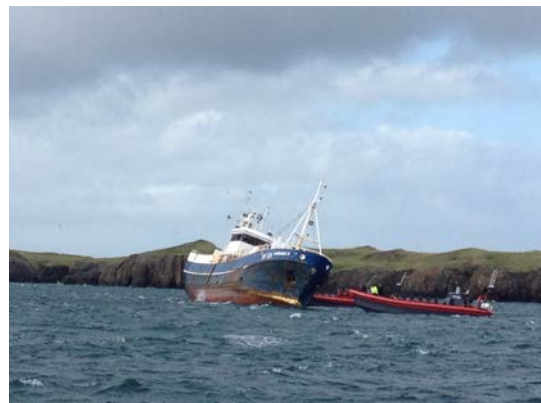
Mynd 1 Þórsnes II á strandstað

Vél var sett í afturábak en það reyndist of seint og strandaði skipið kl. 10:21 á skeri á stað, 65°04'639N og 022°40'000V þegar u.þ.b. ein klst. var frá háflóði.

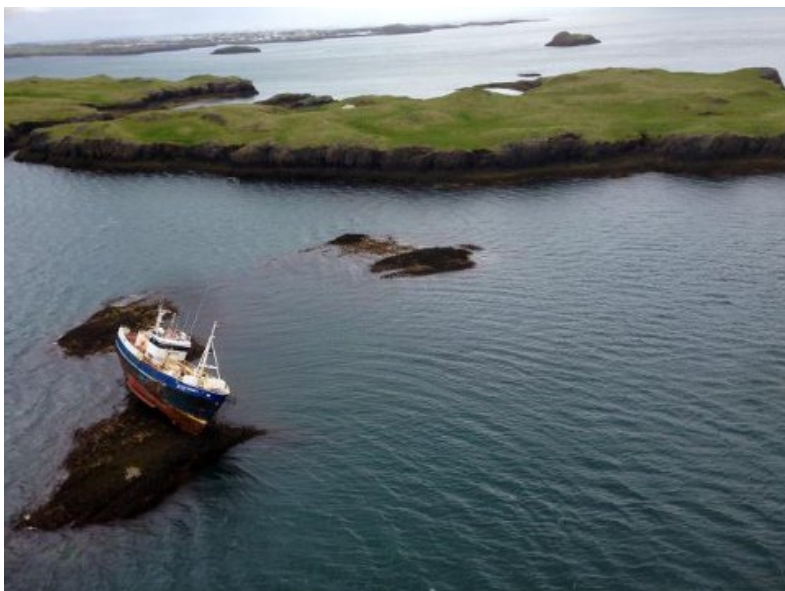
Mynd 2 Strandstaður úr lofti (Stykkishólmur í baksýn)

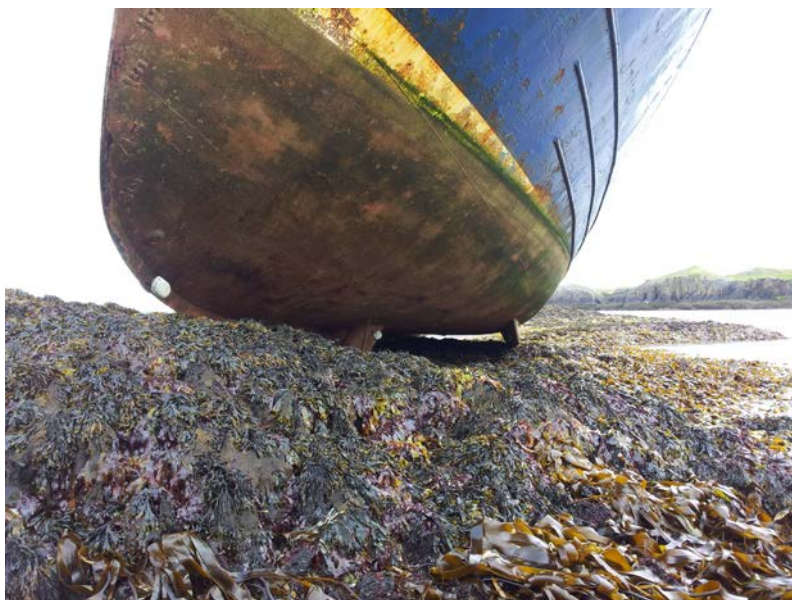
Mynd 3 Veltikjölur mjög nálægt brún á skerinu

Það fjaraði alveg undan Þórsnesi II sem lá á bakborðssíðunni á veltikili eins og mynd 3 sýnir. Eins og myndin sýnir einnig þá hefur ekki mátt muna miklu að veltikjölurinn hefði lent í miklum halla á skerinu með ófyrirséðum afleiðingum.

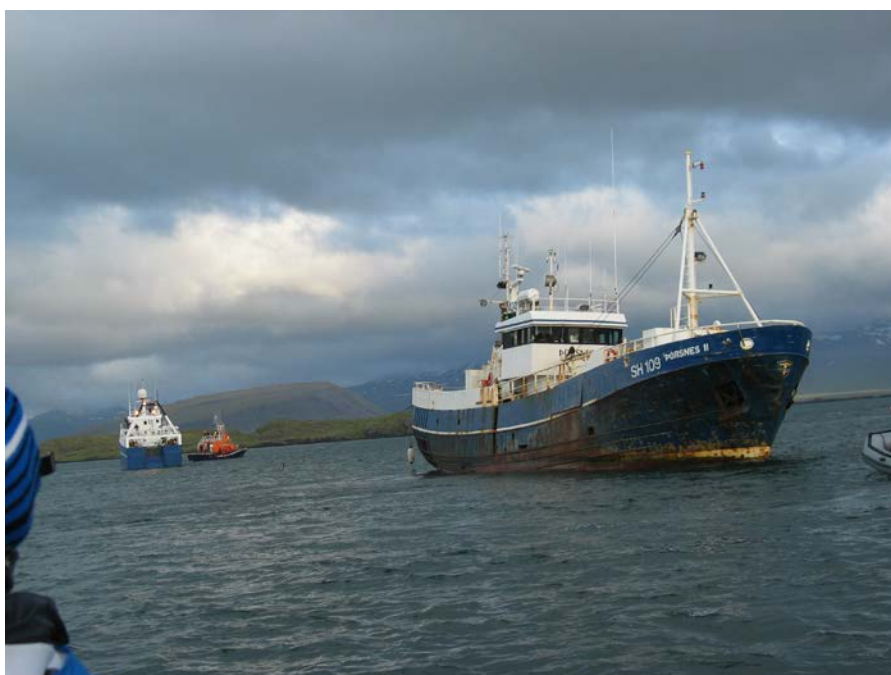
Mynd 4 Þórsnes II laus af strandstað

Nokkru fyrir háflóð flaut Þórsnes II sjálf af strandstað án dráttar og var skipinu siglt fyrir eigin vélarafli áleiðis til hafnar í Stykkishólmi en komið var þangað um kl. 23:00. Kafari skoðaði skipið daginn eftir og í ljós kom rispa á utanborðskæli.
