Nr. 120 / 13 Sædís Bára GK 88***Strandar við Skagaströnd, stjórnandi sofnar***

Skipaskr.nr. 2829
 Smíðaður: Njarðvík 2012, plast
 Stærð: 14,35 bt.
 Mesta lengd: 12,85 m Skráð lengd: 11,67 m
 Breidd: 3,40 m Dýpt: 1,64 m
 Vél: Mermaid 186 kW, 1991
 Fjöldi skipverja: 2

Lokaskýrsla afgreidd á fundi 6. október 2014 af Inga Tryggvasyni, Hilmari Snorrasyni og Pálma K. Jónssyni

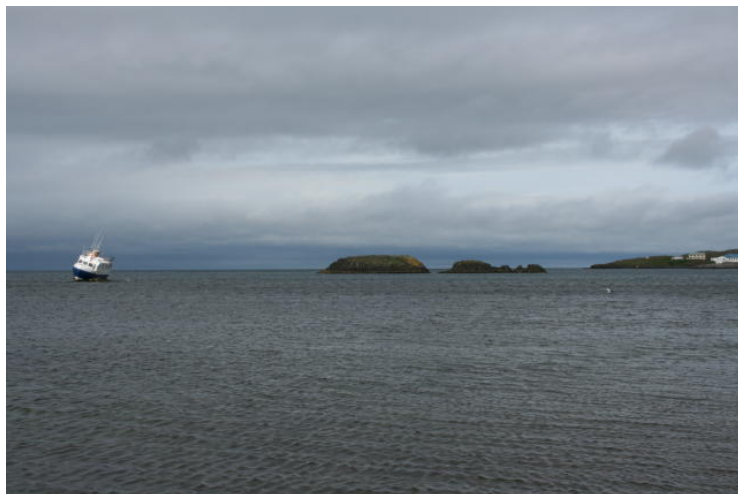
Báturinn á strandstað, Skagaströnd sést til hægri á myndinni

Eftir að báturinn var tekinn á land kom í ljós að engar ákomur voru á skrokknum enda lagðist hann á bakborðssíðuna eftir að hann strandaði.

- að eftir að báturinn var tekinn á land sáust engar ákomur á skrokknum en hann lagðist á bakborðssíðuna á skerinu. Undir kjölnum var kjölfestujárn sem tók við ákomunni þegar báturinn sigldi á 7,4 hnúta ferð upp á skerið. Á járninu sáust nokkrar grunnar rispur;

Orsök strandsins var að skipstjóri sofnaði við stjórn bátsins.

Mörg mál sambærileg þessu hafa borist nefndinni á liðnum árum þar sem stjórnandi sofna á siglingavakt oft á tíðum vegna langvinnrar þreytu og óhóflegrar vöku. Nefndin beinir því til skipstjórnarmanna að huga vel að mikilvægi hvíldar til að koma í veg fyrir að þeir sofni við stjórn. Þá hvetur nefndin stjórnendur til að nota allan þann viðvörunarbúnað sem getur komið í veg fyrir atvik sem þetta.
