Nr. 146 / 12 Beggi Gísla ÍS 54**Vélarbilun og dreginn til hafnar**

Skipaskr.nr. 7478
Smíðaður: Hafnarfirði 1998 plast
Stærð: 4,89 brl. 5,68 bt.
Mesta lengd: 9,49 m Skráð lengd: 8,58 m
Breidd: 2,49 m Dýpt: 0,89 m
Vél: Volvo Penta 190 kW 1998
Fjöldi skipverja: 1

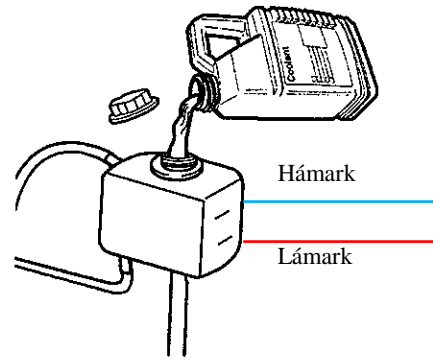
- að þegar ástand í vélarrúminu var skoðað kom í ljós að lekið hafði út með áspétti (pakkdós) á kælivatnsdælunni. Þegar kælimiðillinn minnkaði á vélinni fékk afgangreinin síðast kælingu svo sprunga kom í kælivatnskápu greinarinnar og kælimiðillinn sprautaðist inn í afgasið. Þegar þrýstingur féll sauð á vélinni;
- að í handbók vélaframleiðanda eru ekki leiðbeiningar um keyrslutíma á kælivatnsdælunni áður en huga þarf að þakningu og legum;
- að skipstjóri sagðist hafa orðið var við að einhver leki væri af kælikerfi vélarinnar en ekki fundið hann. Hæðartankur sé á afturpili inni í stýrishúsinu og þar geti hann fylgst með hversu mikill vökvi sé í tanknum. Þegar vélin er köld hverfur vatnið nánast niður úr tanknum eða er neðst í honum en þegar vélin hitnar þá kemur vatnið upp í tankinn sagði hann;

- að tankurinn er með merkingum fyrir lágmarks og hámarks vökvamagn (*Sjá mynd*). Honum er lokað með skrúfuðum tappa búnum yfirþrýstingsventli. Vélaframleiðandi ráðleggur að tappinn sé ekki opnaður þegar vélin er heit. (*þá gæti heitur miðillinn sprautast út og eða soðið á henni við þrýstifallið*) Því ætti ávallt að bæta á tankinn þegar kerfið er kalt.

Orsök bilunar var leki með áspétti (pakkdós) kælivatnsdælu.

Nefndin bendir vélgæslumönnum á nauðsyn fyrirbyggjandi viðhalds og bregðast strax við ef eitthvað bendir til bilunar.
