**Nr. 166 / 13 Þórir SF 77*****Skipverji slasast á hendi***

Skipaskr.nr. 2731 IMO nr. 9395903  
 Smíðaður: Taiwan 2009, stál  
 Stærð: 383,2 bt.  
 Mesta lengd: 28,88 m Skráð lengd: 26,3 m  
 Breidd: 9,2 m Dýpt: 6,8 m  
 Vél: Mitsubishi 523 kW, 2006  
 Fjöldi skipverja: 10

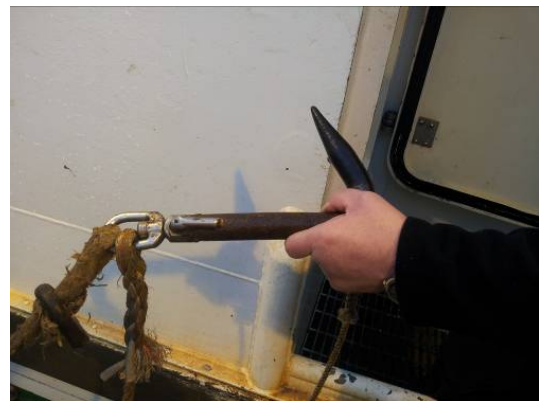
Verið var að láta trollið fara og einn skipverja kom belgstroffunum í byssukrókinn til að draga pokana út. Hann hélt undir krókinn (*sjá mynd*) svo stroffurnar féllu ekki úr honum eða hann kræktist ekki niður í riðilinn á meðan verið var að taka slakann af gilsinum. Þegar strekktist í kom sláttur á krókinn til hliðar og hann slengdist í þilið aftan við skipverjann og urðu fingur hægri handar á milli svo sprakk fyrir á löngutöng og hún brotnaði.

- að krókurinn er af venjulegri byssukróka gerð með nær 100° beygðum hnakka þar sem byssugikkurinn (úrlosunarband) er festur í. Sökum gerðar króksins er hætta á að hann krækist í netariðilinn sé honum sleppt niður á trollþilfarið áður

en strekkist í gilsinn. Það á einnig við um það sem í hann er sett en það vill falla úr honum áður en strekkist í að sögn spilmanns;

Orsök slyssins má rekja til þess að menn hafa ekki gert viðeigandi ráðstafanir til að auka öryggi skipverja við þessa vinnu með því að skipta út byssukróknum fyrir lokaðan sleppikrók líkt og víða hefur verið gert.
