Alvarlegt slys 19.08.2005

Gatnamót Kringlumýrarbrautar og Suðurlandsbrautar í Reykjavík

54 ára karlmaður alvarlega slasaður

Rannsóknarnefnd umferðarslysa

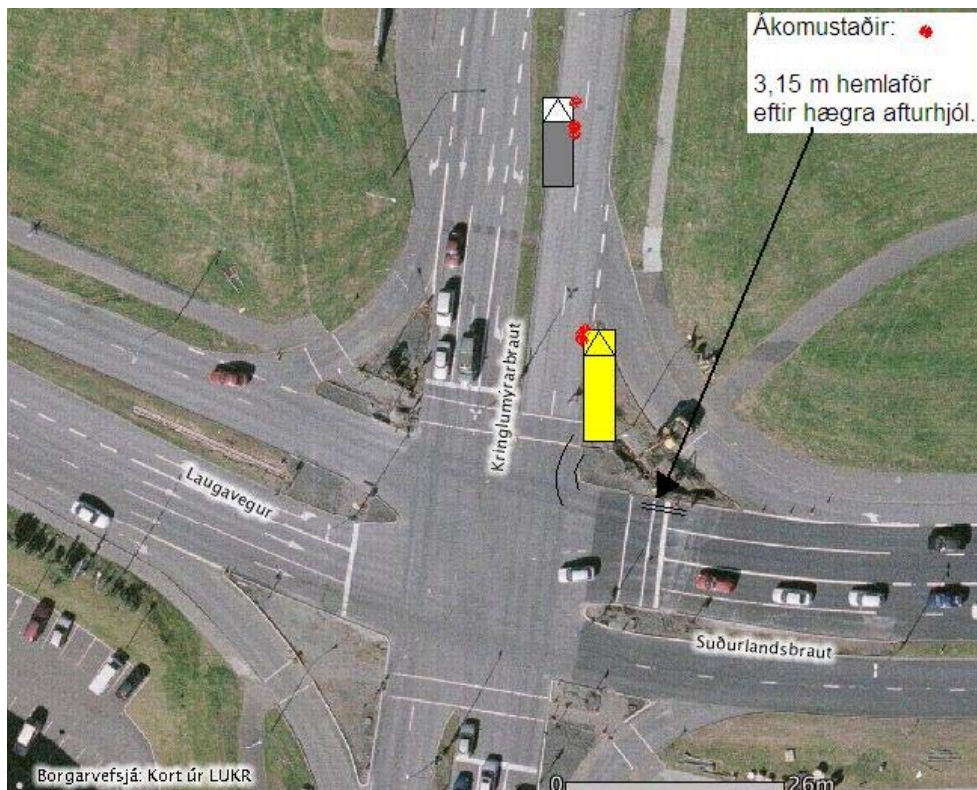
Vörubifreið var ekið norður Kringlumýrarbraut, gegn rauðu ljósi á gatnamótum Kringlumýrarbrautar og Suðurlandsbrautar. Var vörubifreiðinni ekið í veg fyrir strætisvagn sem tekið hafði af stað úr kyrrstöðu á gatnamótunum vestur Laugaveg. Við áreksturinn snérist strætisvagninn einn fjórða úr hring og hentist vagnstjórinn út úr ökutækinu. Vagnstjórinn dróst um 22 metra með vörubílnum og missti hann báða fætur fyrir neðan hné af völdum slysisins. Einnig slösuðust nokkrir farþegar strætisvagnsins og þurfti að leggja einn þeirra inn á sjúkrahús, annar hlaut brot á rifjum og var undir eftirliti lækna fram eftir degi en áverkar hinna reyndust vægari.

Mynd 1: Afstöðumynd af slysavettvangi sem sýnir vörubifreiðina og strætisvagninn eftir áreksturinn. Mynd fengin úr Borgarvefsjá Reykjavíkurborgar.
