## Banaslys 15.2.2006

Bæjarbraut í Garðabæ

Ekið á gangandi vegfaranda

**Rannsóknarnefnd umferðarslysa**

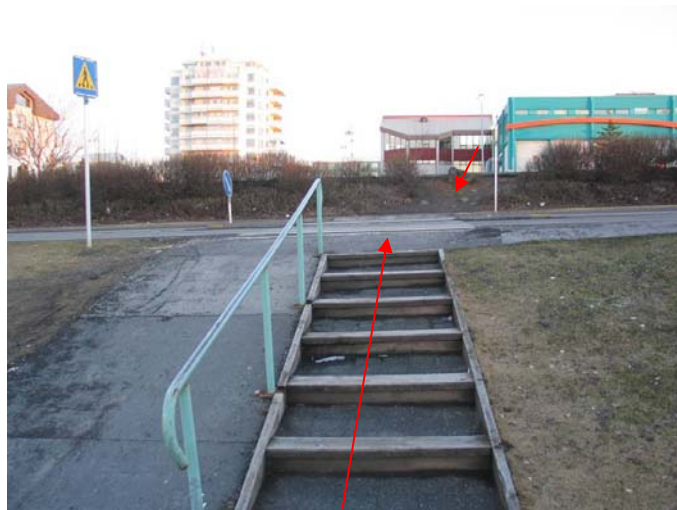
Horft í átt að Garðatorgi

Á þessum stað er gangbraut yfir Bæjarbraut sem liggur frá íbúðahverfi að verslunarmiðstöðinni Garðatorgi. Þar sem slysið varð er halli upp götuna í akstursstefnu ökumanns. Gangbrautin var merkt með gangbrautarskiltum, yfirborðsmerkingum og lítilli eyju á miðri götunni. Aðkoma að gangbrautinni var að mati rannsóknarnefndarinnar varhugaverð. Öðrum megin (við íbúðahverfið) var halli og tröppur upp á gangstéttina framan við gangbrautina. Hinum megin (Garðatorgsmegin) var slóði niður brekku sem myndast hafði eftir gangandi vegfarendur í gegnum trjágróður. Gangandi vegfarendur sáu stöðugt ekki vel fyrir en rétt áður en þeir komu út á gangbrautina.

1) Rannsóknarnefndin ritaði bæjaryfirvöldum í Garðabæ bréf 27.febrúar með athugasemdum um gangbrautina. Eftir slysið ákváðu bæjaryfirvöld í Garðabæ að breyta gangbrautinni. Þar eru nú gangbrautarljós og aðkomuleið hefur verið lagfærð.
