## Banaslys 16.08.2006

Garðskagavegur

Framanákeyrsla

**Rannsóknarnefnd umferðarslysa**

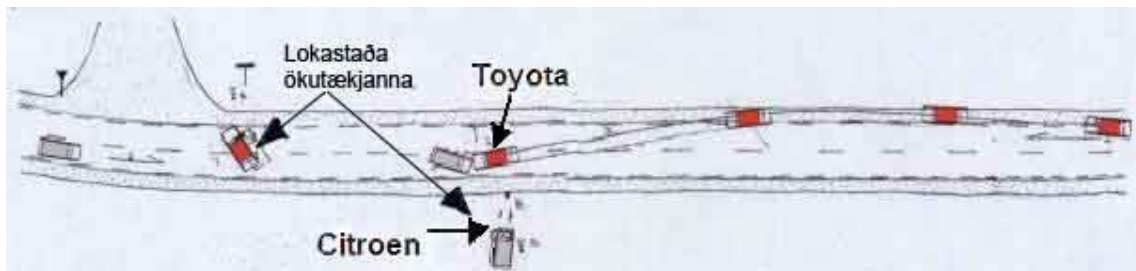
Slysið varð á Garðskagavegi rétt norðan Sandgerðis. Ökumaður Toyota-fólksbifreiðar ók suður Garðskagaveg í átt að Sandgerði á allt of miklum hraða. Vegna ógætilegs aksturs rásaði bifreið hans til hægri út á malarvegöxl. Brást ökumaður við með því að rykkja bifreiðinni til vinstri. Við það fór hann yfir á rangan vegarhelming framan á Citroen-sendibifreið sem ekið var norður Garðskagaveg (sjá mynd). Áreksturinn var mjög harður en samkvæmt hraðaútreikningum var ökumaður fólksbifreiðarinnar líklega á 128 km/klst. hraða. Hámarkshraði á Garðskagavegi þar sem slysið átti sér stað er 90 km/klst.

Mynd 1: Vettvangsteikning frá lögreglu.

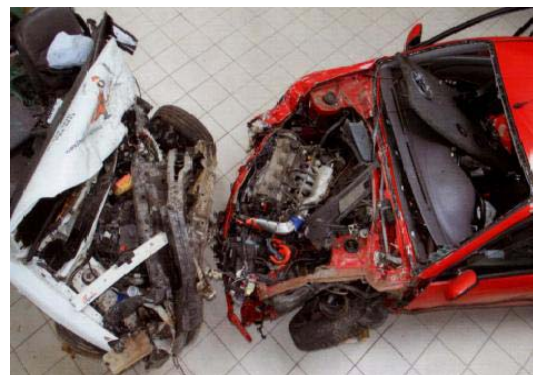
Ákoma bifreiðanna var undir u.þ.b. 45° horni þar sem framendi fólksbifreiðarinnar lenti á vinstra framhorni sendibifreiðarinnar, sjá mynd hér til hliðar. Þetta olli ójafnri álagsdreifingu á burðarvirki sendibifreiðarinnar með þeim afleiðingum að aflögun inn í farþegarými hennar hjá ökumanni varð umtalsverð. Ökumaður sendibifreiðarinnar lést samstundis vegna fjöláverka. Hann var með öryggisbeltið spennt og öryggispúði í stýrinu blés út. Öryggisbúnaðurinn náði ekki að vernda ökumanninn vegna aflögunarinnar.

Mynd 2: Fyrsta ákoma ökutækjanna. Mynd fengin úr skýrslu FMB.

Rannsóknarnefndin ítrekar ábendingar sínar um aðgerðir gegn hraðakstri og fyrir notkun bílbelta.
