## **Banaslys 7.8.2006**

Suðurlandsvegur við Langsstaði

Árekstur

**Rannsóknarnefnd umferðarslysa**

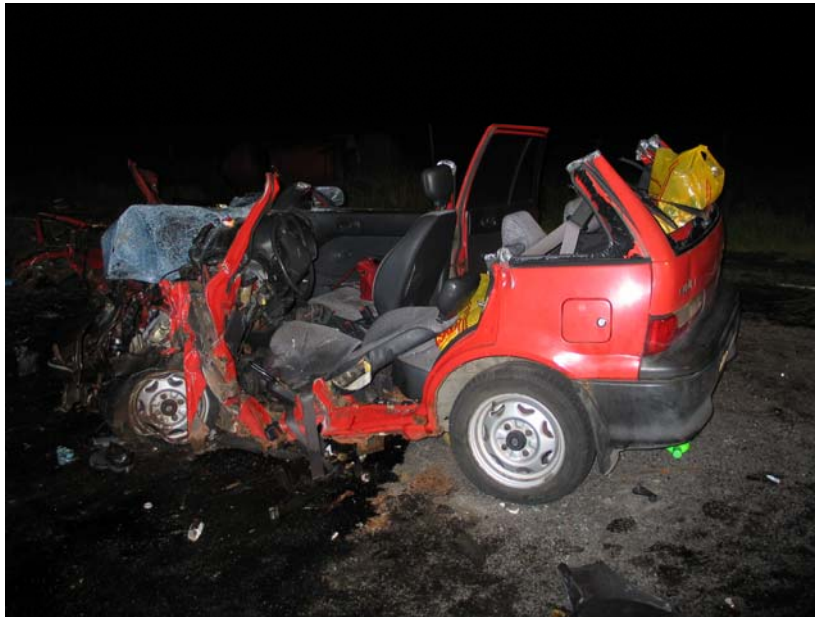
**Fólksbifreiðin á slysavettvangi.**

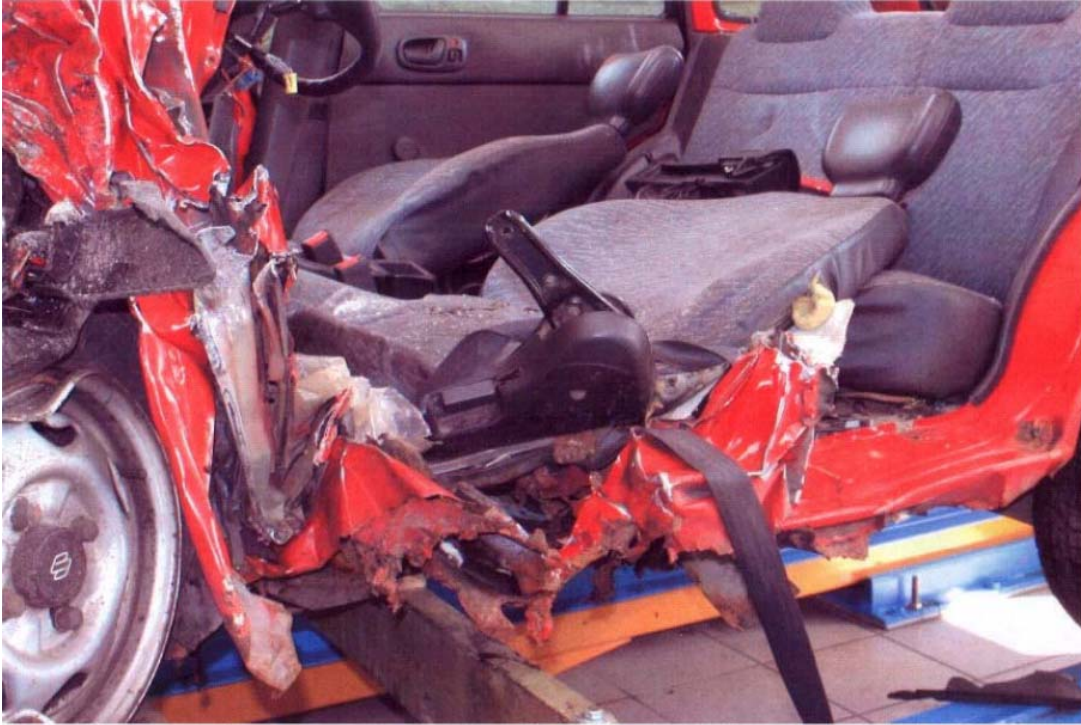
Fólksbifreiðin var af gerðinni Suzuki Swift. Sérfræðingar sem skoðuðu bifreiðina gerðu viðamiklar athugasemdir við ástand hennar og telja að styrkleikamissir sem bifreiðin hafði orðið fyrir vegna ryðs og haldlítilla viðgerða hafi átt verulegan þátt í því að áreksturinn leiddi ökumann til dauða. A-stafur bifreiðarinnar og mælaborð gengu 710 mm aftur eftir ökutækinu. Vegna víðtækrar ryðmyndunnar í gólfi neðst í A- og B- staf og síls vinstra megin var engin fyrirstaða í málminum til að taka við og deyfa höggið í árekstrinum. Þá voru hemlarör mjög ryðguð. Til að bæta útlit vegna verulegra ryðskemmda í sílsum beggja megin hafði verið sprautað frauðplasti inn í þá. Rannsókn leiddi í ljóst að ryðmyndun í yfirbyggingu var í sama horfi þegar slysið varð og þegar aðalskoðun fór fram 9.9.2005 og endurskoðun 15.9.2005.

Mynd 46. Sils vinstra megin. Ryðmyndunin er algjör í framhluta og einungis þröskuldur undir afturhurð sýnist heillegur en er verulega ryðgaður að innanverðu. Ryðmyndunin hefur rúið silsinn og neðri hluta A- og B-stafanna styrk sínum algjörlega.

Bíltæknirannsókn leiddi í ljós að ryðskemmdir og haldlitlar viðgerðir ollu styrkleikamissi í fólksbifreiðinni. Við það minnkaði til muna sú vörn, sem farþegarými bifreiðarinnar átti að veita ökumanni og má ætla það veigamikinn þátt í dauða ökumanns

Rannsóknarnefnd umferðarslysa leggur til að Umferðarstofa beini því til skoðunarstöðva að auka eftirlit með ryðskemmdum ökutækja.
