Banaslys 13.1.2006

Sæbraut
Aftanákeyrsla
Látinn 59 ára karlmaður
Tími sólarhrings: Morgunn

Rannsóknarnefnd umferðarslysa

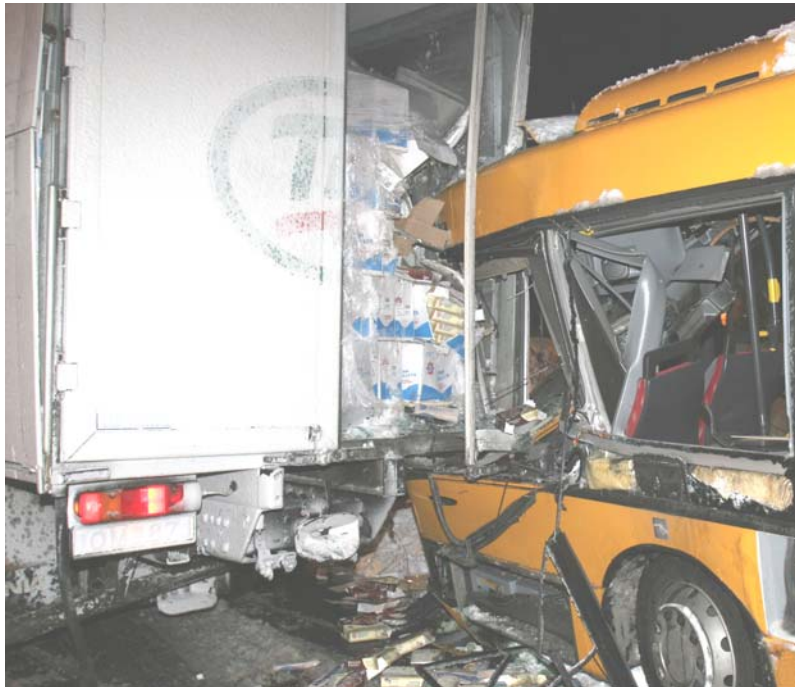
Kassi vörubifreiðarinnar gekk langt inn í ökumannsrými strætisvagnsins.

Samkvæmt bíltæknirannsókn sem framkvæmd var á ökutækjunum fannst ekkert athugavert við hjóla- og stýrisbúnað strætisvagnsins og ekkert sem benti til að bilun í strætisvagninum hafi átt þátt í slysinu. Engin ummerki voru sjáanleg um hemlun strætisvagnsins. Kassi vöruflutningabifreiðarinnar gekk langt inn í ökumannsrýmið og bera meiðsli hins látna þess vitni. Neðsti hlut kassans var í 117 cm hæð frá götu og neðri brún framrúðu strætisvagnsins í 125 cm hæð.

Styrkleiki efri hluta framenda strætisvagnsins er afar lítil og ljóst að höggið lenti á mjúkan hluta framenda strætisvagnsins. Vegna þessa varð aflögun inn í ökumannsrými umtalsverð þrátt fyrir lítinn hraða.

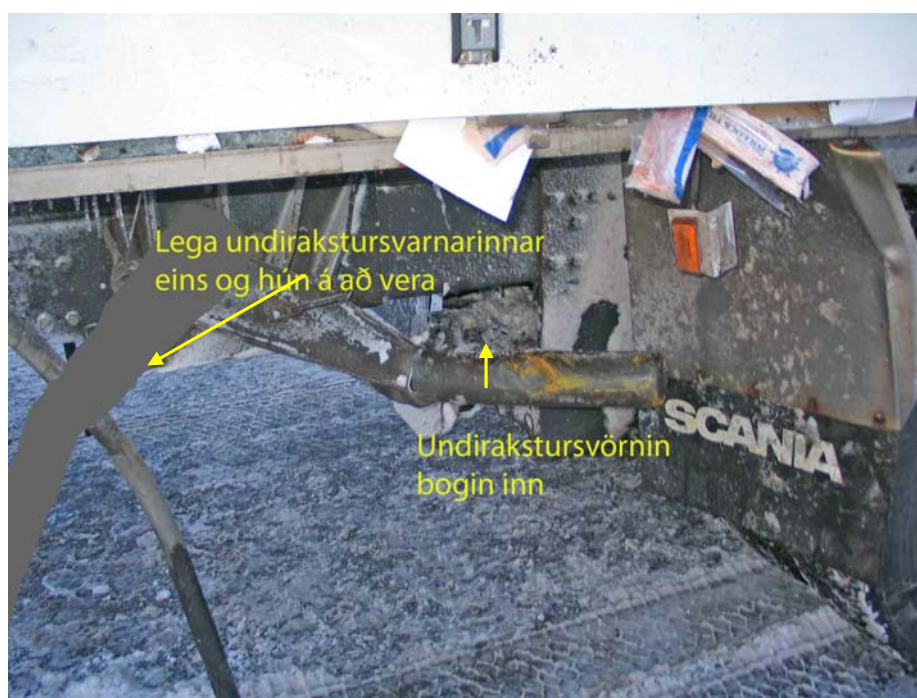
Festingar afturvarnar vörubifreiðarinnar gáfu sig við áreksturinn. Vörubifreiðin er fyrst skráð árið 2005 og hér því um nýlega bifreið að ræða. Í stoðriti við skoðunarhandbók ökutækja er tekið fram að að jafnaði skuli vera að minnsta kosti þrjú boltar í hvorn grindarbita. Umrædd undirvörn var fest með tveimur boltum, öðrum með ró og hinn var með splitti. Í skýrslu um bíltæknirannsóknina kom fram að boltinn með rónni var laus vinstra megin og splittunin var með þeim hætti að hún gat auðveldlega losnað. Þverbíti afturvarnarinnar bognaði einnig, sjá mynd hér að neðan. Styrkur afturvarnarinnar var undir lágmarksröfum reglugerðar um gerð og búnað ökutækja.

Undirakstursvörn vörubifreiðarinnar bognaði og festingarnar gáfu sig.

Rannsóknarnefnd umferðarslysa leggur til að Umferðarstofa beini því til skoðunarstöðva að skoða mjög vel við eftirlit sitt hvort undirvarnir bifreiða standist kröfur sem til þeirra eru gerðar.
