Banaslys 20.8.2006

Vesturlandsvegur við Köldukvísl.
Framanákeyrsla.
Látnir 25 og 47 ára karlmenn.
Tími sólarhrings: Nótt

Rannsóknarnefnd umferðarslysa

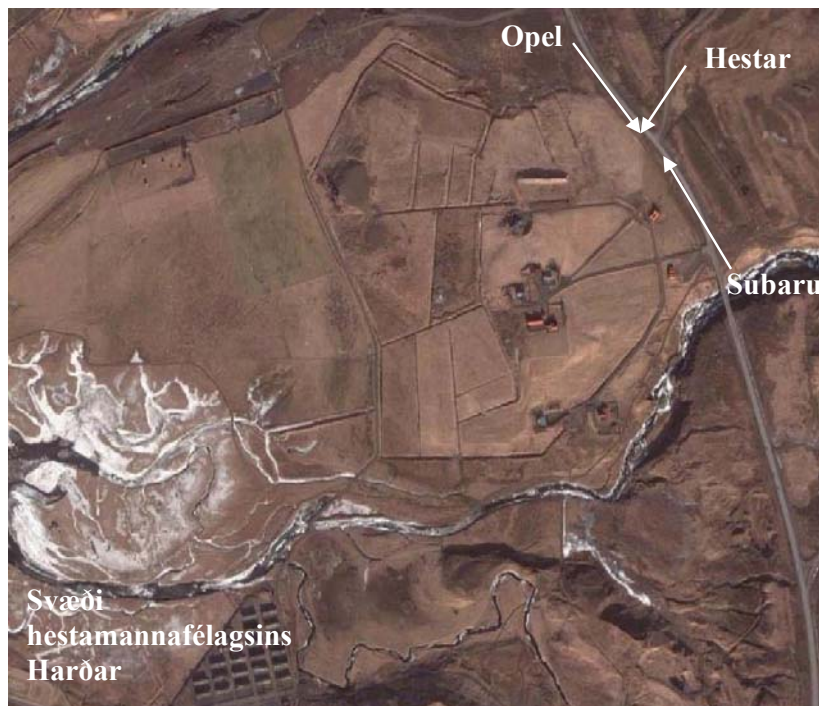
Yfirlitsmynd af slysavettvangi.
