Biskupstungnabraut við Minni-Borg 28.7.2007  
Árekstur við Bifhjól  
Látinn 30 ára karlmaður  
Tími sólarhrings: Kvöld

**Rannsóknarnefnd umferðarslysa**

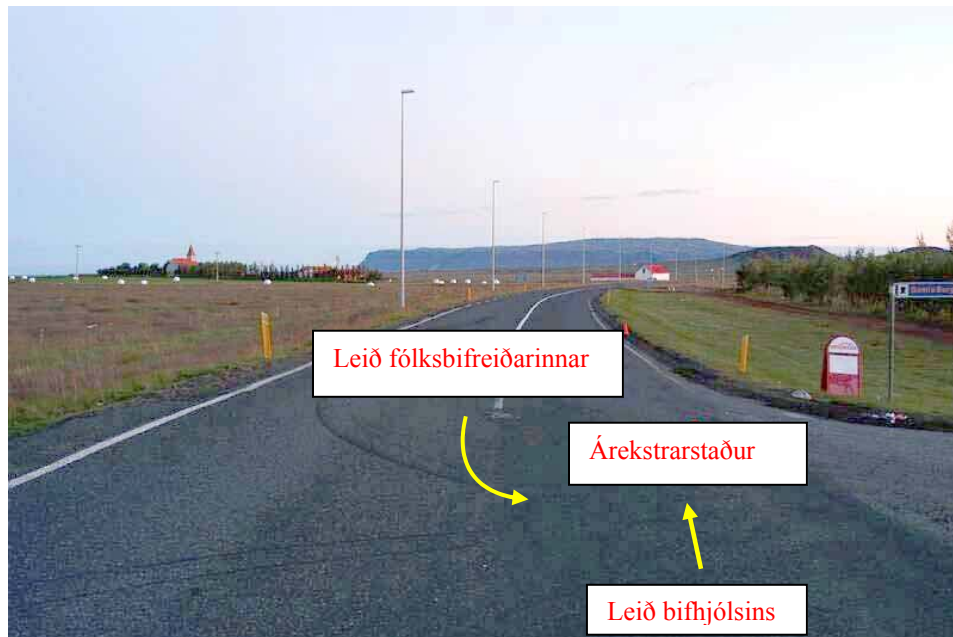
**Vettvangur við Minni-Borg. Horft vestur Biskupstungnabraut í akstursstefnu bifhjólamannsins.**

Akstursaðstæður voru góðar, bjart og þurrt. Engin yfirborðsmerking er á veginum við planið hjá versluninni Borg þar sem heimilt er að beygja inn á og útaf planinu. Hámarkshraði á veginum var 90 km/klst.

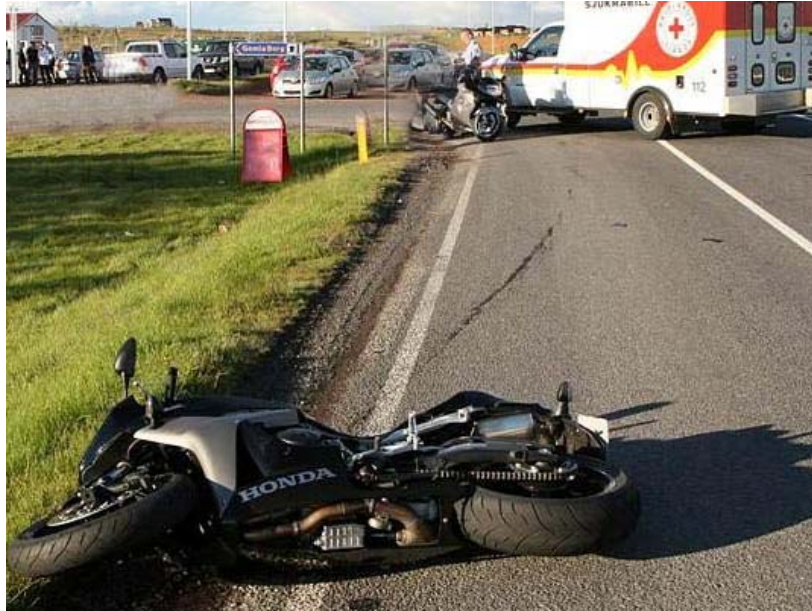
**Mynd af bifhjólinu á vettvangi.**

Bifhjólið sem var af gerðinni Honda CBR 600 og fólksbifreiðin sem var af gerðinni Honda HRV voru skoðuð af bíltæknisérfræðingi. Í niðurstöðum rannsóknar hans kemur fram að ástand beggja ökutækja var gott fyrir slysið. Enn fremur vakti hann máls á að ákoma á fólksbifreiðinni var ofarlega líkt og bifhjólið hafi verið á afturhjólinu við áreksturinn. Vitnum ber ekki saman um þetta atriði en að mati RNU er ólíklegt að bifhjólinu hafi verið ekið á afturdekkinu langa vegalengd. Hugsanlegt er að ökumaður bifhjólsins hafi snúið bensíngjöfinni í óðagoti rétt áður en áreksturinn varð og við það lyft framhjólinu. Einnig er mögulegt að hann hafi beitt framhendlum of skarplega og hjólið farið kollsteypu við það. Úr þessu verður ekki skorið með afgerandi hætti.
