Banaslys 26.10.2007

Holtavörðuheidi

Framanákeyrsla

Rannsóknarnefnd umferðarslysa

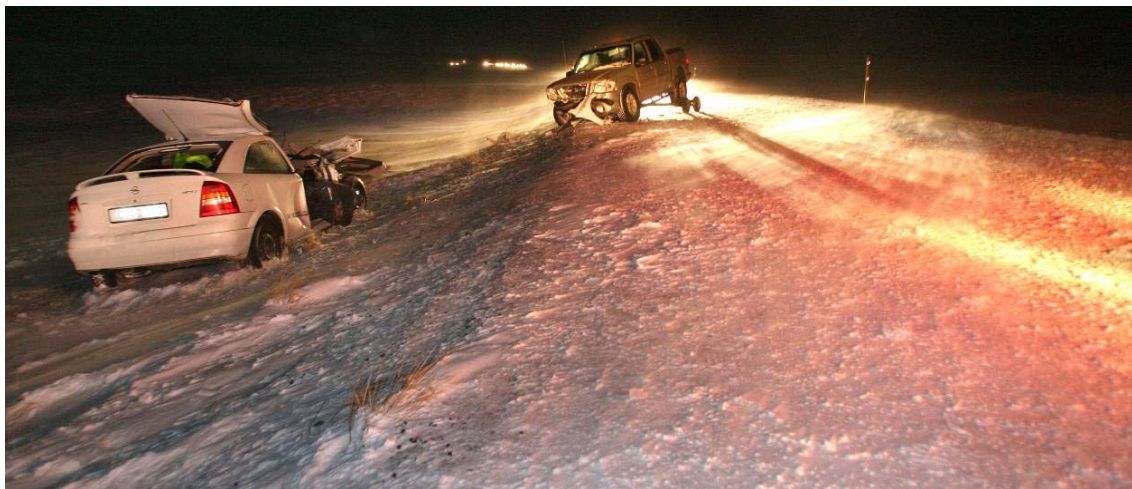
Mynd tekin í norður af slysavettvangi.

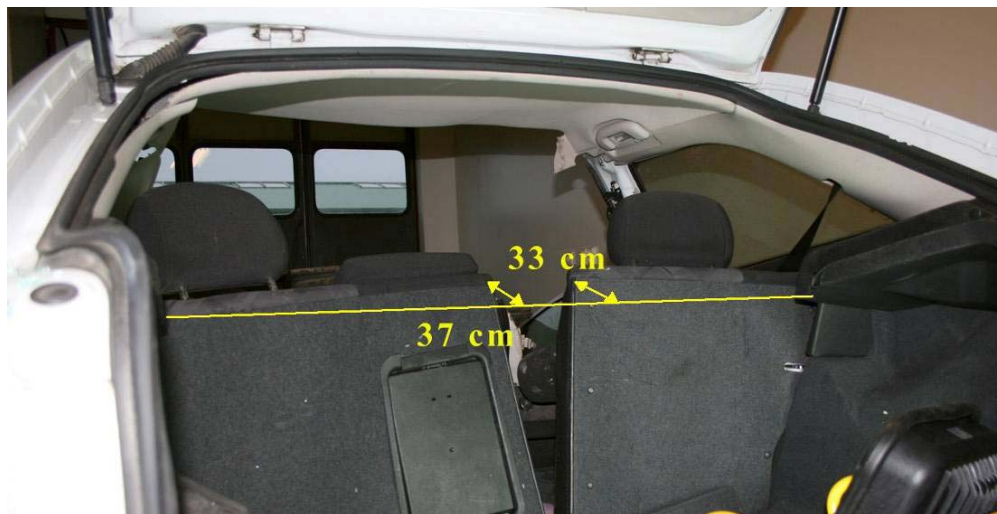
Í Opel fólksbifreiðinni var mikill farangur. Þungar töskur voru í farangursrými og við áreksturinn hentust þær fram á sætisbak aftursætis bifreiðarinnar. Við þetta högg bognaði

sætisbakið inn í farþegarýmið og var aflögunin mest í miðjunni að ofan, milli 30 og 40 cm, sjá mynd.

Mynd tekin inn í farangursrými Opel bifreiðarinnar. Aftursætisbökin bognuðu mikið fram vegna þungs farangurs sem var í farmrými bifreiðarinnar.

Farþeginn sem sat fyrir aftan ökumann Opel bifreiðarinnar lést í slysinu. Áverkar og aflögun sætisbaksins benda til að hann hafi klemmst milli öryggisbeltis og sætisbaks. Farþeginn hlaut fjölmörg rifbeinsbrot og einnig brjóstbeinsbrot. Áverkar á höfði og hálsbrot benda auk þess til að hann hafi rekið höfuðið í sætisbak bílstjórásætisins. Líkur eru á að áverkar farþegans hefðu ekki verið svona alvarlegir ef þungur laus farangur hefði ekki kastast til og aflagað sætisbak farþegans.

RNU beinir því til Umferðarstofu að auka fræðslu til ökumanna um hættu sem skapast getur af völdum farangurs og annarra lausra hluta í farþega- eða farmrými bifreiða. Að mati nefndarinnar átti þungur laus farangur mikinn þátt í að hversu alvarlega áverka hin látna hlaut í þessu slysi.
