Akrafjallsvegur við Innnesveg 16.7.2007
Árekstur, ekið á bifhjólmann
Látinn 35 ára karlmaður
Tími sólarhrings: Kvöld

Lýsing á slysi

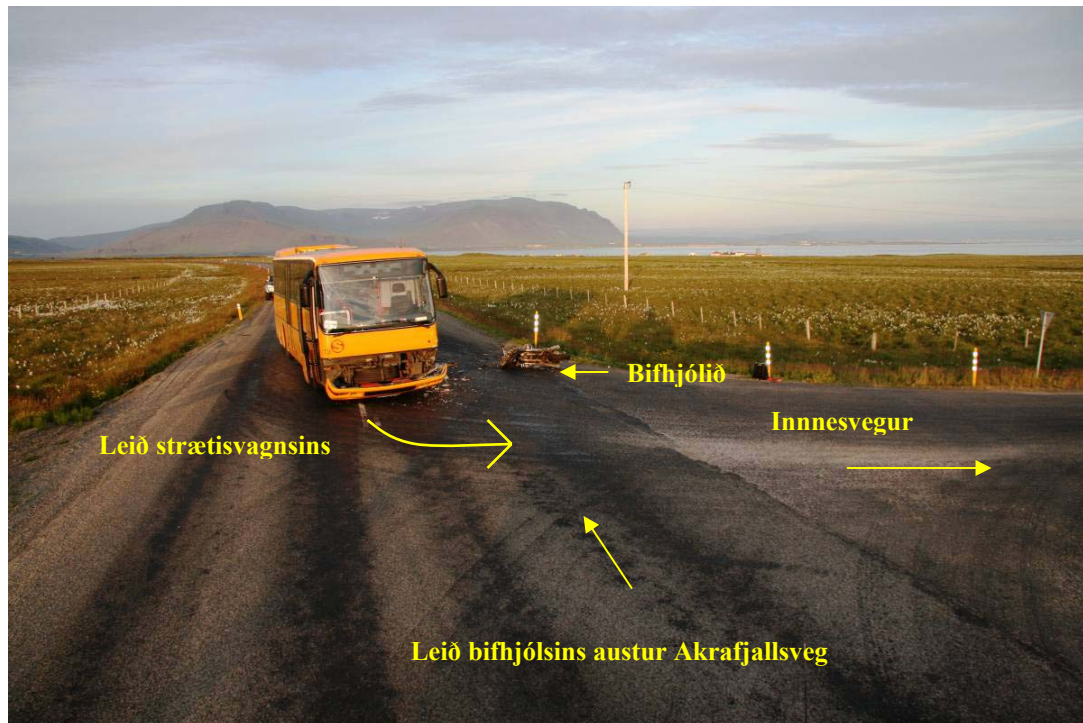
Árekstur varð á Akrafjallsvegi við vegamót Innnesveg. Ökumaður strætisvagns ók vestur Akrafjallsveg að vegamótunum og hugðist beygja til vinstri inn á Innnesveg. Á sama tíma var þremur bifhjólum ekið austur Akrafjallsveg áleiðis framhjá vegamótunum á 80-90 km/klst. hraða. Ökumaður strætisvagnsins ók í veg fyrir bifhjólamennina með þeim afleiðingum að sá sem var fremstur lenti í árekstri við vagninn og fórst við það.

Ljósmynd af vettvangi. Horft austur Akrafjallsveg.

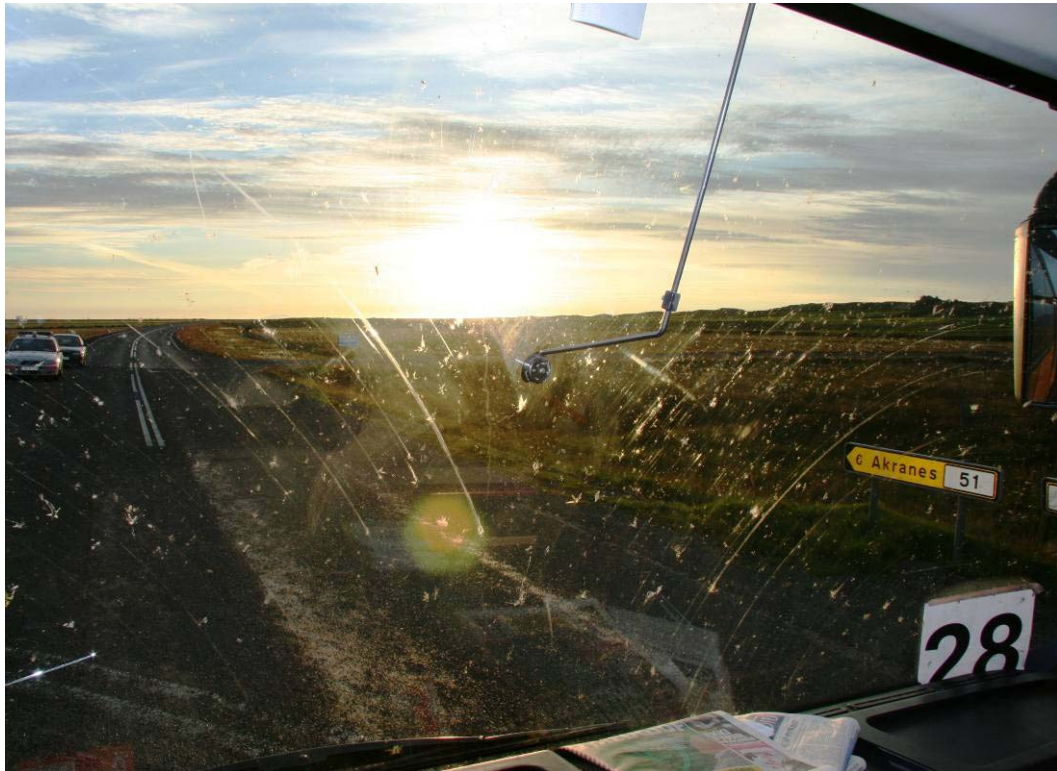
Slysið varð snemma kvölds og var sól í vestri sem byrgði ökumanni strætisvagnsins sýn. Einnig voru óhreinindi á framrúðu sem kunna að hafa haft áhrif á útsýni ökumanns.

Mynd tekin út um framrúðu strætisvagnsins um 2 klst. eftir að slysið varð. Á þeim tíma sem slysið varð var sól lengra til suðurs, nánast beint í sjónlínu strætisvagnabilstjórans.

Rannsóknarnefnd umferðarslysa telur mikilvægt að ökumenn beiti sólskyggni þegar sól er lágt á lofti. Við þær aðstæður magnast óhreinindi sem kunna að vera á rúðum og byrgja ökumönnum sýn. Því er mikilvægt að hreinsa rúður ökutækja reglulega. Ljóst er að óhreinindi á framrúðu strætisvagnsins eru meðverkandi þáttur í slysinu.

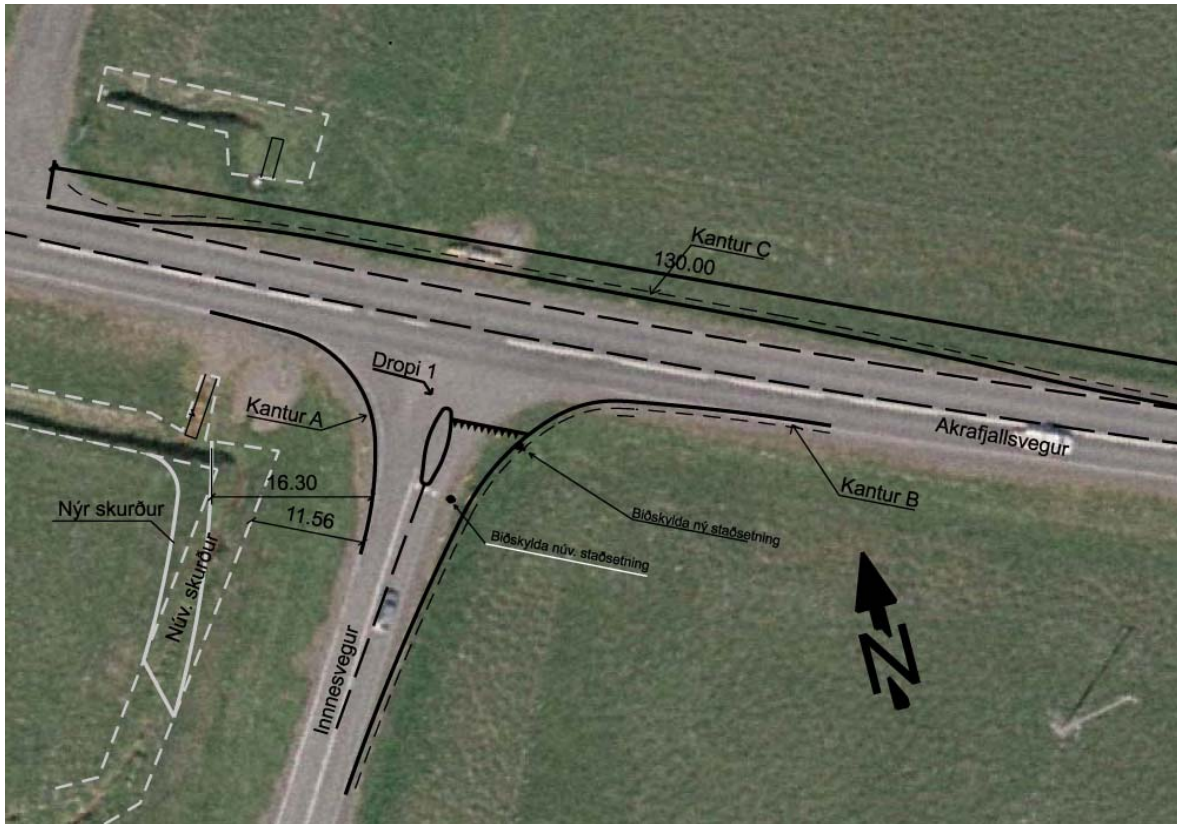
Rannsóknarnefnd umferðarslysa sendi Vegagerðinni bréf dags. 17.3.2006 vegna vegamótanna í kjölfar alvarlegs umferðarslyss sem varð þá. Í bréfinu benti RNU á að vegamótin væru illa merkt, hæðarmismunur sé mikill við vegamótin og umhverfi þeirra hættulegt ef ökutæki fara útaf.

Afstöðumynd af fyrirhuguðum endurbótum vegamóta Akrafjallsvegur og Innesvegur.

Samkvæmt upplýsingum frá Vegagerðinni er þessi breyting á áætlun um lagfæringar slysaástaða 2007. Á fundi yfirstjórnar Vegagerðarinnar 2. apríl 2007 var samþykkt að færa skurð við umrædd vegamót og fylla upp í. Jafnframt var samþykkt að setja framhjálaup á Akrafjallsveg og merkja vegamótin betur. Þá verður settur dropi á vegamótin við Innnesveg.

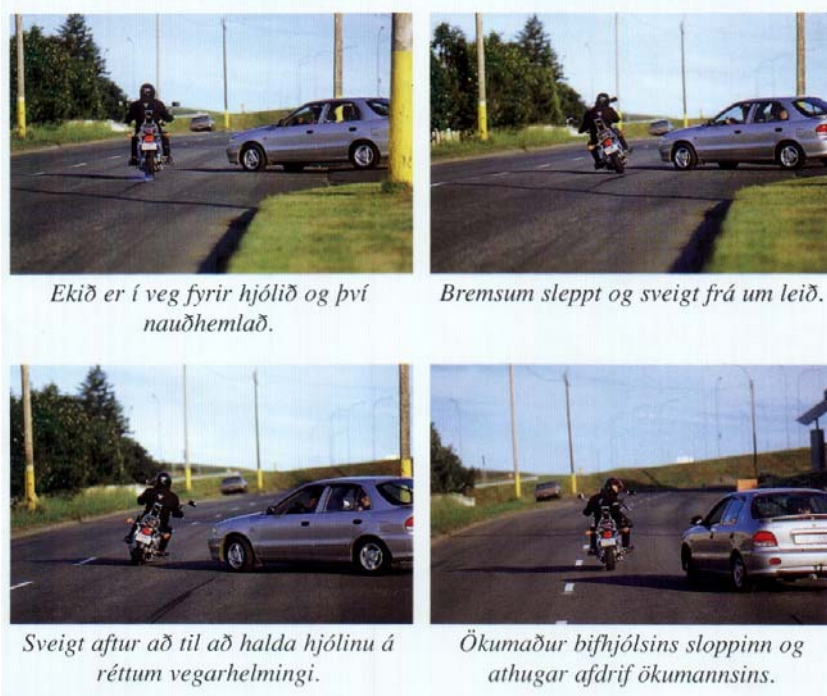
Í skýrslu um málið kemur fram að afturendi bifhjólsins hristist mikið áður en áreksturinn varð. Það getur bent til þess að hann hafi ekki beitt hemlum bifhjólsins rétt. Í riti ökukennarafélagsins (höf. Njáll Gunnlaugsson) „Akstur og Umferð: Bifhjól” eru leiðbeiningar í máli og myndum um hvernig heppilegast er að bregðast við þegar sveigja þarf fram hjá hindrun. Þar segir orðrétt:

Við nauðhemlun, þegar sveigt er í veg fyrir mótorhjól, er mikilvægt að frjósa ekki á bremsunni því að um leið og dekkinn læsast er hjólið stjórnlaust. Því skal hemla fyrst en sleppa svo bremsunni og sveigja frá hindruninni. Þessu er best lýst með myndum:

Mikilvægt er að ökukennarar leggi ríka áherslu á að þjálfa ökumenn bifhjóla í varnaðarakstri af þessu tagi. Rannsóknir hafa sýnt að það er algengt að ökumenn bifreiða aki í veg fyrir bifhjólafólk (sjá t.d. skýrslur á vef RNU um bifhjólalás á Íslandi), líkt og gerðist í slysinu á mótum Akrafjallsveggar og Innnesveggar.
