Suðurlandsvegur við Heiðmerkurafluggjara 16.11.2007
Framanákeyrsla
Látinn 76 ára karlmaður
Tími sólarhrings: Kvöld

Lýsing á slysi

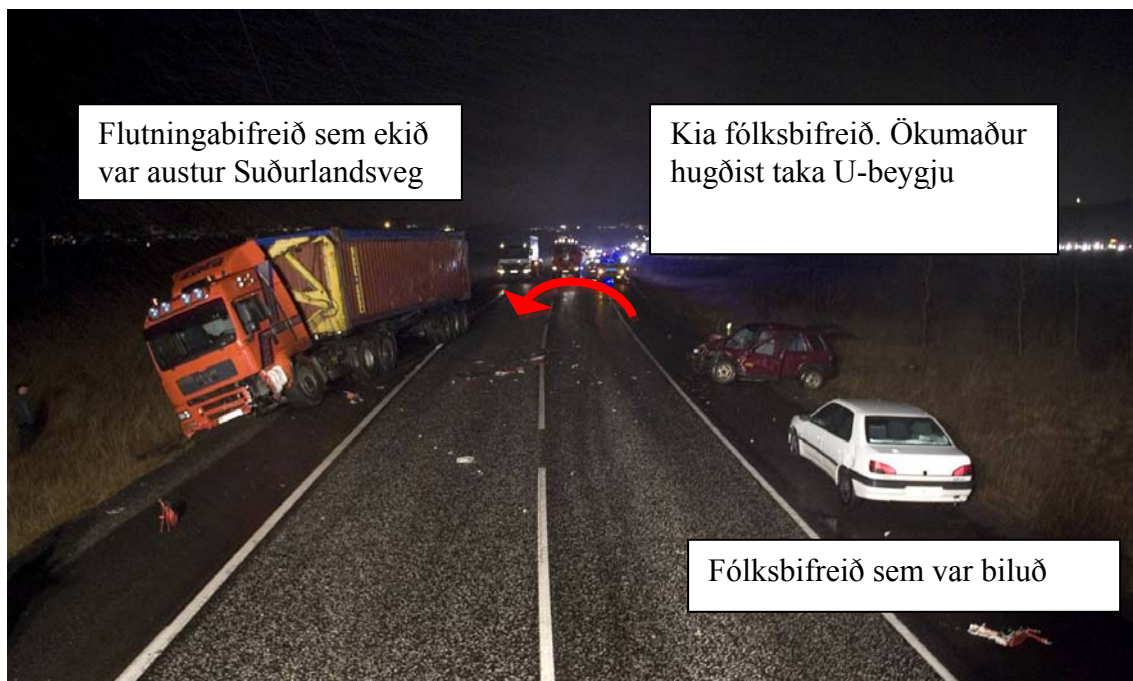
Slysið varð á Suðurlandsvegi við Heiðmerkurafluggjara. Ökumaður Kia fólksbifreiðar var á leið til Reykjavíkur en hafði stöðvað á vegöxl til að aðstoða ökumann bilaðrar fólksbifreiðar sem var í samfloti með honum. Ökumaður Kia bifreiðarinnar hugðist taka U-beygju en gáði ekki að sér og beygði í veg fyrir flutningabifreið sem ekið var austur Suðurlandsveg (sjá mynd 1).

Mynd 1. Horft vestur Suðurlandsveg á slysavettvang.
