Suðurlandsvegur við Kirkjuferju 11.9.2007  
Árekstur, framanákeyrsla.  
Látinn 62 ára karlmaður  
Tími sólarhrings: Kvöld

**Rannsóknarnefnd umferðarslysa**

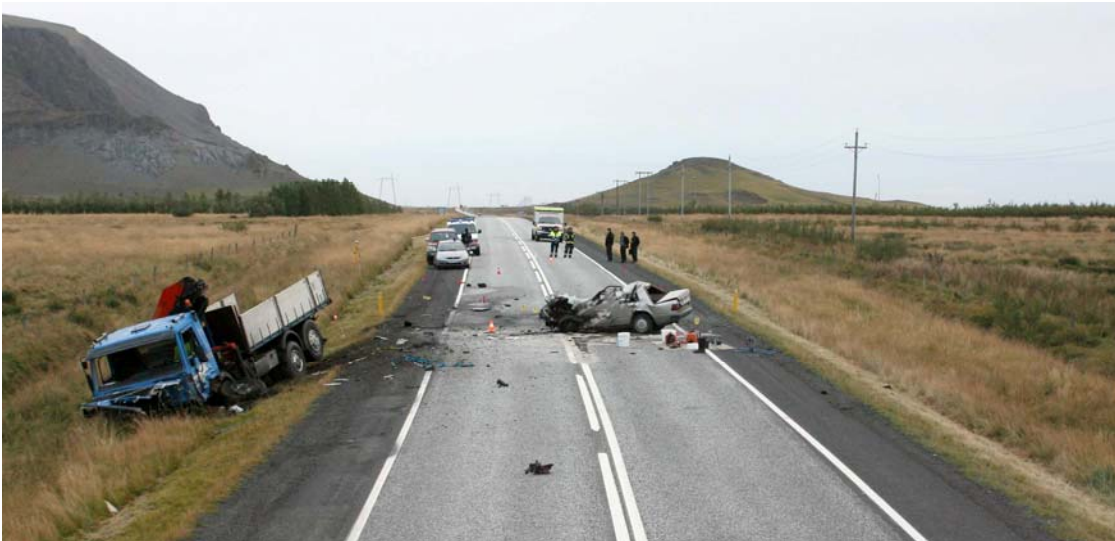
Horft austur Suðurlandsveg á slysavettvangi. Vörubifreiðin hafnaði utan vegar.

Ökumaður vörubifreiðarinnar hlaut minniháttar meiðsli við áreksturinn. Hann notaði ekki bílbelti. Á vettvangi voru hemlaför eftir vörubifreiðina í vegkantinum og greinilegt að ökumaður hennar hafði reynt að beygja henni frá til að afstýra árekstrinum. Engin hemlaför voru á vettvangi eftir fólksbifreiðina. Samkvæmt ökuritaskífu var hraði vörubifreiðarinnar 75 km/klst. þegar áreksturinn varð.
