### **Banaslys 17.9.2007**

Vestfjarðavegur við Klukkufell  
Útafakstur og velta  
Látinn 20. ára karlmaður  
Tími sólarhrings: Dagur

**Rannsóknarnefnd umferðarslysa**

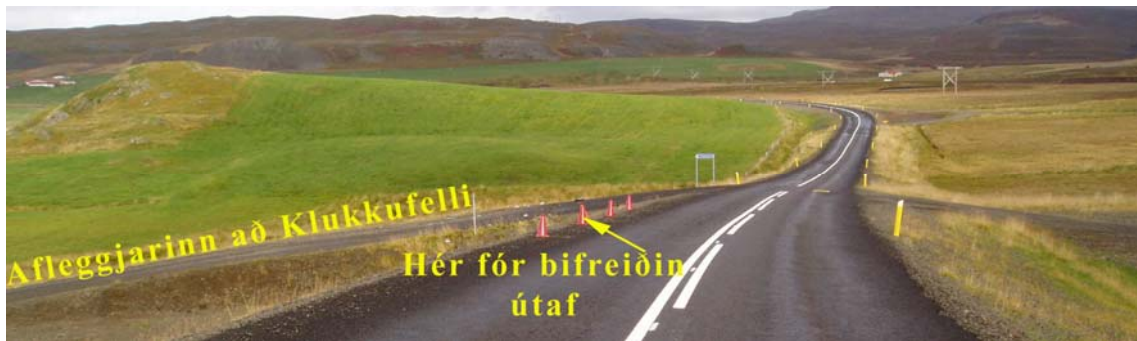
Ökumaður Opel fólksbifreiðar ók norður Vestfjarðaveg seinnipart dags. Veður var bjart og vindur var lítill. Vegyfirborðið var blautt og gekk á með rigningu á köflum. Þar sem slysið átti sér stað liggur vegurinn yfir hæð og í mjúkri beygju. Vegsýn fram á veginn er takmörkuð og var Opel bifreiðinni ekið niður brekku þegar hún fór útaf veginum, sjá mynd.

**Mynd tekin í akstursátt Opel bifreiðarinnar af slysavettvangi.**

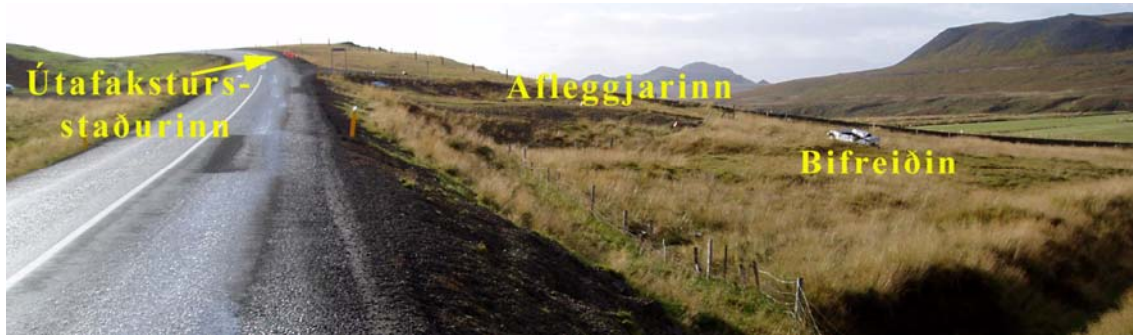
Mynd tekin í hina áttina.

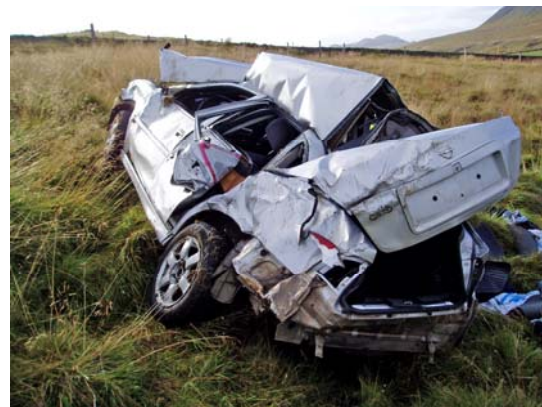
Í bíltækniskoðun sem framkvæmd var á ökutækinu fannst ekkert sem skýrt gæti slysið. Í skýrslu um skoðunina var gerð athugasemd við límingu framrúðu og ástand hemla að aftan.

Mynd af bifreiðinni á slysavettvangi

Rannsóknarnefnd umferðarslysa beinir því til þeirra sem stunda framrúðu ísetningar að vanda vel til verka. Líming framrúðunnar er mikilvægur öryggisþáttur. Rúðan gegnir meðal annars því hlutverki að halda ökumönnum og farþegum inni í farþegarýminu í slysum. Framrúðan
