## Banaslys 19. mars 2008

Reykjavíkurvegur við Stakkahraun  
Árekstur, hliðarákeyrsla  
Látinn 72 ára kona

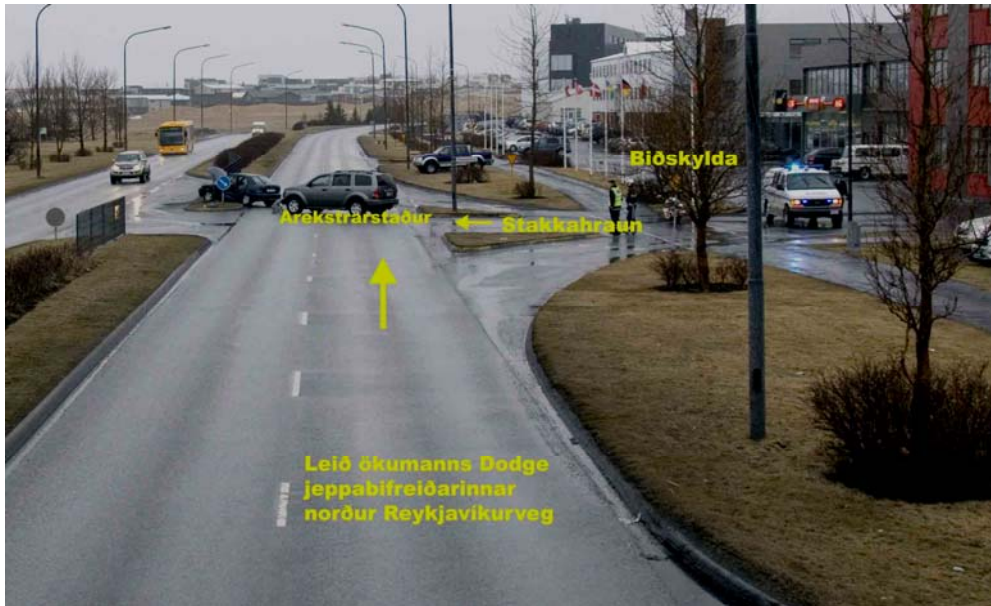
Mynd 1. Horft norður Reykjavíkurveg á slysavettvang.

Á slysavettvangi er Reykjavíkurvegur fjórar akreinar, tvær fyrir umferð suður og tvær fyrir umferð norður í átt að Álftanesi. Miðeyja með grindverki aðskilur akreinar í hvora stefnu. Á móts við Stakkahraun er eyjan rofin og leyfir beygjuumferð bæði fyrir þá sem koma eftir Stakkahrauni og ætla suður Reykjavíkurveg, en einnig fyrir þá sem koma að norðan og ætla að beygja inn í Stakkahraun. Um er að ræða flókin og varasöm gatnamót.

Þessi gatnamót eru flókin og erfið yfirferðar, sérstaklega fyrir ökumenn sem aka frá Stakkahrauni og suður Reykjavíkurveg. Til viðbótar er göngustígur meðfram Reykjavíkurvegi sem þverar Stakkahraun og tengingar til og frá verslunum inn á Stakkahraun eru mjög nálægt gatnamótunum.

Ökumenn þurfa að huga að mörgu samtímis við þessar aðstæður og getur það reynst hættulegt, sér í lagi óvönnum bílstjórum og eldri bílstjórum. Að mati Rannsóknarnefndarinnar er um afara óheppilega útfærslu á gatnamótum að ræða og hvetur nefndin Vegagerðina til að skoða aðrar öruggari lausnir á þessum stað.

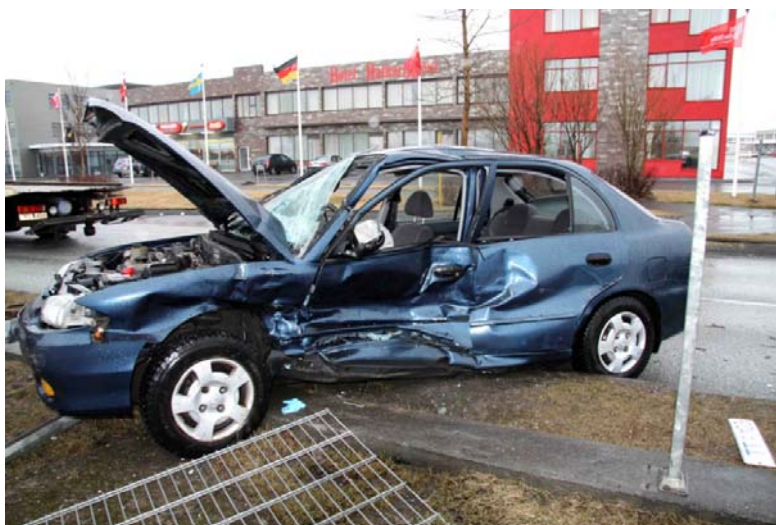
Fólksbifreiðin var af gerðinni Hyuandi Accent. Mikil ákoma var á vinstri hlið bifreiðarinnar sem ollu áverkum ökumanns. Rannsókn á búnaði bifreiðarinnar leiddi ekkert óeðlilegt í ljós. Ökumaður notaði bílbelti og loftþúði í stýri sprakk út.

**Mynd 2. Mikil ákoma var á vinstri hlið Hyundai fólksbifreiðarinnar.**
