## Banaslys 11. apríl 2008

Suðurlandsvegur við Hvammsveg  
Framanákeyrsla  
Látinn 60 ára karlmaður

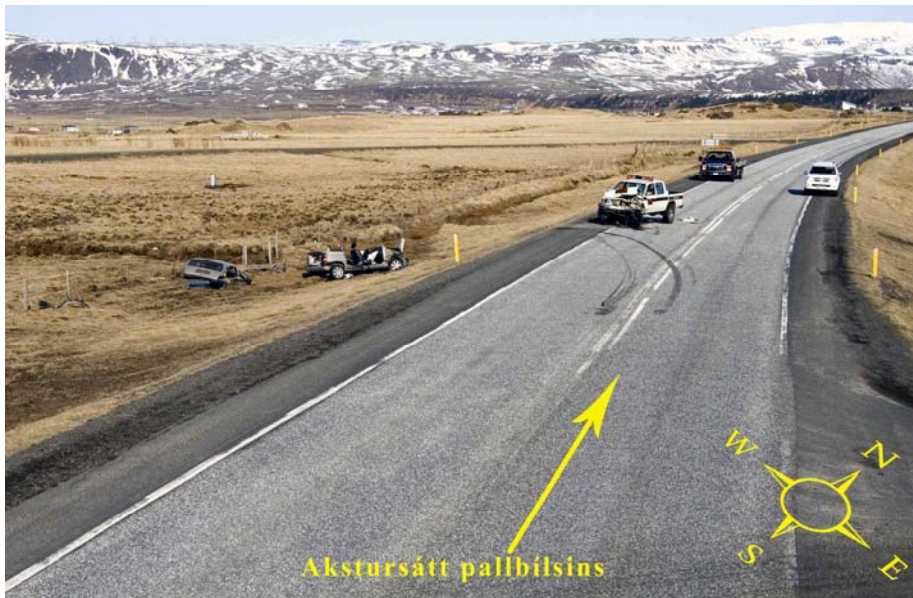
Yfirlitsmynd yfir vettvanginn. Myndin er tekin í vestur.
