Banaslys 29. ágúst 2008

Djúpvegur við Botnsá

Útafakstur

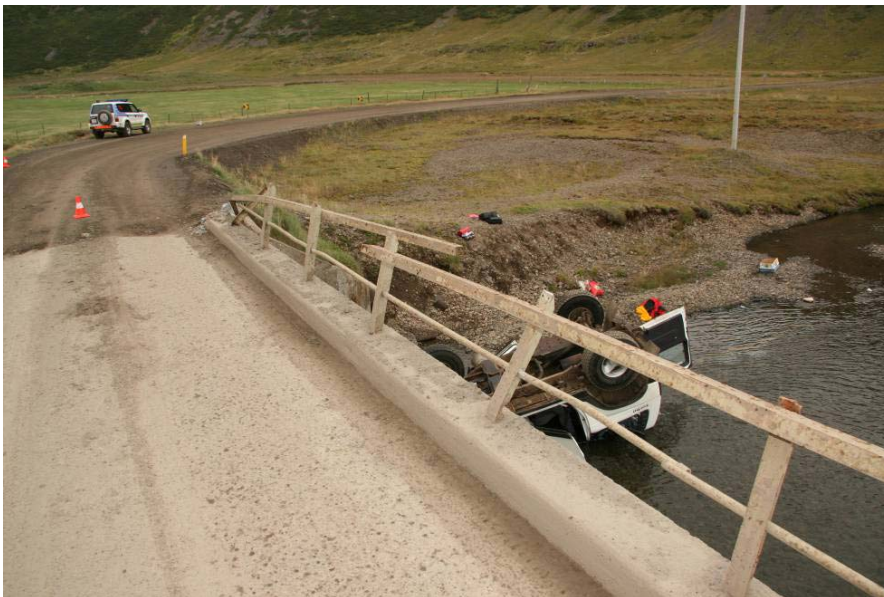
Slysið varð við brúna yfir Botnsá innst í Mjóafirði á Þjóðvegi 61 (Djúpvegur). Ökumaður og farþegi voru á leið til Reykjavíkur og óku sem leið lá eftir Djúpvegi inn Ísafjarðardjúp. Þar sem slysið varð er Djúpvegur með malarlitlagi og liggur í krappri beygju að brúnni yfir Botnsá. Miðað við hjólför á vettvangi virðist ökumaður hafa misst stjórn á bifreiðinni með þeim afleiðingum að hún rann út í malaröxlina í beygjunni hægra megin. Ökumaður brást við með því að beygja snarlega til vinstri með þeim afleiðingum að bifreiðin rakst á vinstri brúarstólpa og hafnaði á hvolfi ofan í ánni (sjá mynd 1). Ökumaður bifreiðarinnar missti meðvitund við slysið og drukknaði.

Mynd 1. Horft móti akstursstefnu ökumanns. För voru eftir bifreiðina í hægri vegkanti þar sem ökumaður ók næstum útaf.

- Ökumaður ók of hratt miðað við aðstæður þrátt fyrir að aðvörunarmerki gæfu til kynna hættulegar aðstæður. Hann sinnti ekki þremur aðvörunarmerkjum sem gáfu til kynna hættulegar/varhugaverðar aðstæður. Merkin eru staðsett u.þ.b. 130 m frá beygjuni.
- Ökumaður bifreiðarinnar var nýkominn með ökuréttindi, hafði litla reynslu af akstri og enga reynslu af akstri á malarvegi. Bifreiðin sem hann ók var stutt upphækkuð bifreið og var loftþrýstingur í dekkjum of lítill.
- Engin vegrið eru við brúna, einungis brúarhandrið.

Að mati rannsóknarnefndarinnar er lengd brúarhandriða við brúna og frágangur á enda þeirra ekki fullnægjandi. Brúarhandriðin eru of stutt og varna því ekki að ökutæki hafni í ánni ef ökumenn missa stjórn á ökutækjum framan við brúna. Þá eru steyptir stólpar við enda þeirra sem valda miklum skemmdum á ökutækjum verði ekið á þá. Hvað varðar þennan tiltekna vegarkafli er útlit fyrir að nýr vegur leysi hann af hólmi þó einhver umferð verði þar áfram. Ábending þessi varðar aðrar brýr þar sem viðlíka aðstæður eru og ófyrirséð hvenær þeim verður skipt út. Þessi mannvirki þarf að laga í samræmi við nýjustu staðla Vegagerðarinnar.

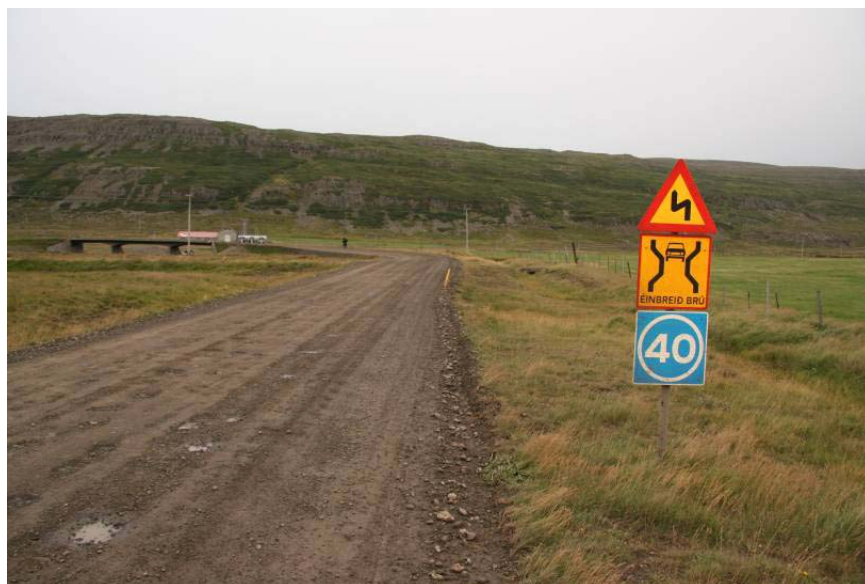
Á slysstað var veður ágætt, lítill vindur og engin ofankoma. Áður en komið er að beygjuni við brúna eru viðvörunarmerki, staðsett um 130 metrum framan við slysstað. Merkin eru þrjú og gefa til kynna að (1) hættulegar beygjur séu framundan, sú fyrsta til vinstri, (2) að framundan sé einbreið brú og (3) leiðbeinandi hraði 40 km/klst. (sjá mynd 2). Handrið eru á brúnni sjálfri sem enda í steiptum stólpum. Engin vegrið eru við beygjuna eða brúna og engar stefnuörvar við beygjuna. Þá er malarslitlagið sitt hvoru megin við beygju og brú gróft og holótt.

Mynd 2. Horft í akstursstefnu ökumanns. Viðvörunar- og upplýsingaskilti eru staðsett 130 metra frá brúnni.
